Enna (Italy) | Restoration

Enna, restoration of the
original lamp posts of
the Cathedral

**Enna, restauro dei lampioni
originali della cattedrale**

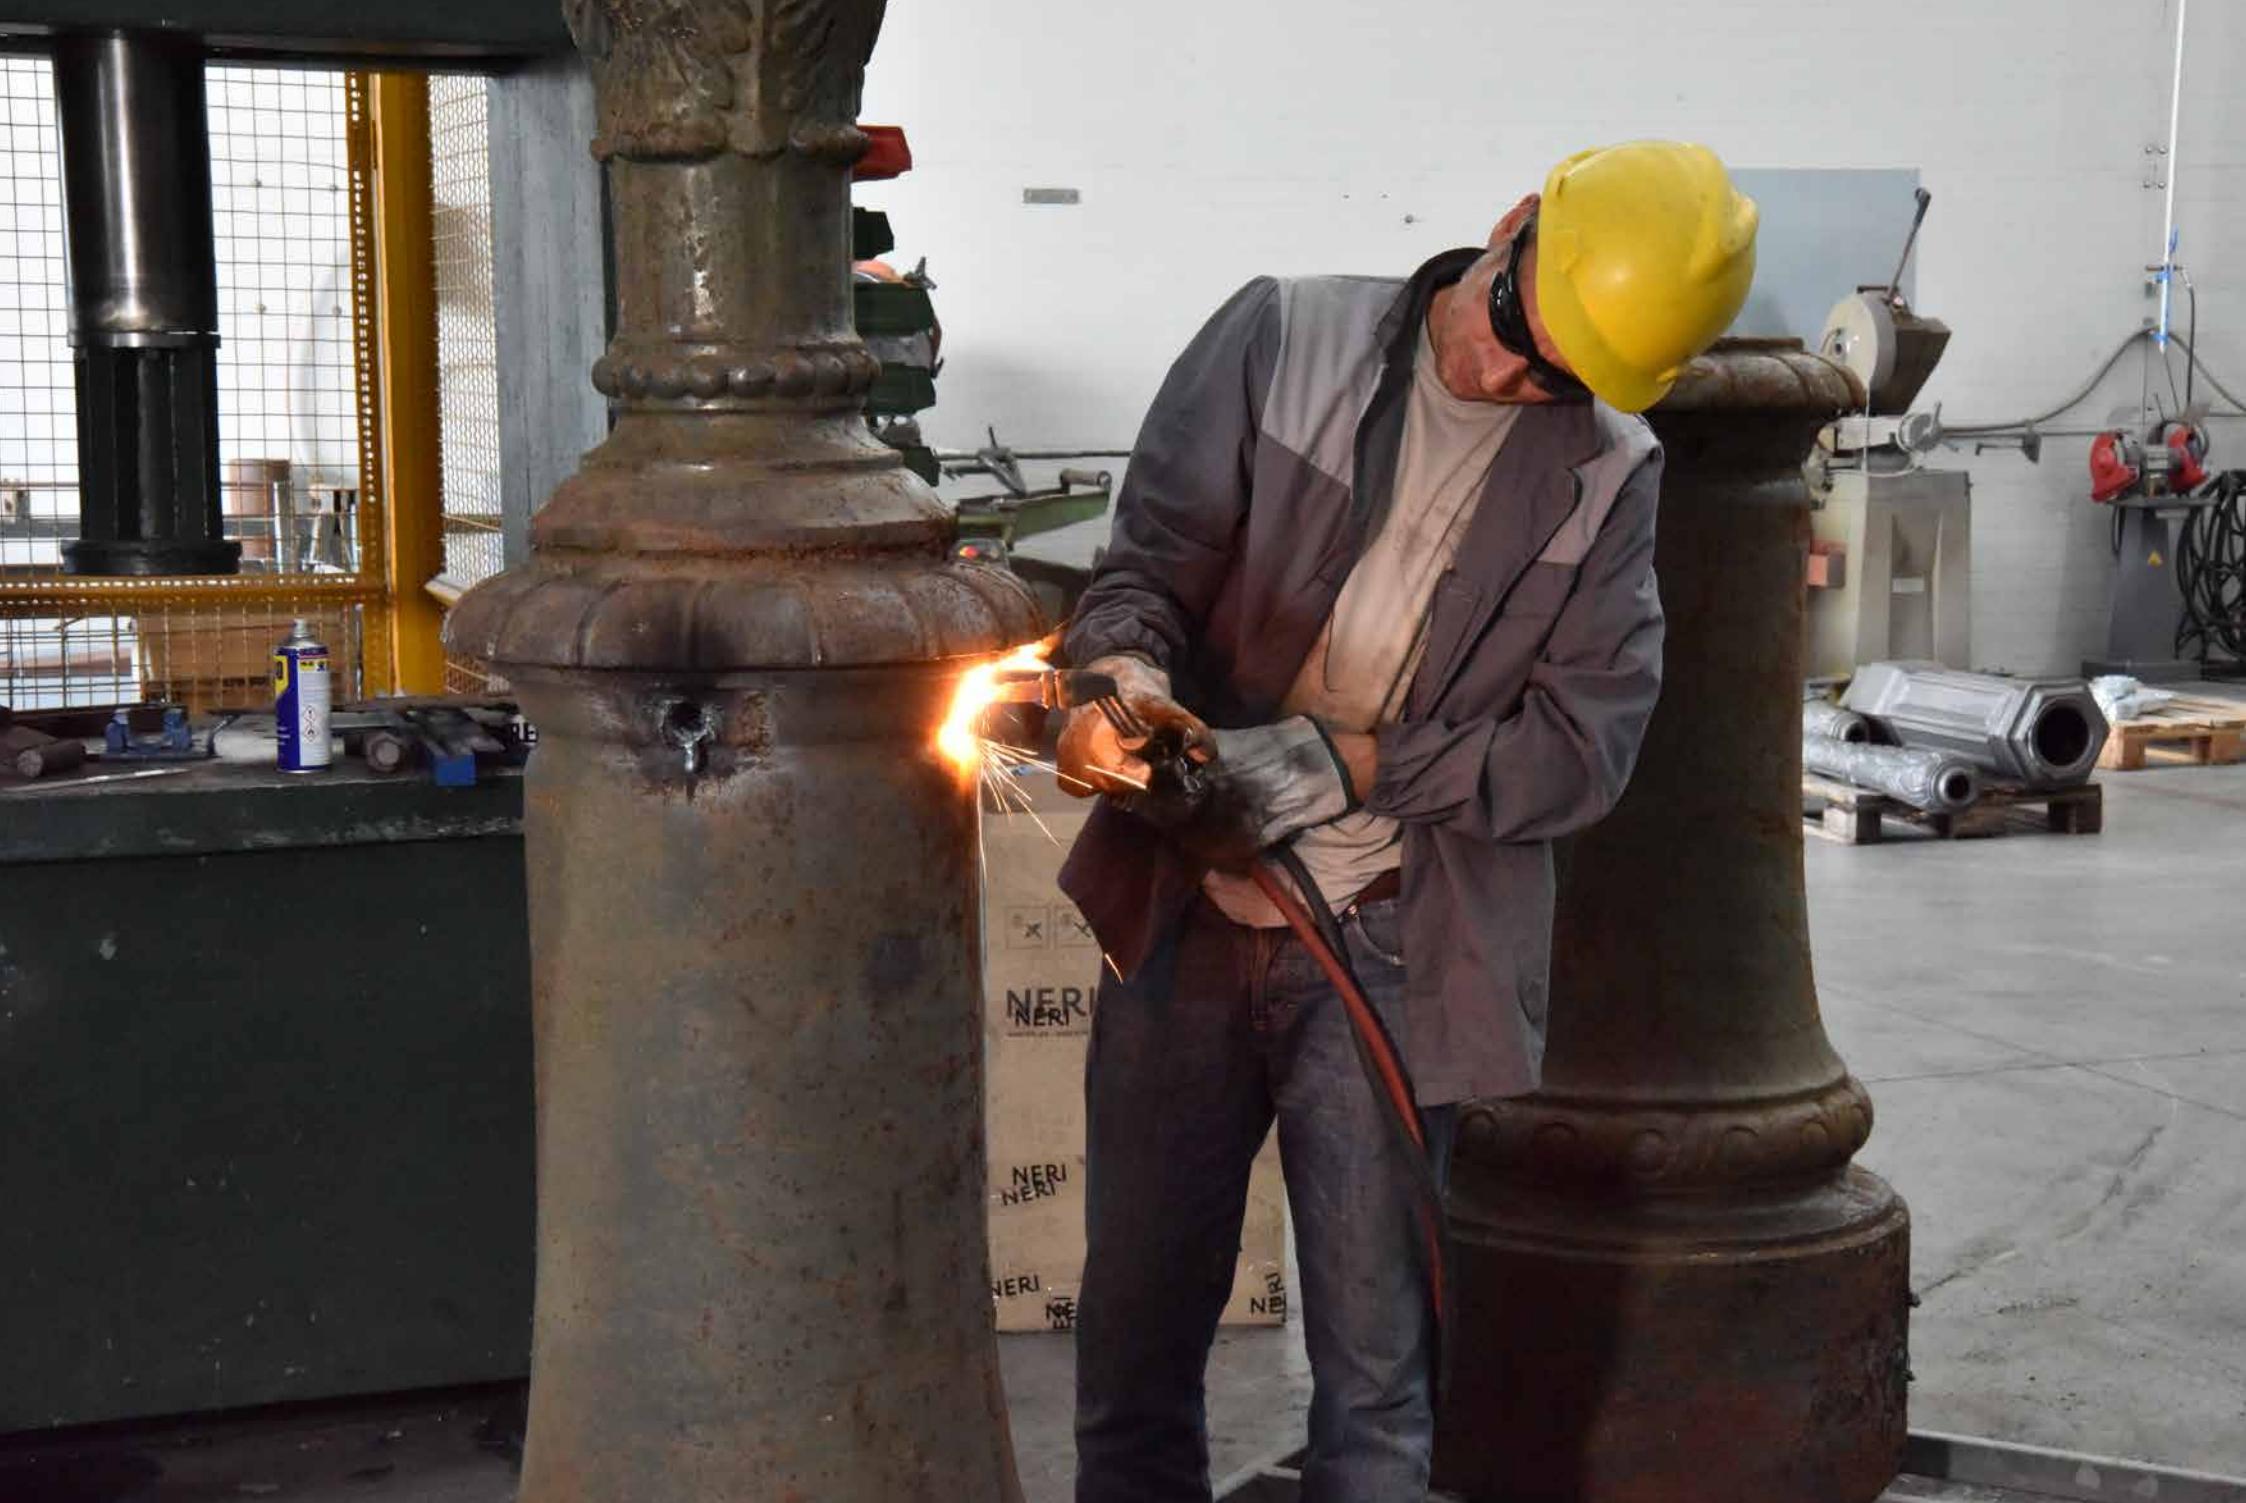
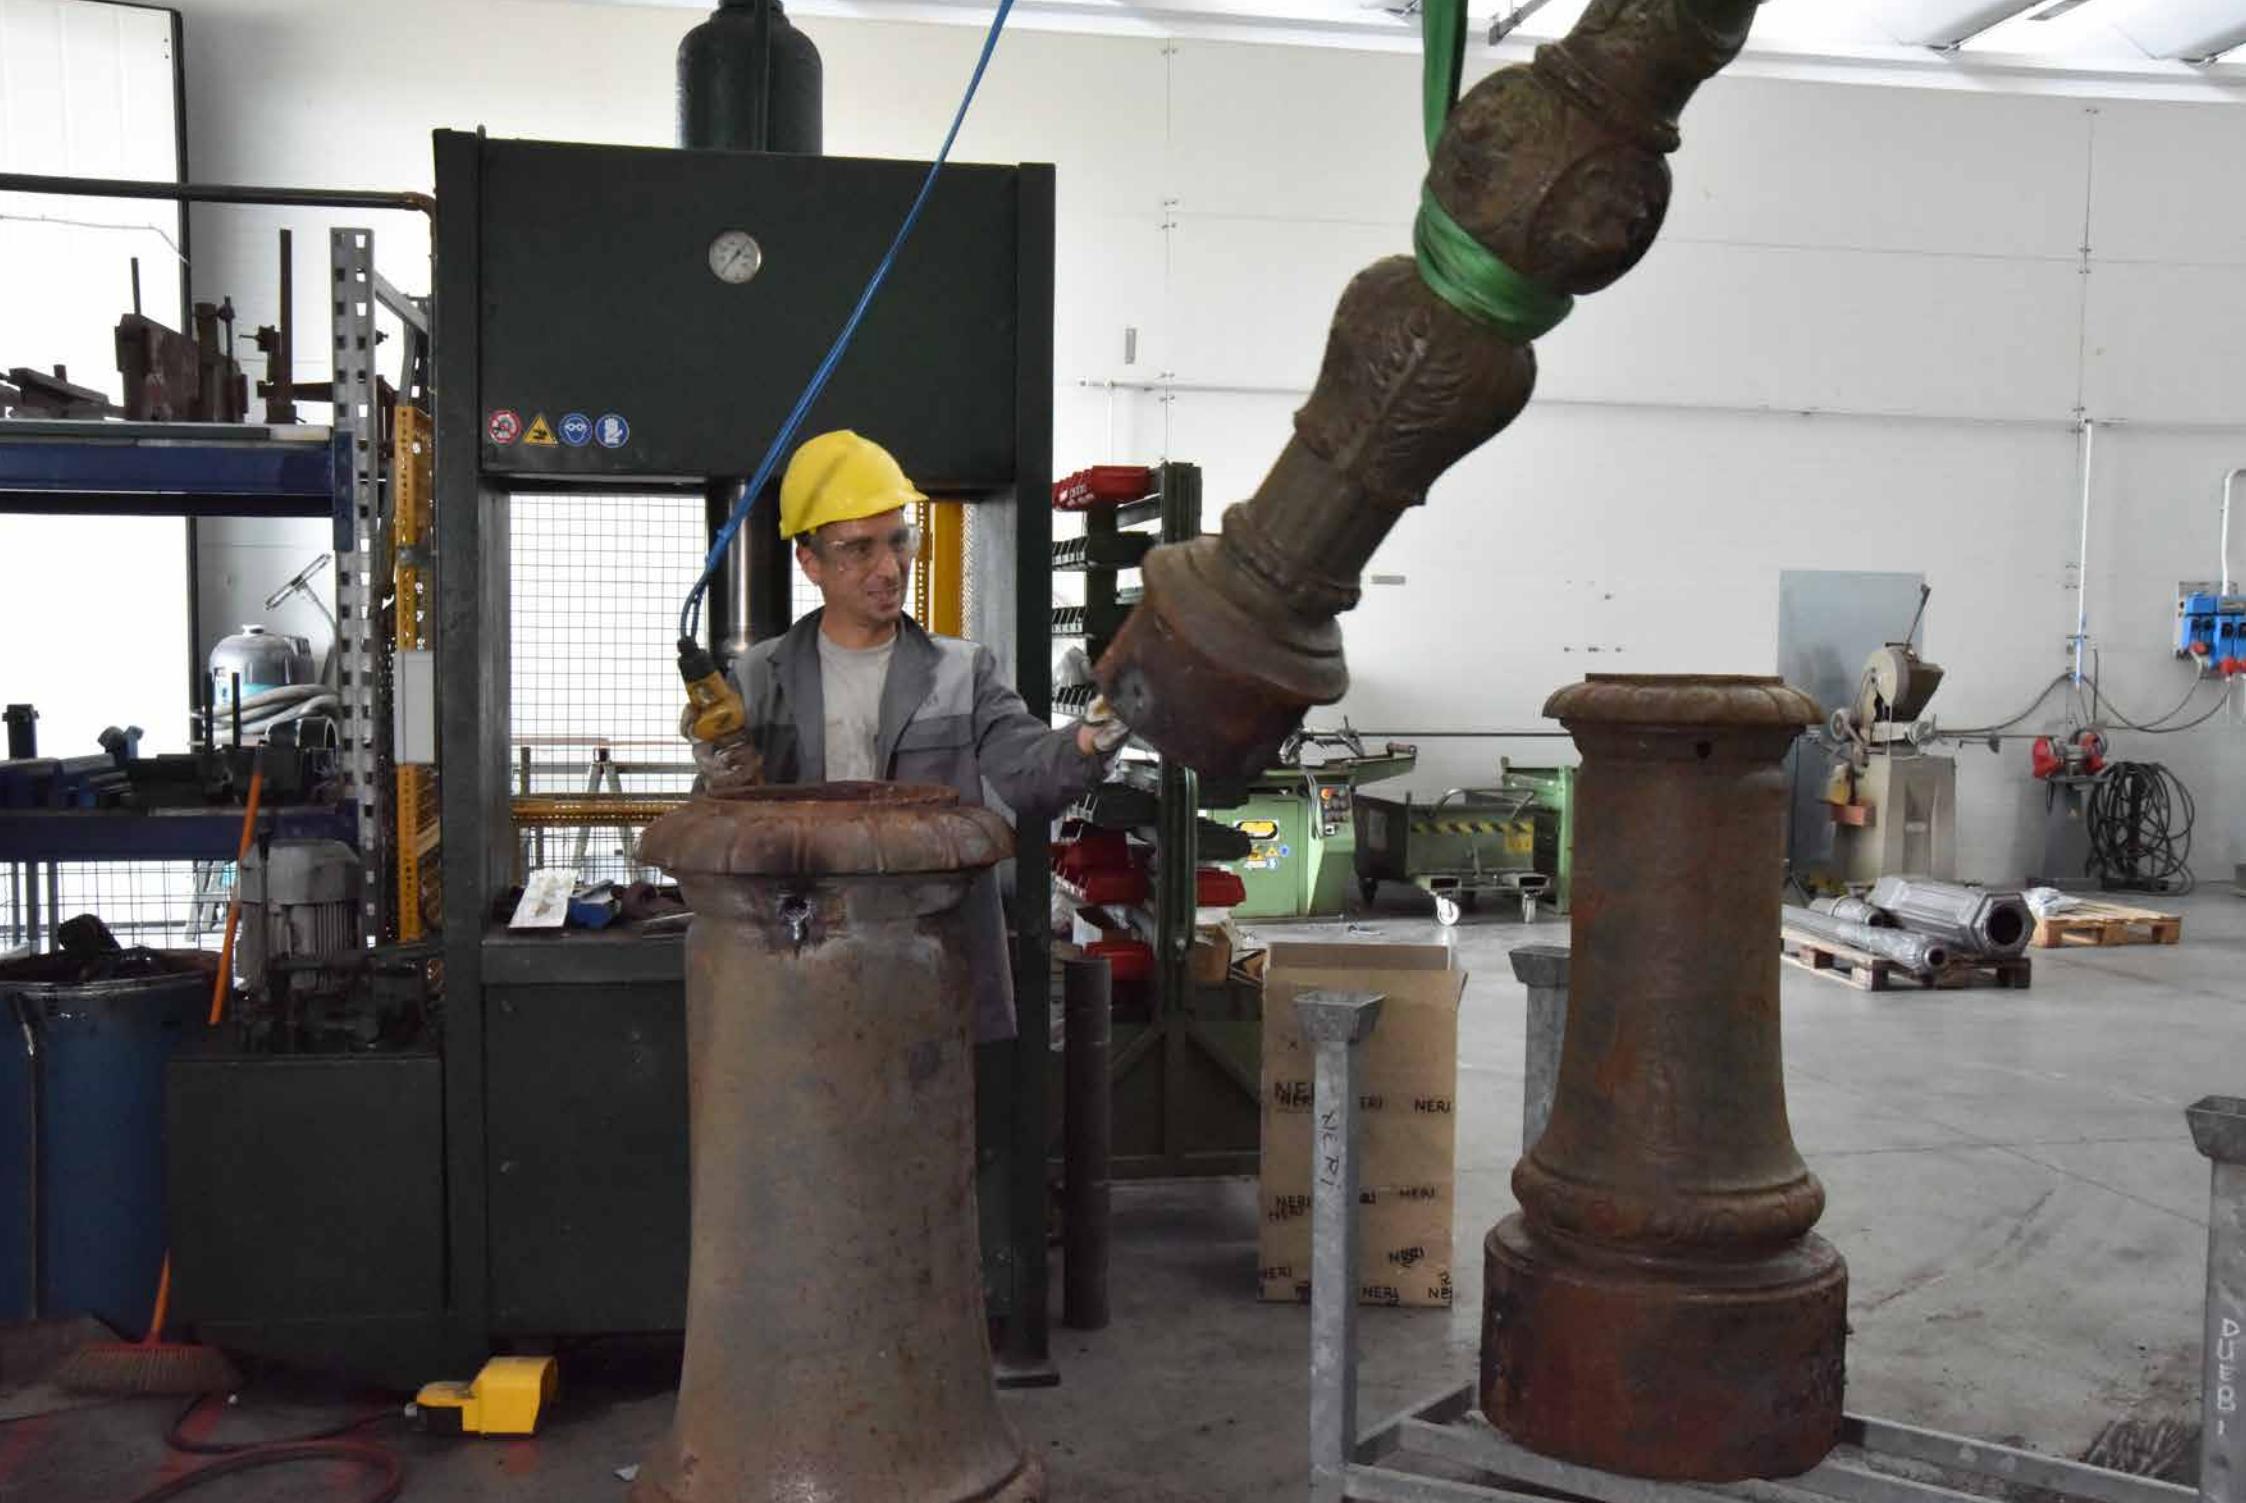
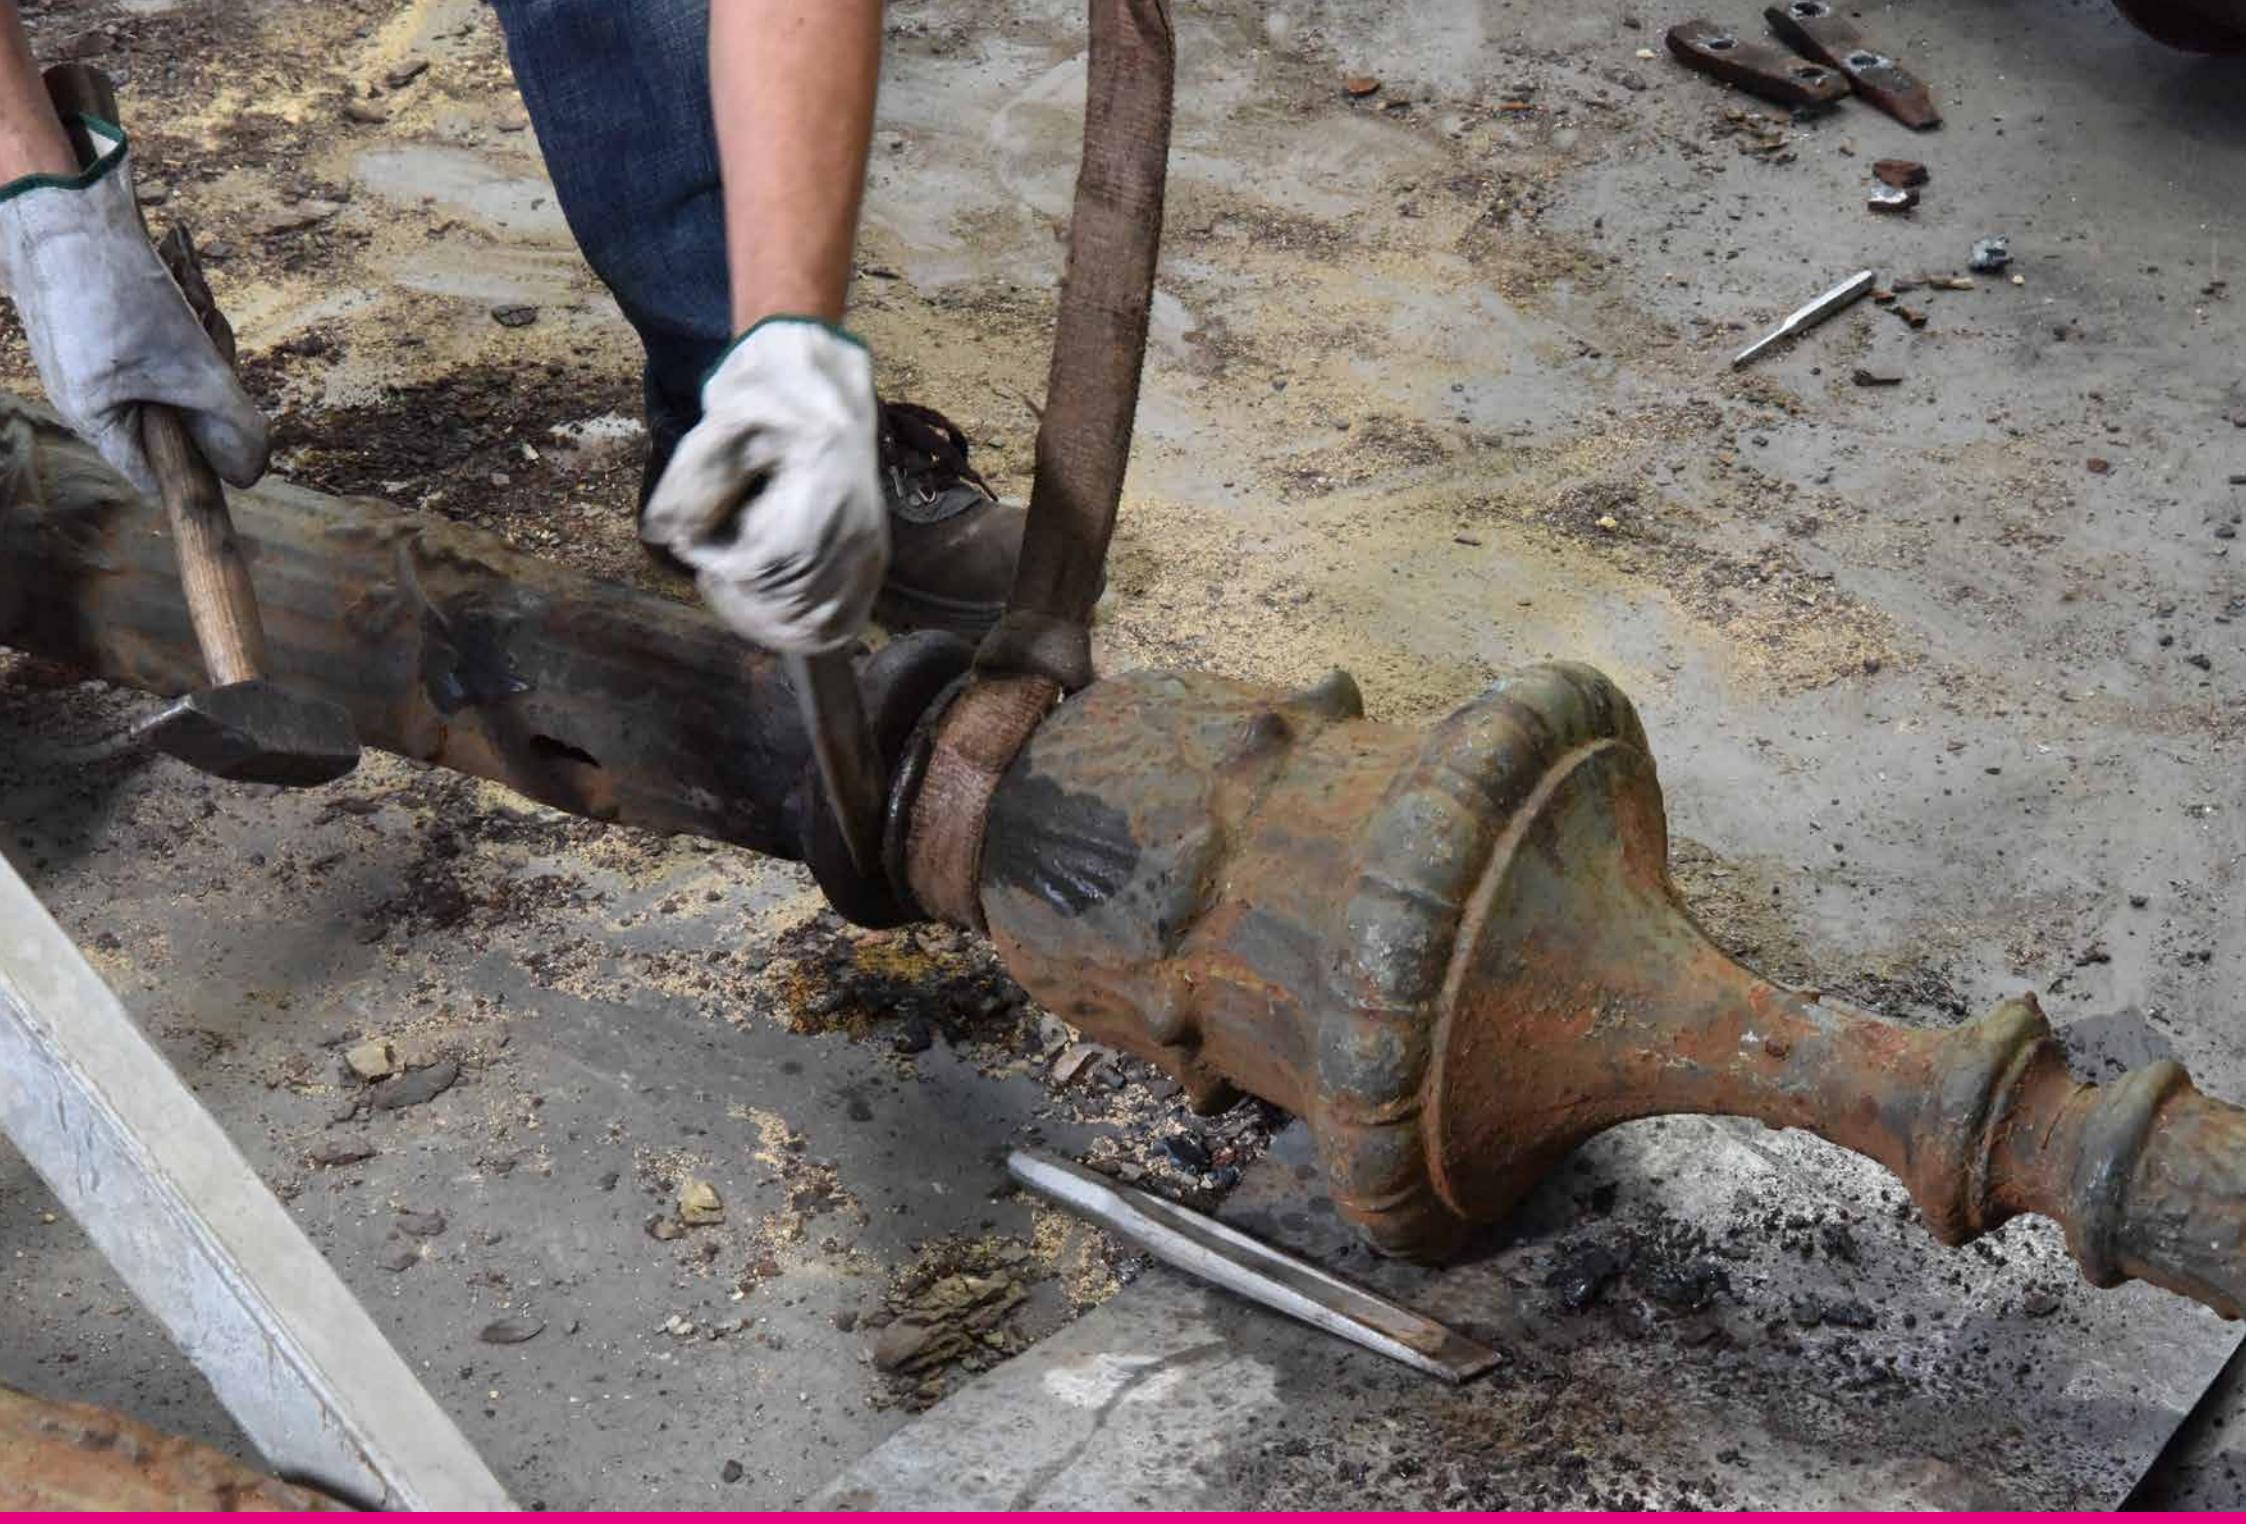
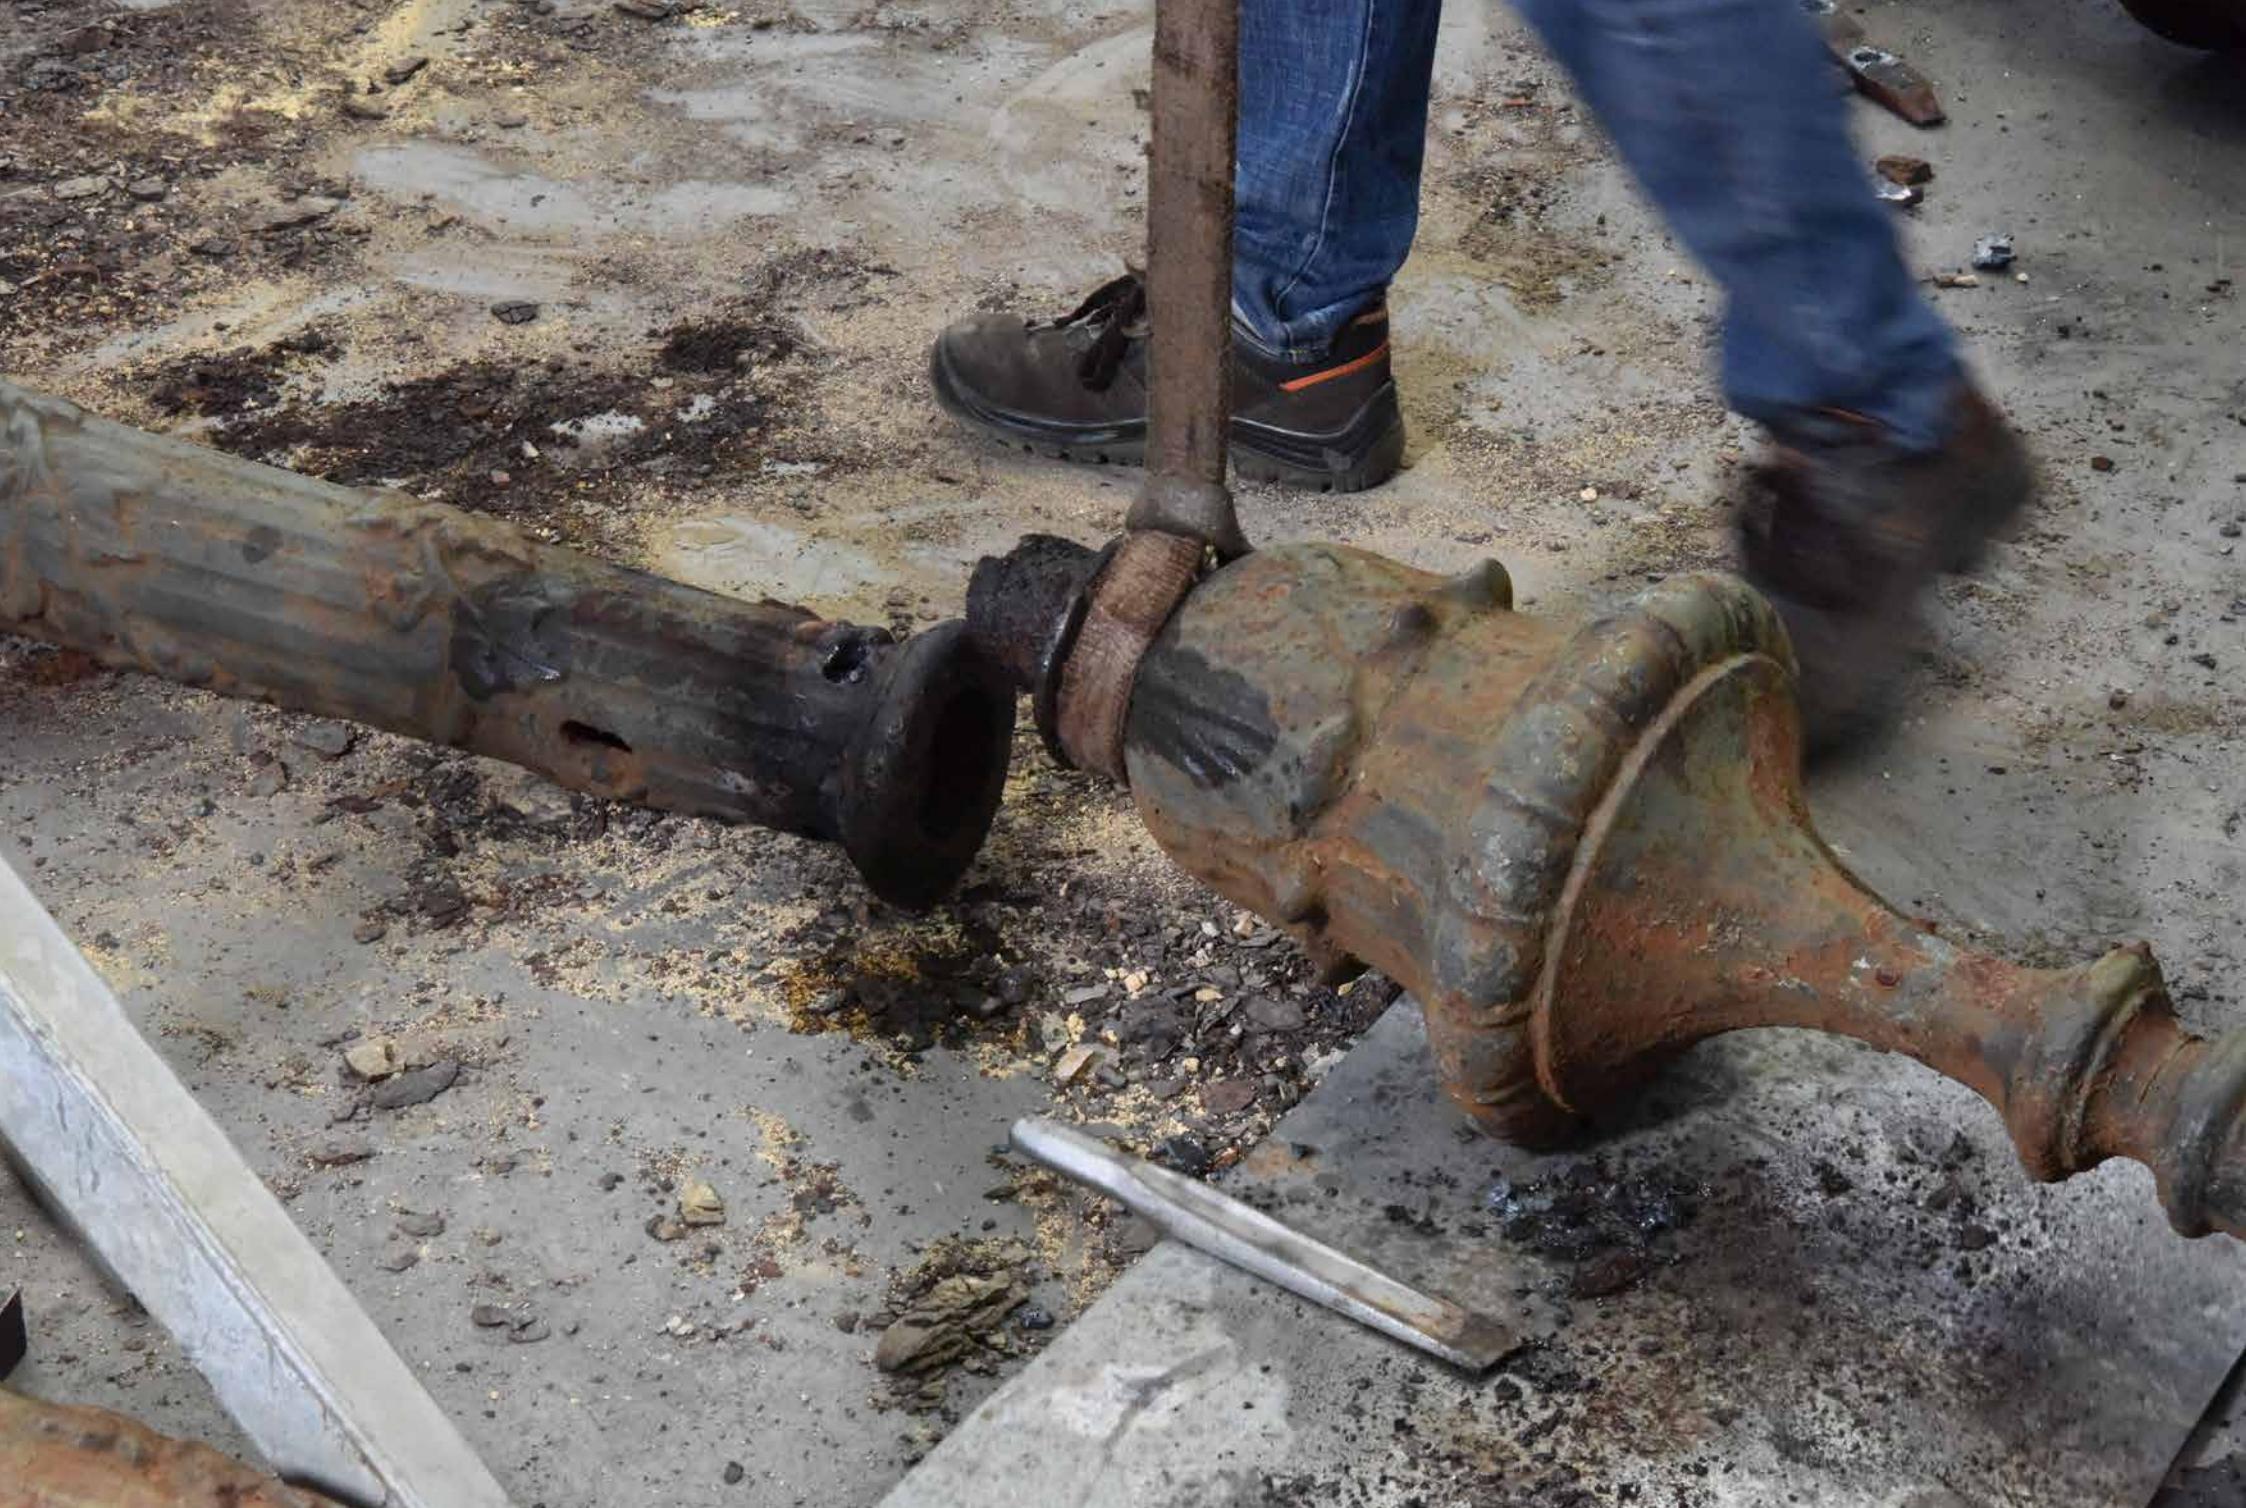
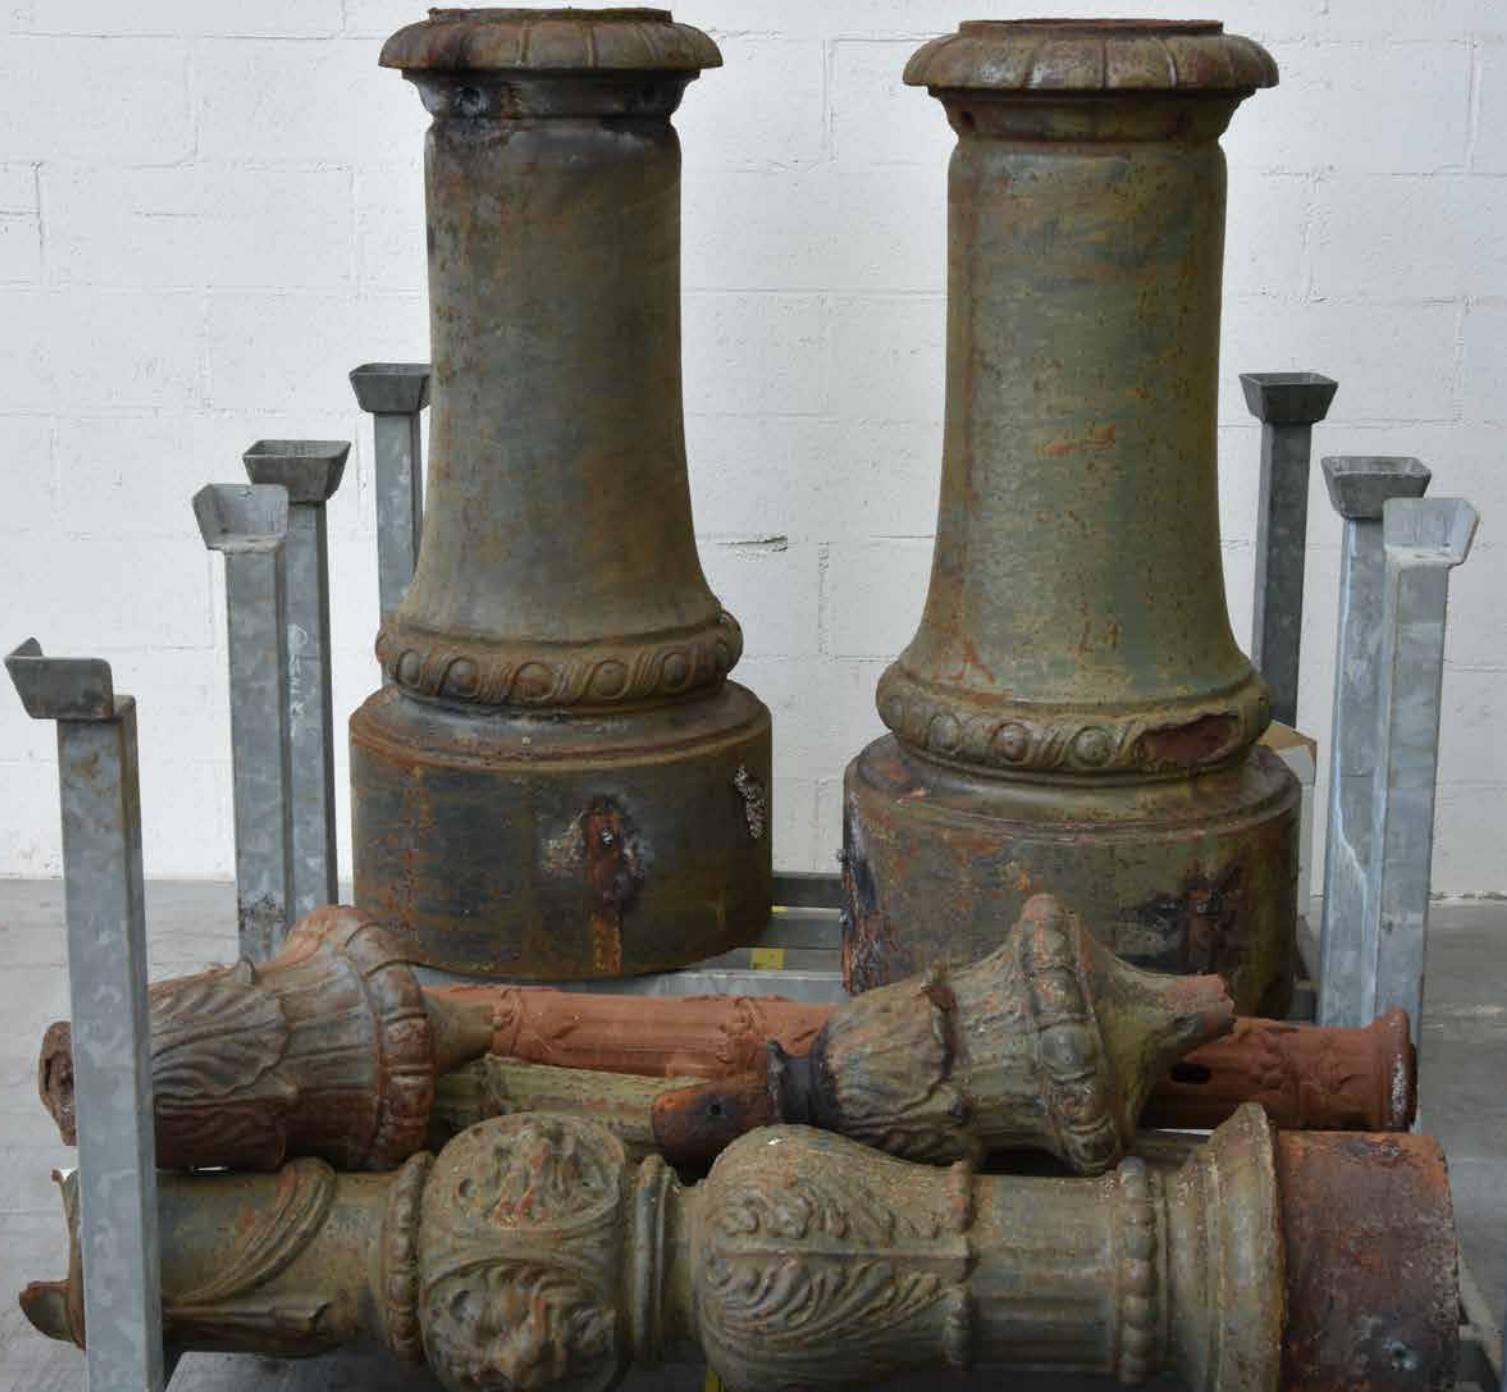
After more than a hundred years, the surfaces showed considerable deterioration and rusting. In order to restore it to its original state, each element was carefully sandblasted, revealing the beauty of the various decorations.

Dopo oltre 100 anni la superficie risultava molto deteriorata e arrugginita. Per riportarla al suo stato originale ogni elemento è stato sabbiato accuratamente portando in evidenza la bellezza dei vari decori.

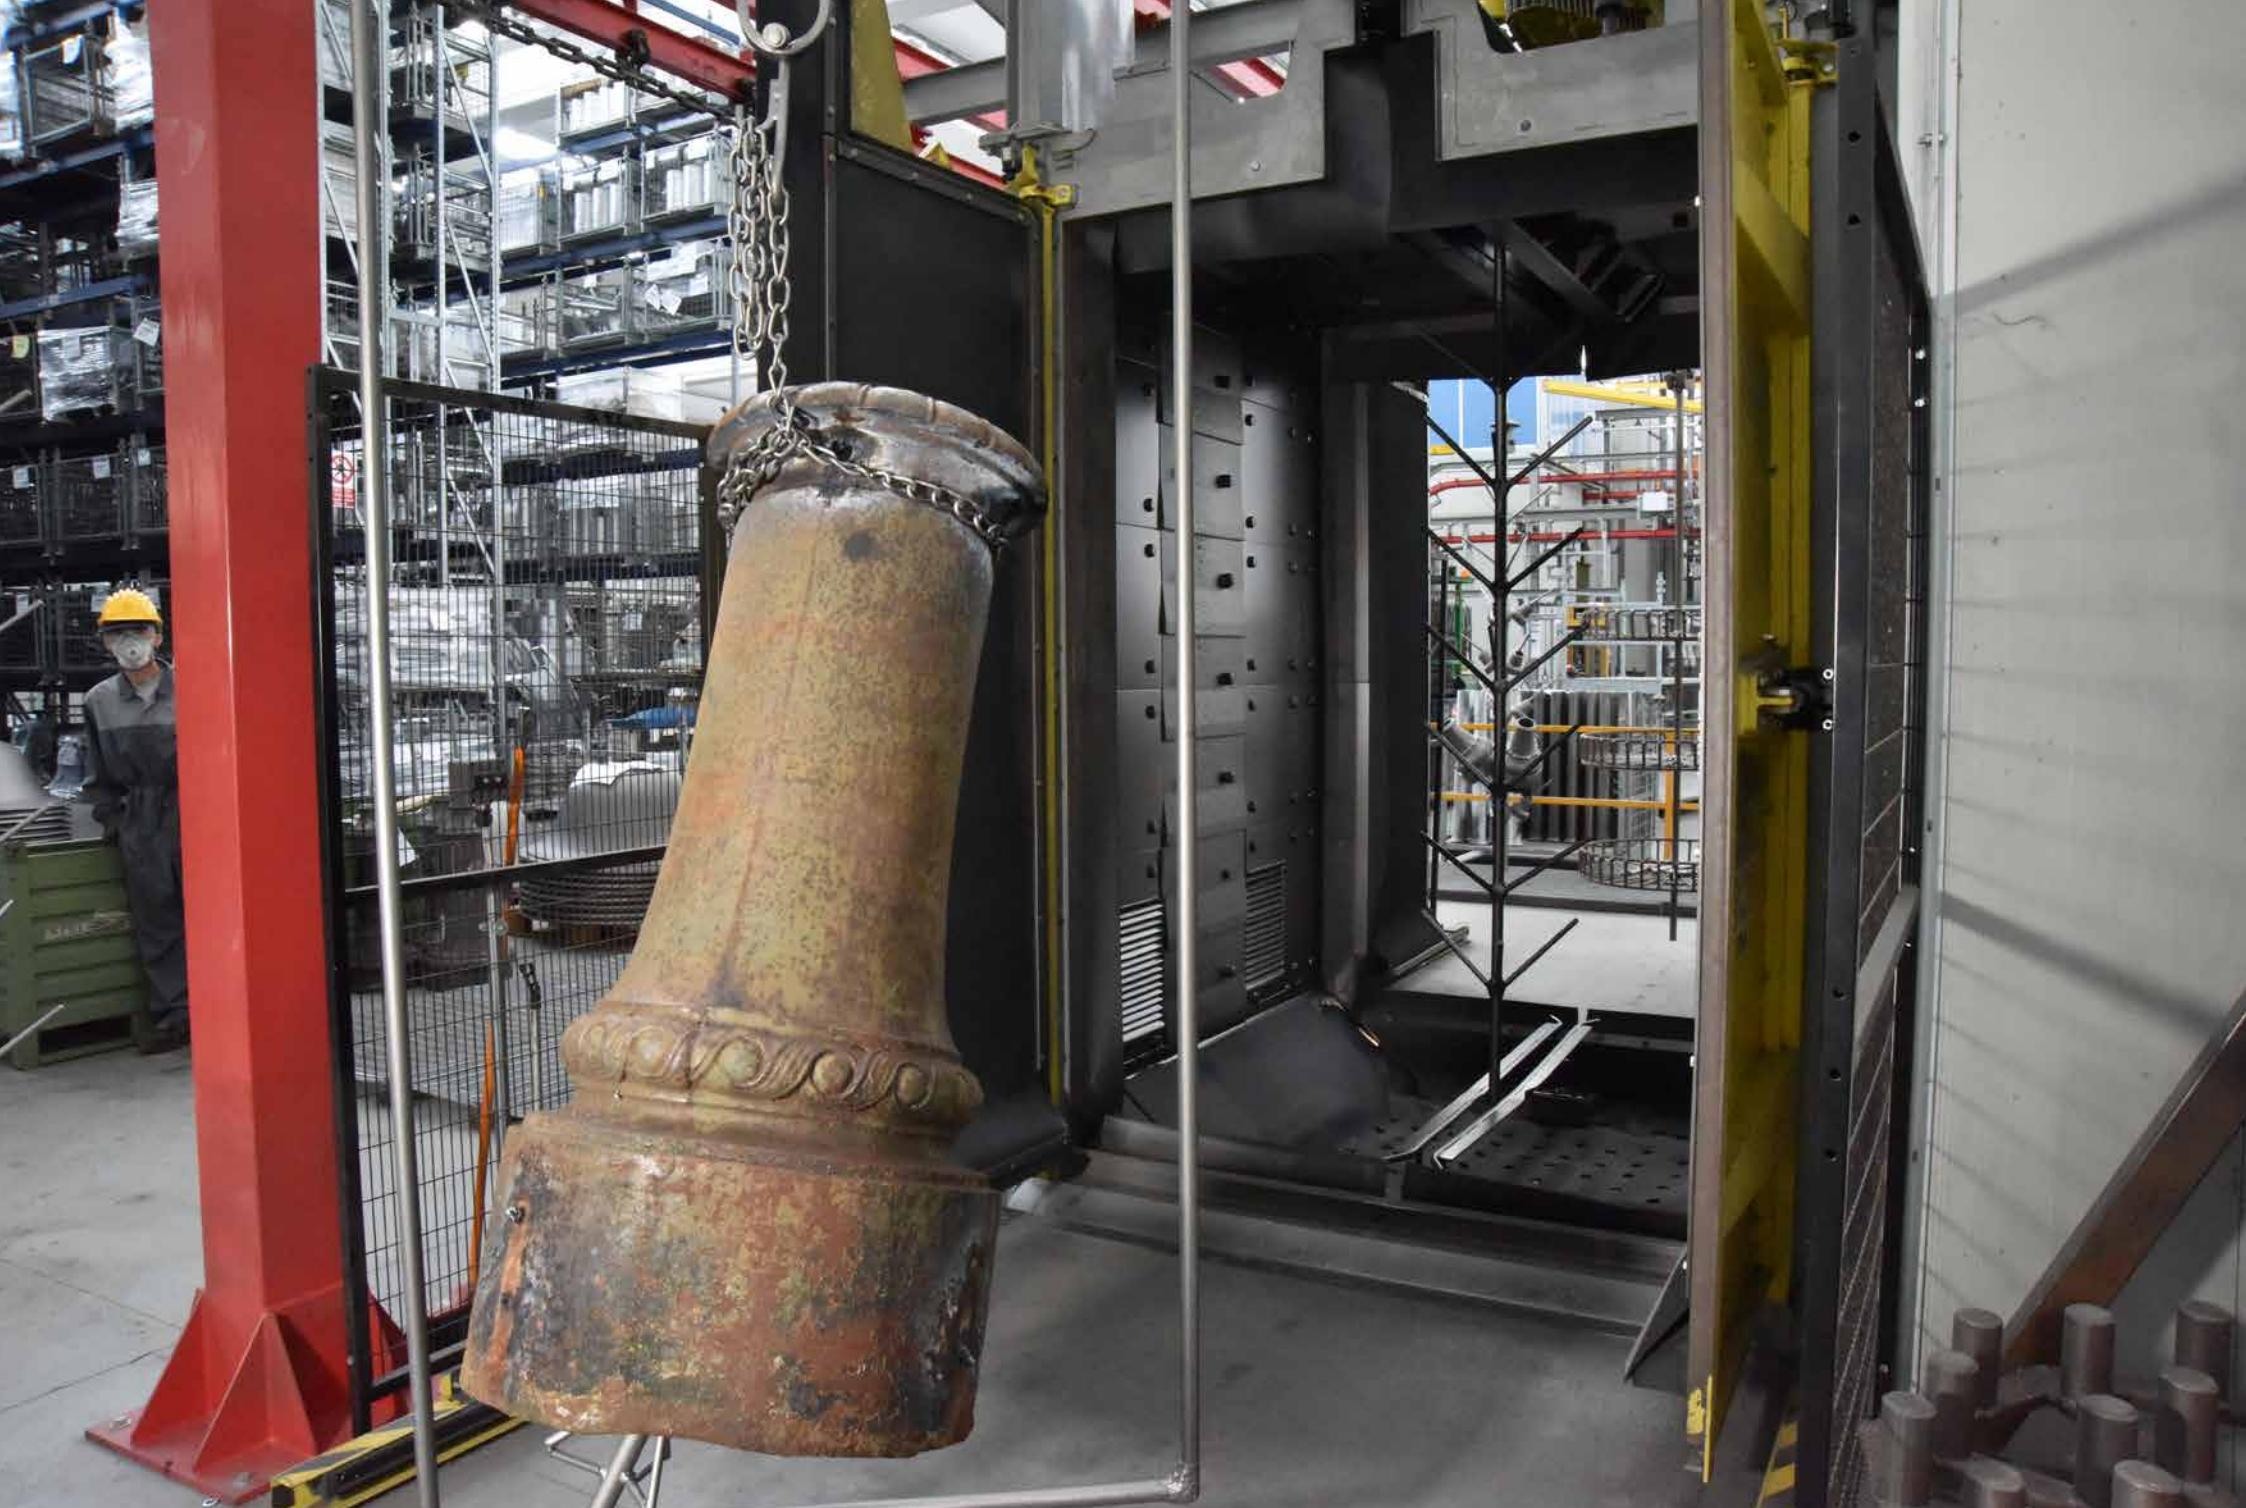
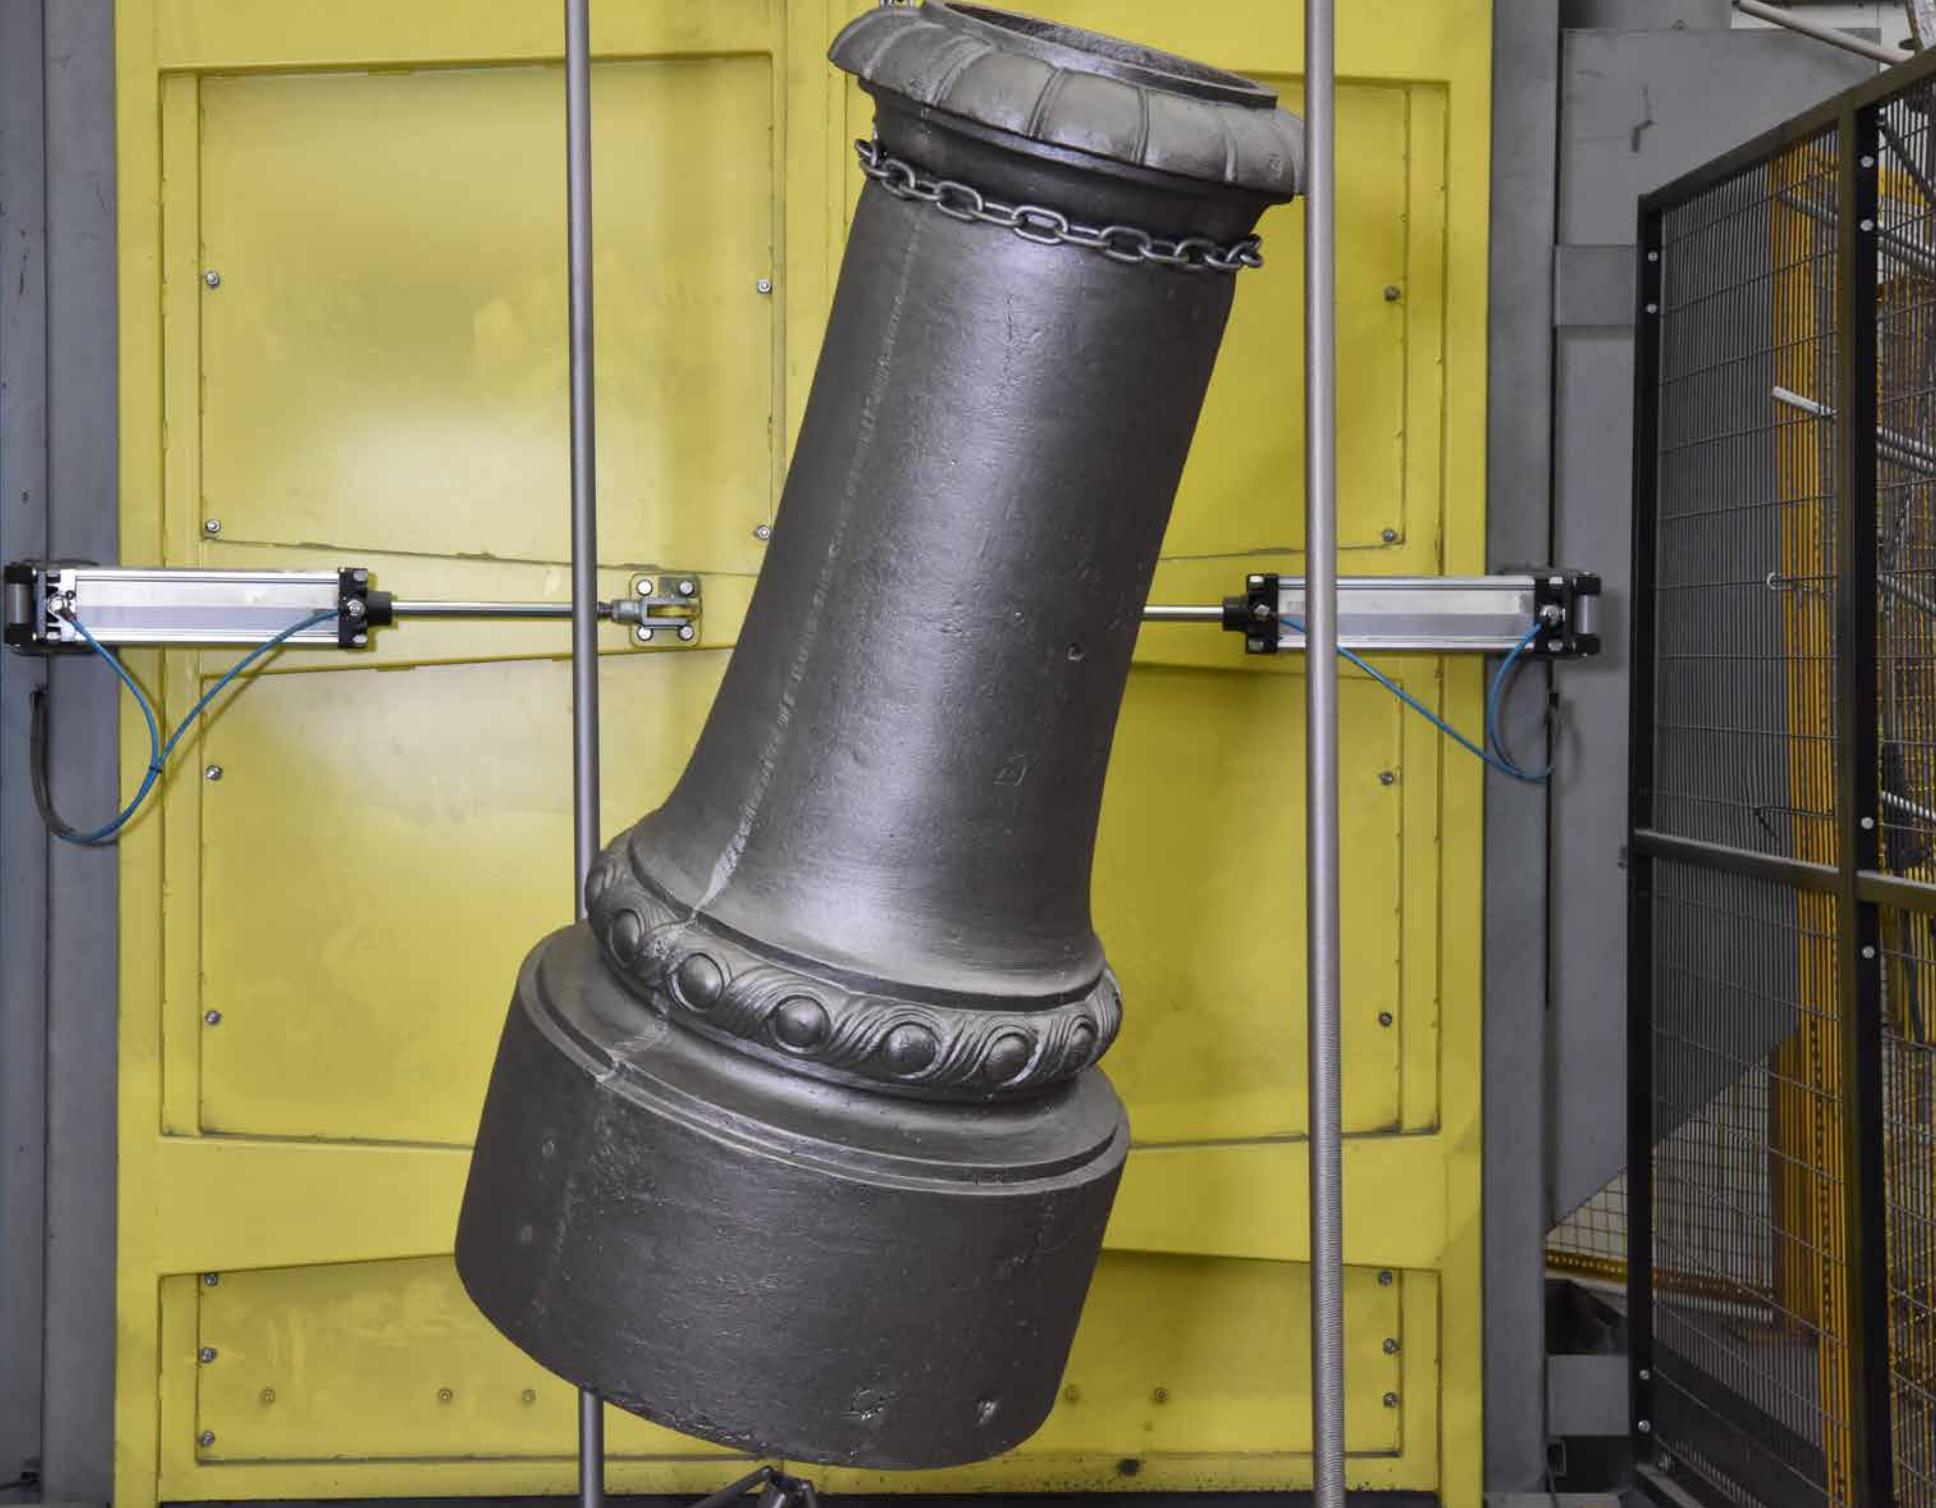
This brought to light the damage suffered by the cast iron, which in some cases proved to have snapped. The original design was reinstated, where necessary, by welding the damaged pieces. With the use of turning techniques, support surfaces were also created for each element, enabling the new assembly.

**Sono così venuti alla luce i danni subiti dalla ghisa
che in alcuni casi è risultata spezzata. Il disegno
originale, là dove necessario, è stato ripristinato con
la saldatura dei pezzi danneggiati. Con la tornitura
inoltre sono stati ricreati i piani di appoggio di ciascun
elemento per rendere possibile il nuovo montaggio.**
