Enna (Italy) | Restoration

Enna, restoration of the
original lamp posts of
the Cathedral

**Enna, restauro dei lampioni
originali della cattedrale**

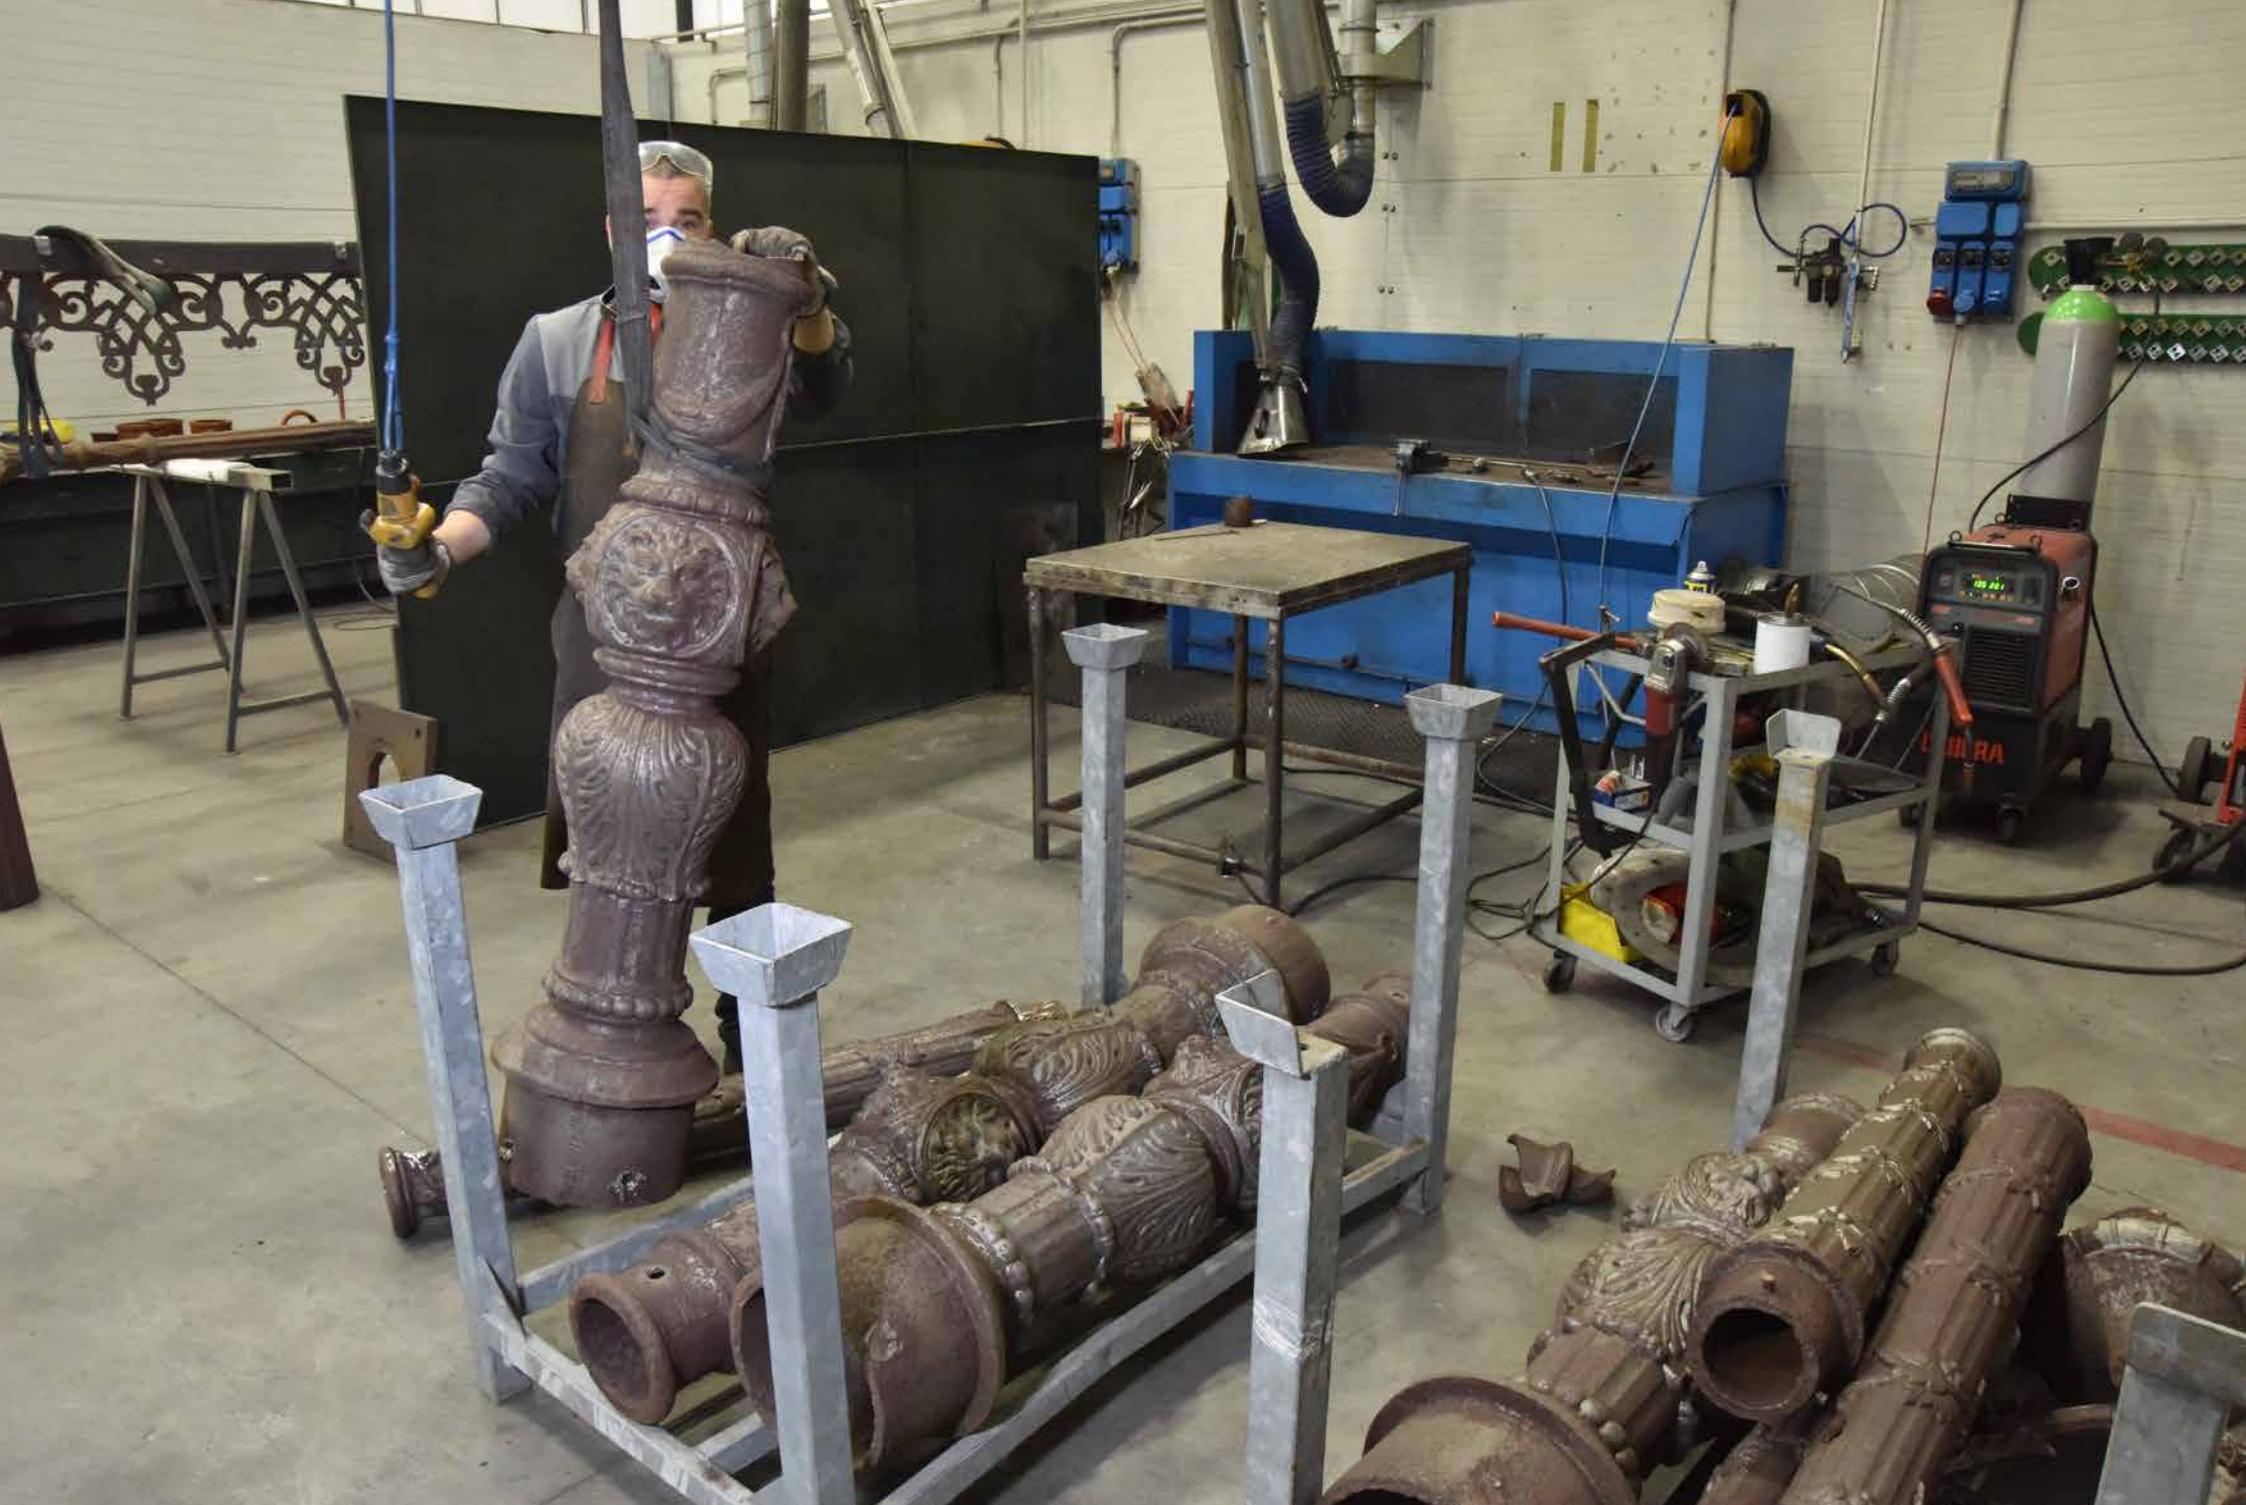
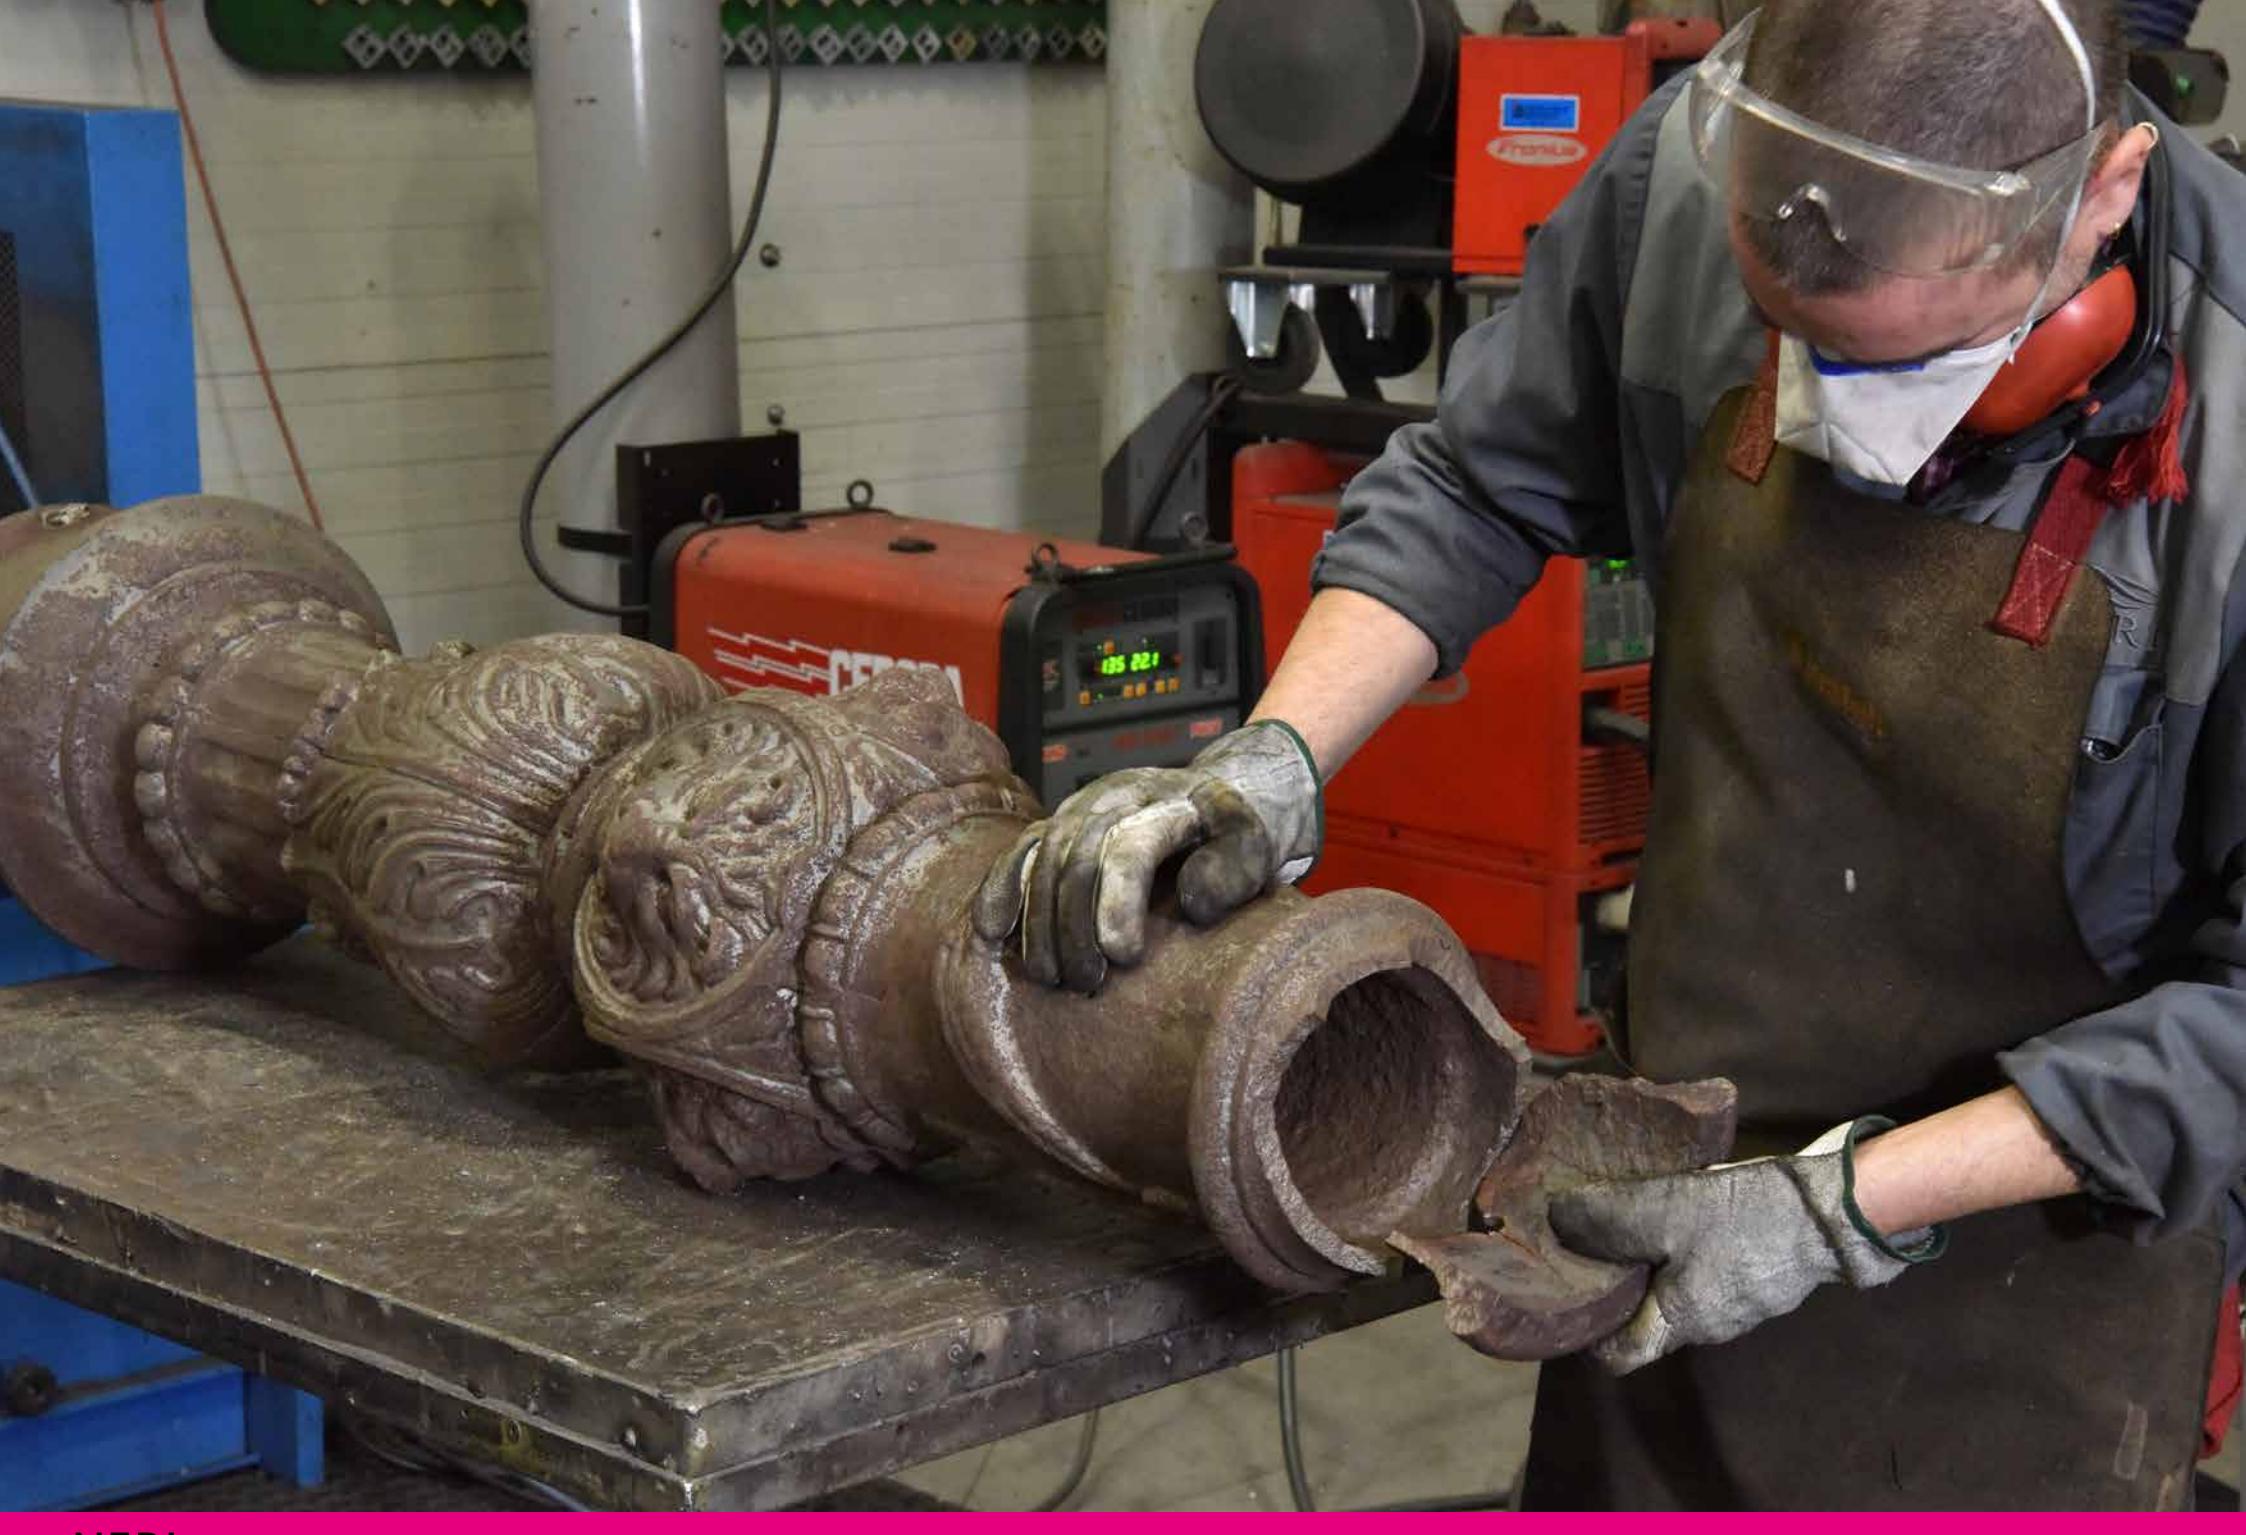
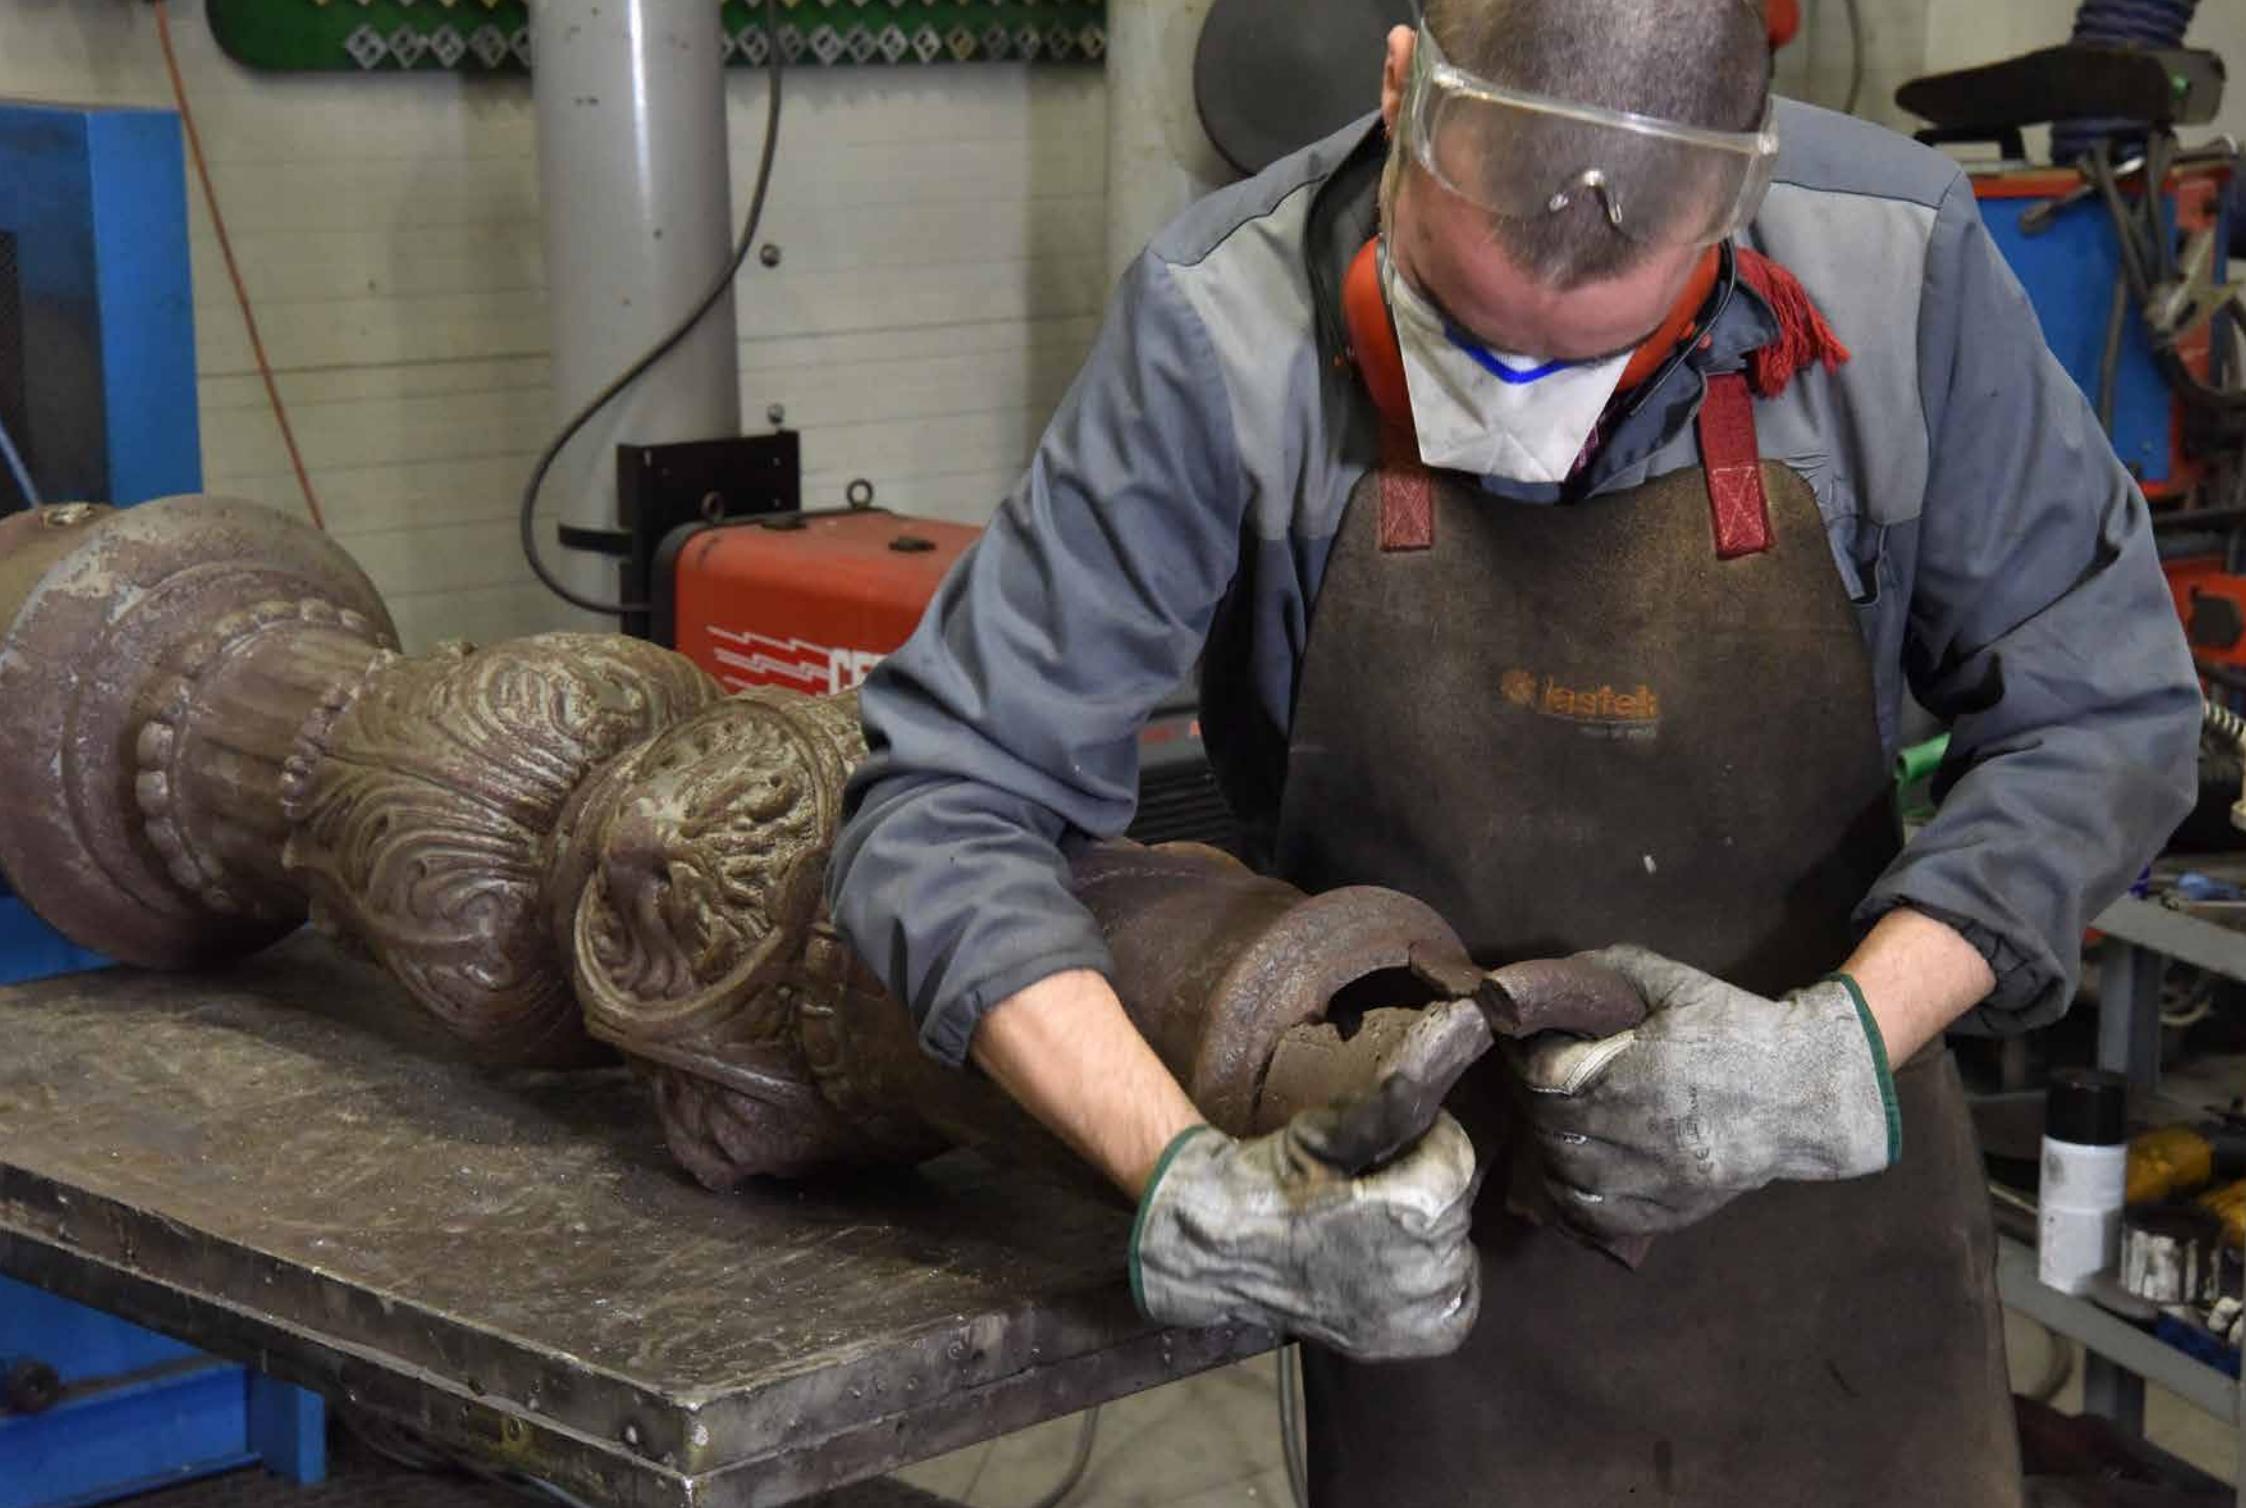
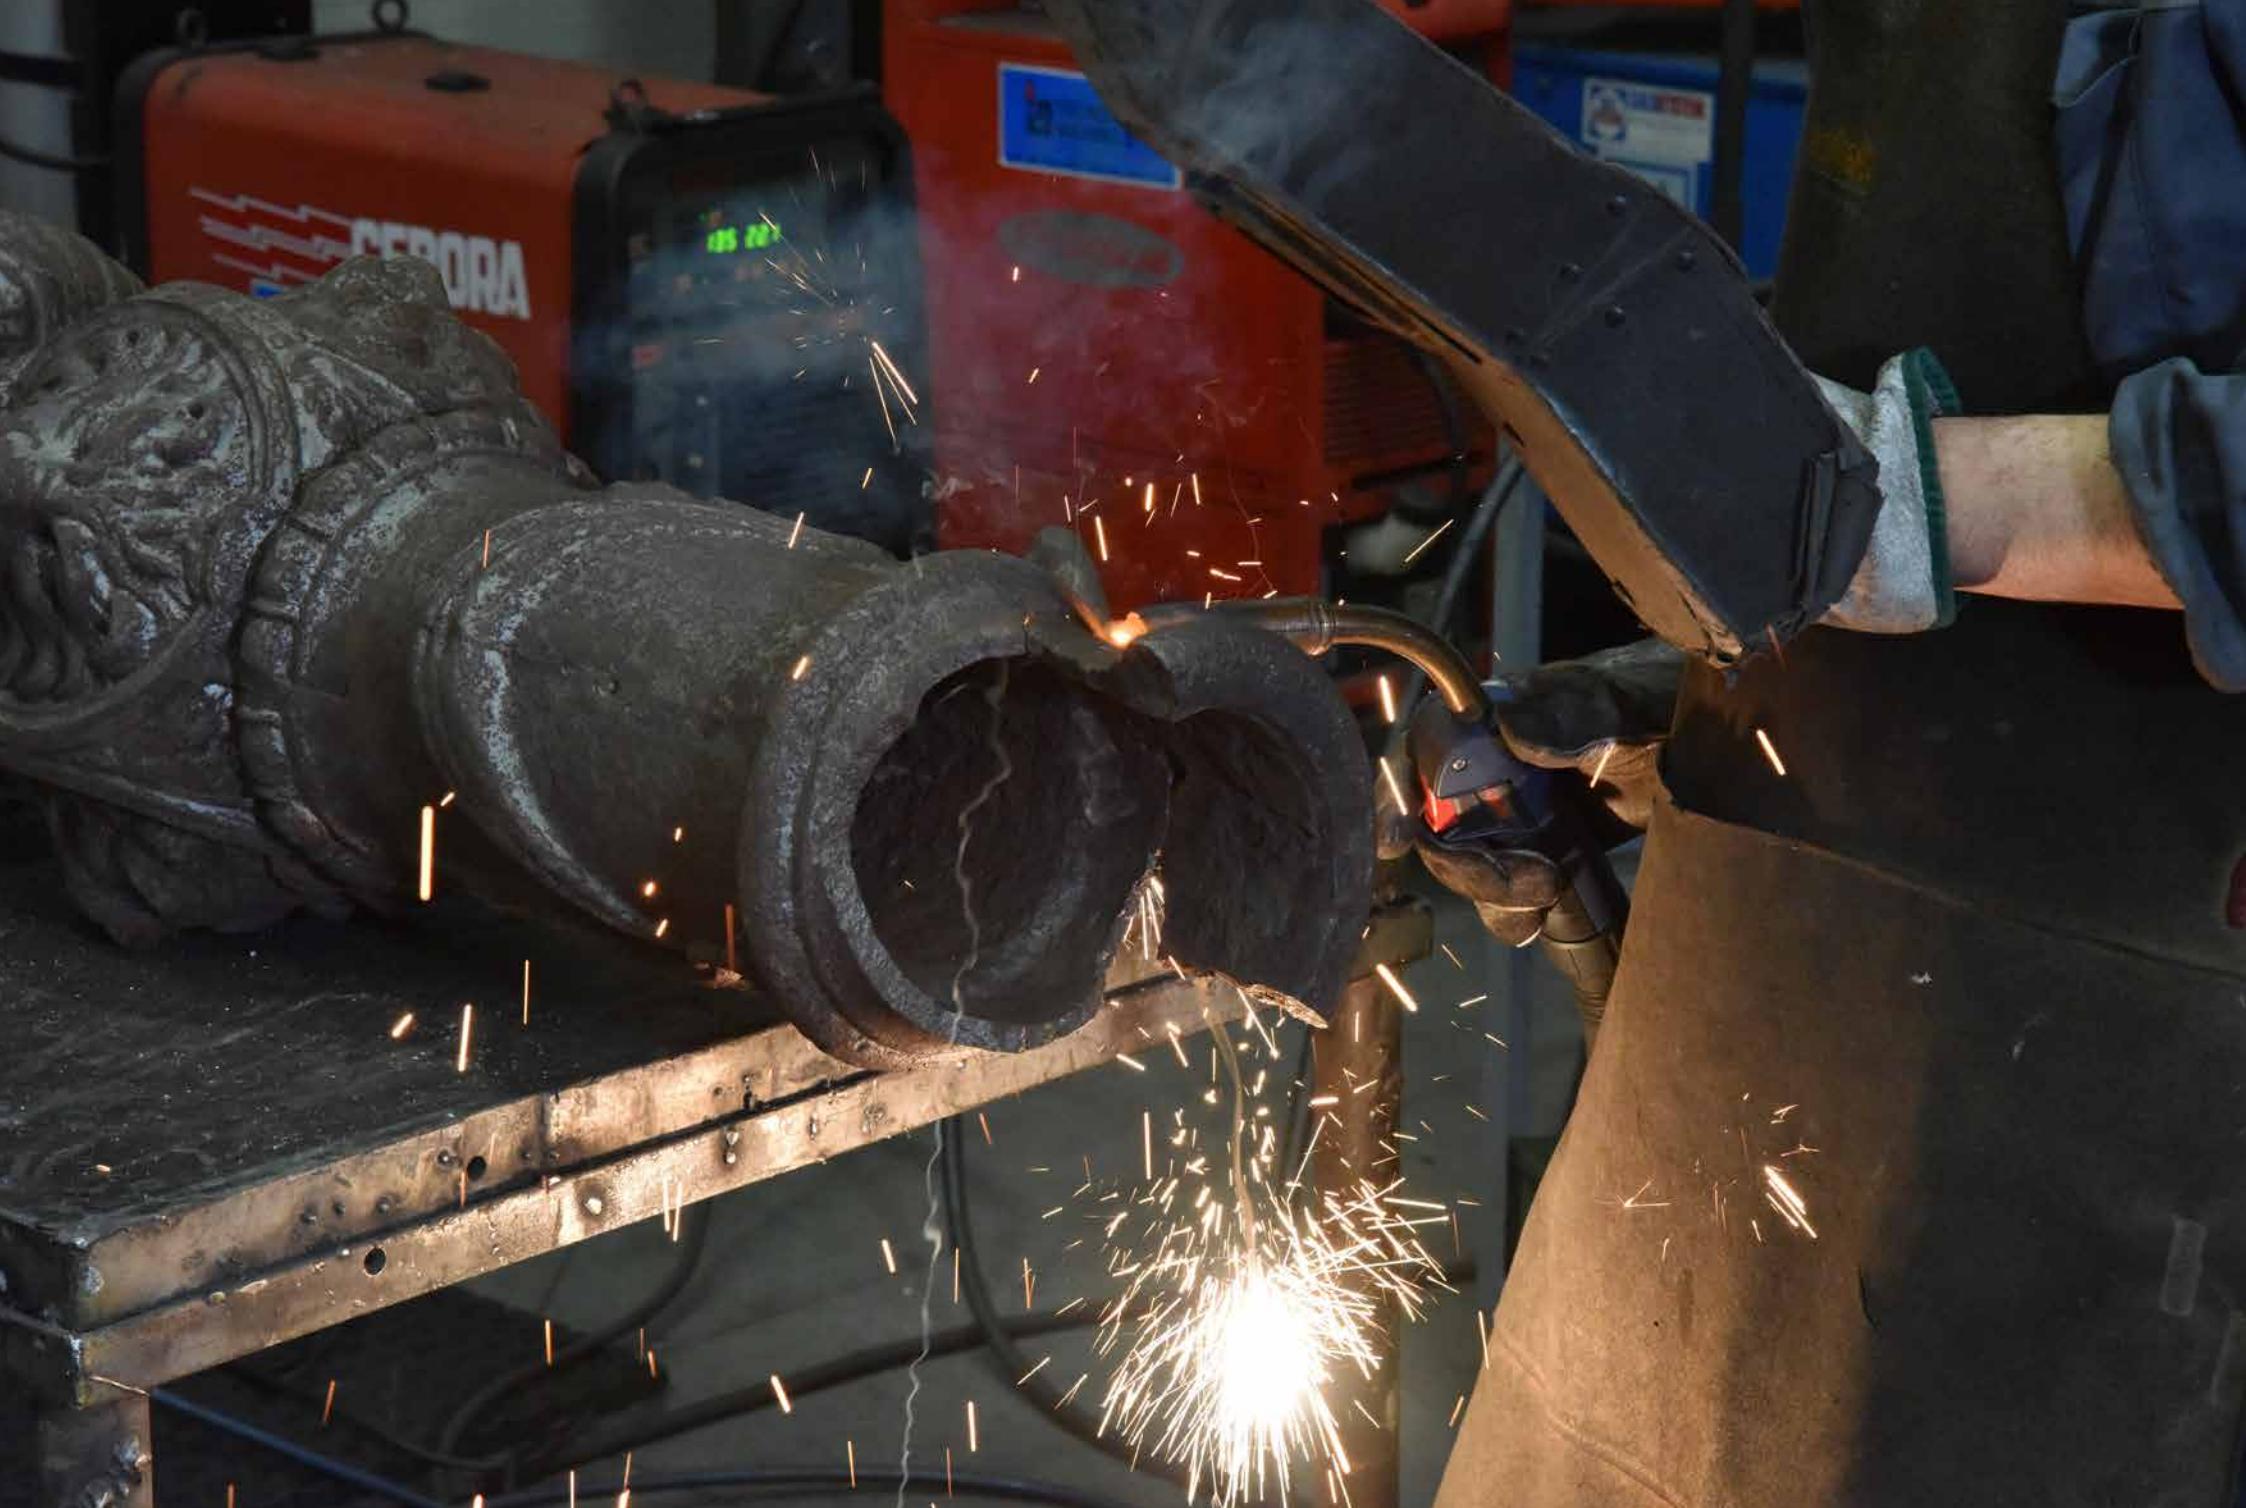
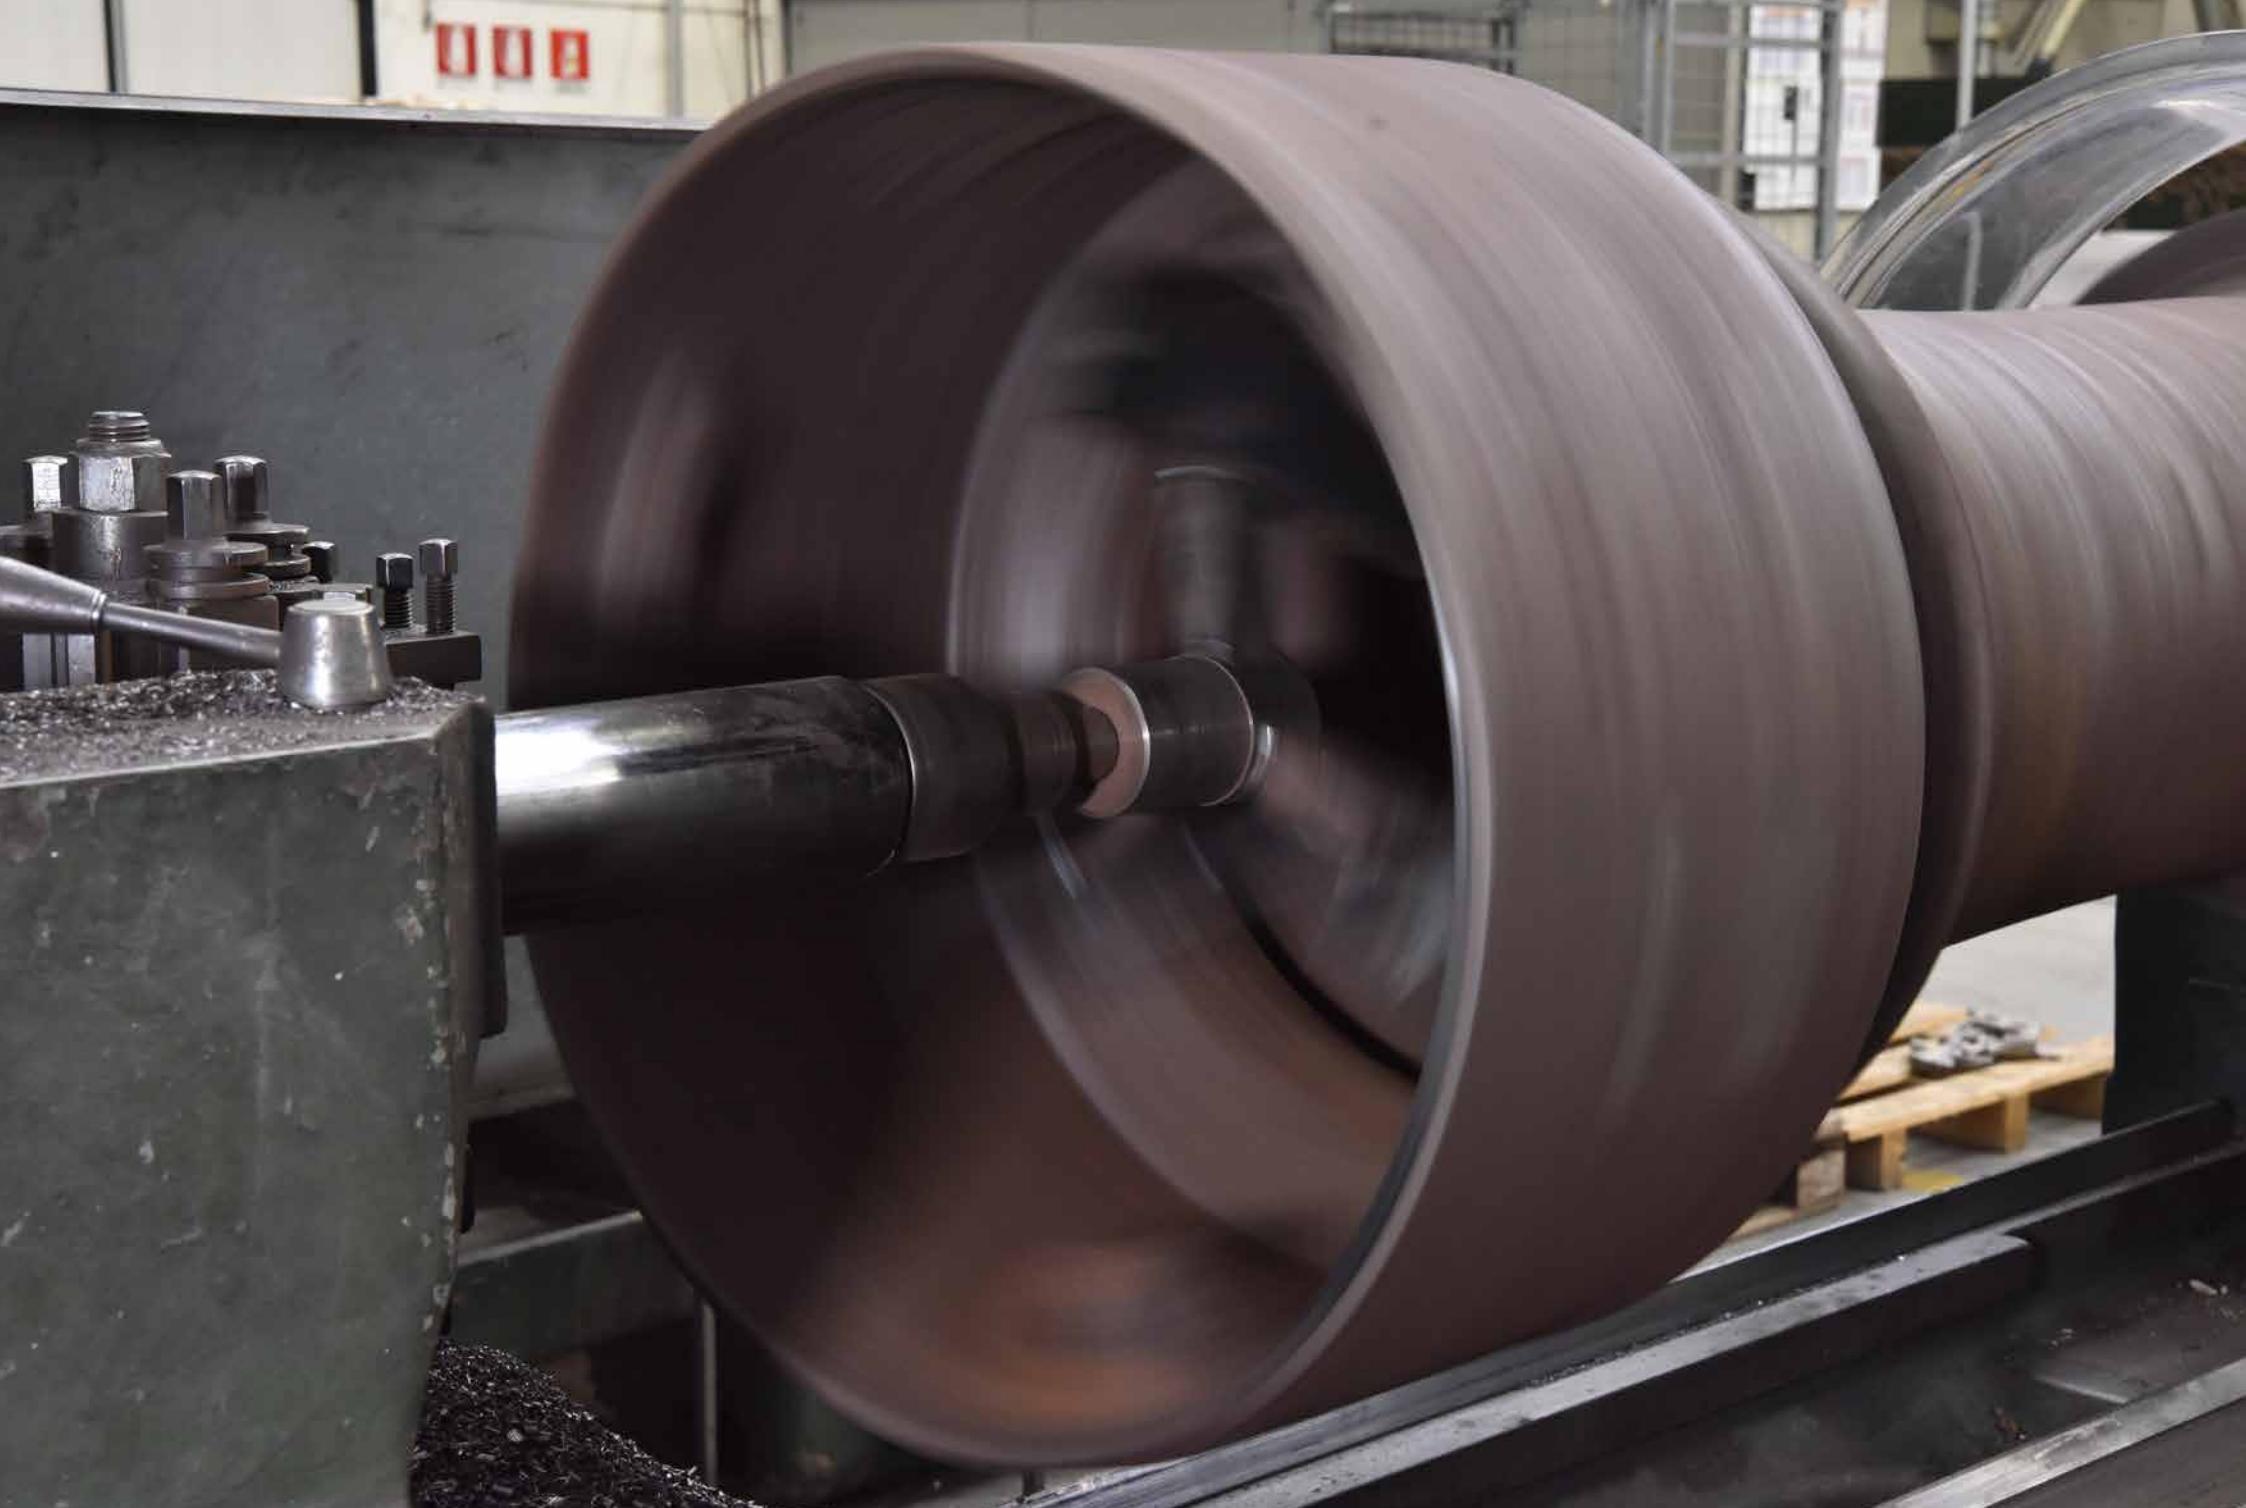
During sandblasting of the single parts, it emerged that one of the plinths had a surface lacking in material, due to a defect in the original casting. The decorative band adorned with ovules was also incomplete – two of them were missing. It was necessary, therefore, to introduce new metallic material to obtain a homogenous surface and reconstruct the original décor.

Sabbiando le singole parti si è scoperto che uno dei basamenti presentava una superficie priva di materiale, dovuto ad un difetto di fusione originale. Anche la fascia dei decori ornata con ovuli non era completa e due di essi erano mancanti. Si è così reso necessario apportare nuovo materiale metallico per ottenere una superficie omogenea e per ricomporre il decoro originale.
