Enna (Italy) | Restoration

Enna, restoration of the
original lamp posts of
the Cathedral

**Enna, restauro dei lampioni
originali della cattedrale**

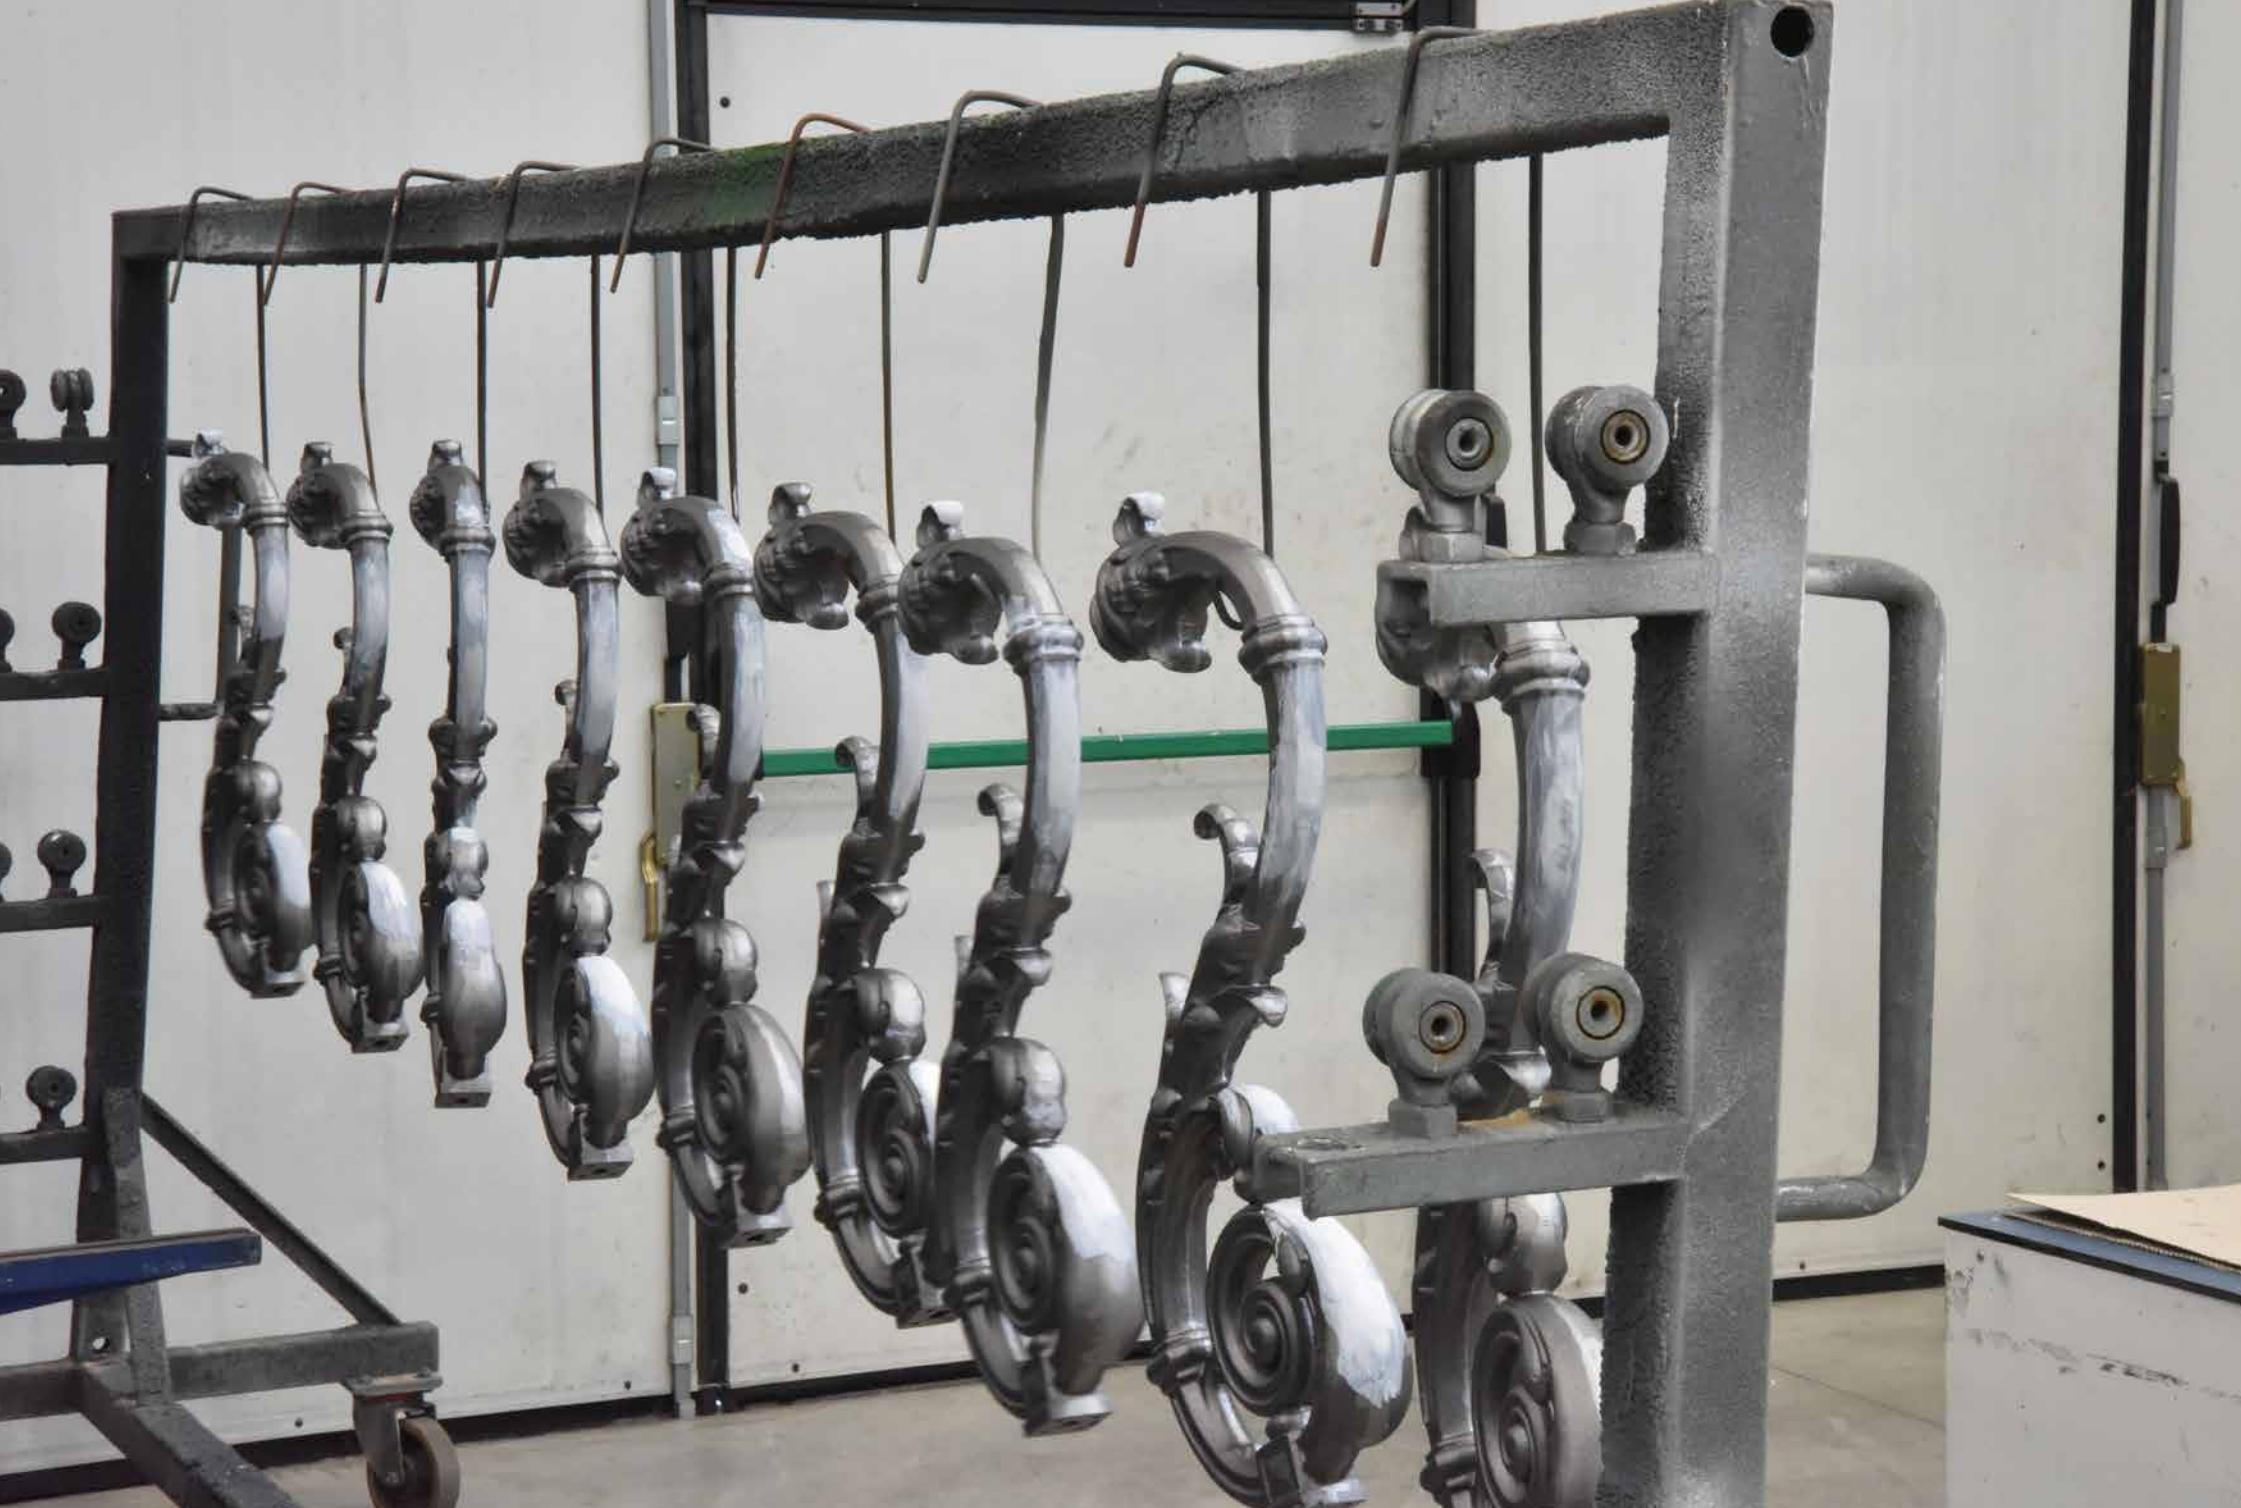
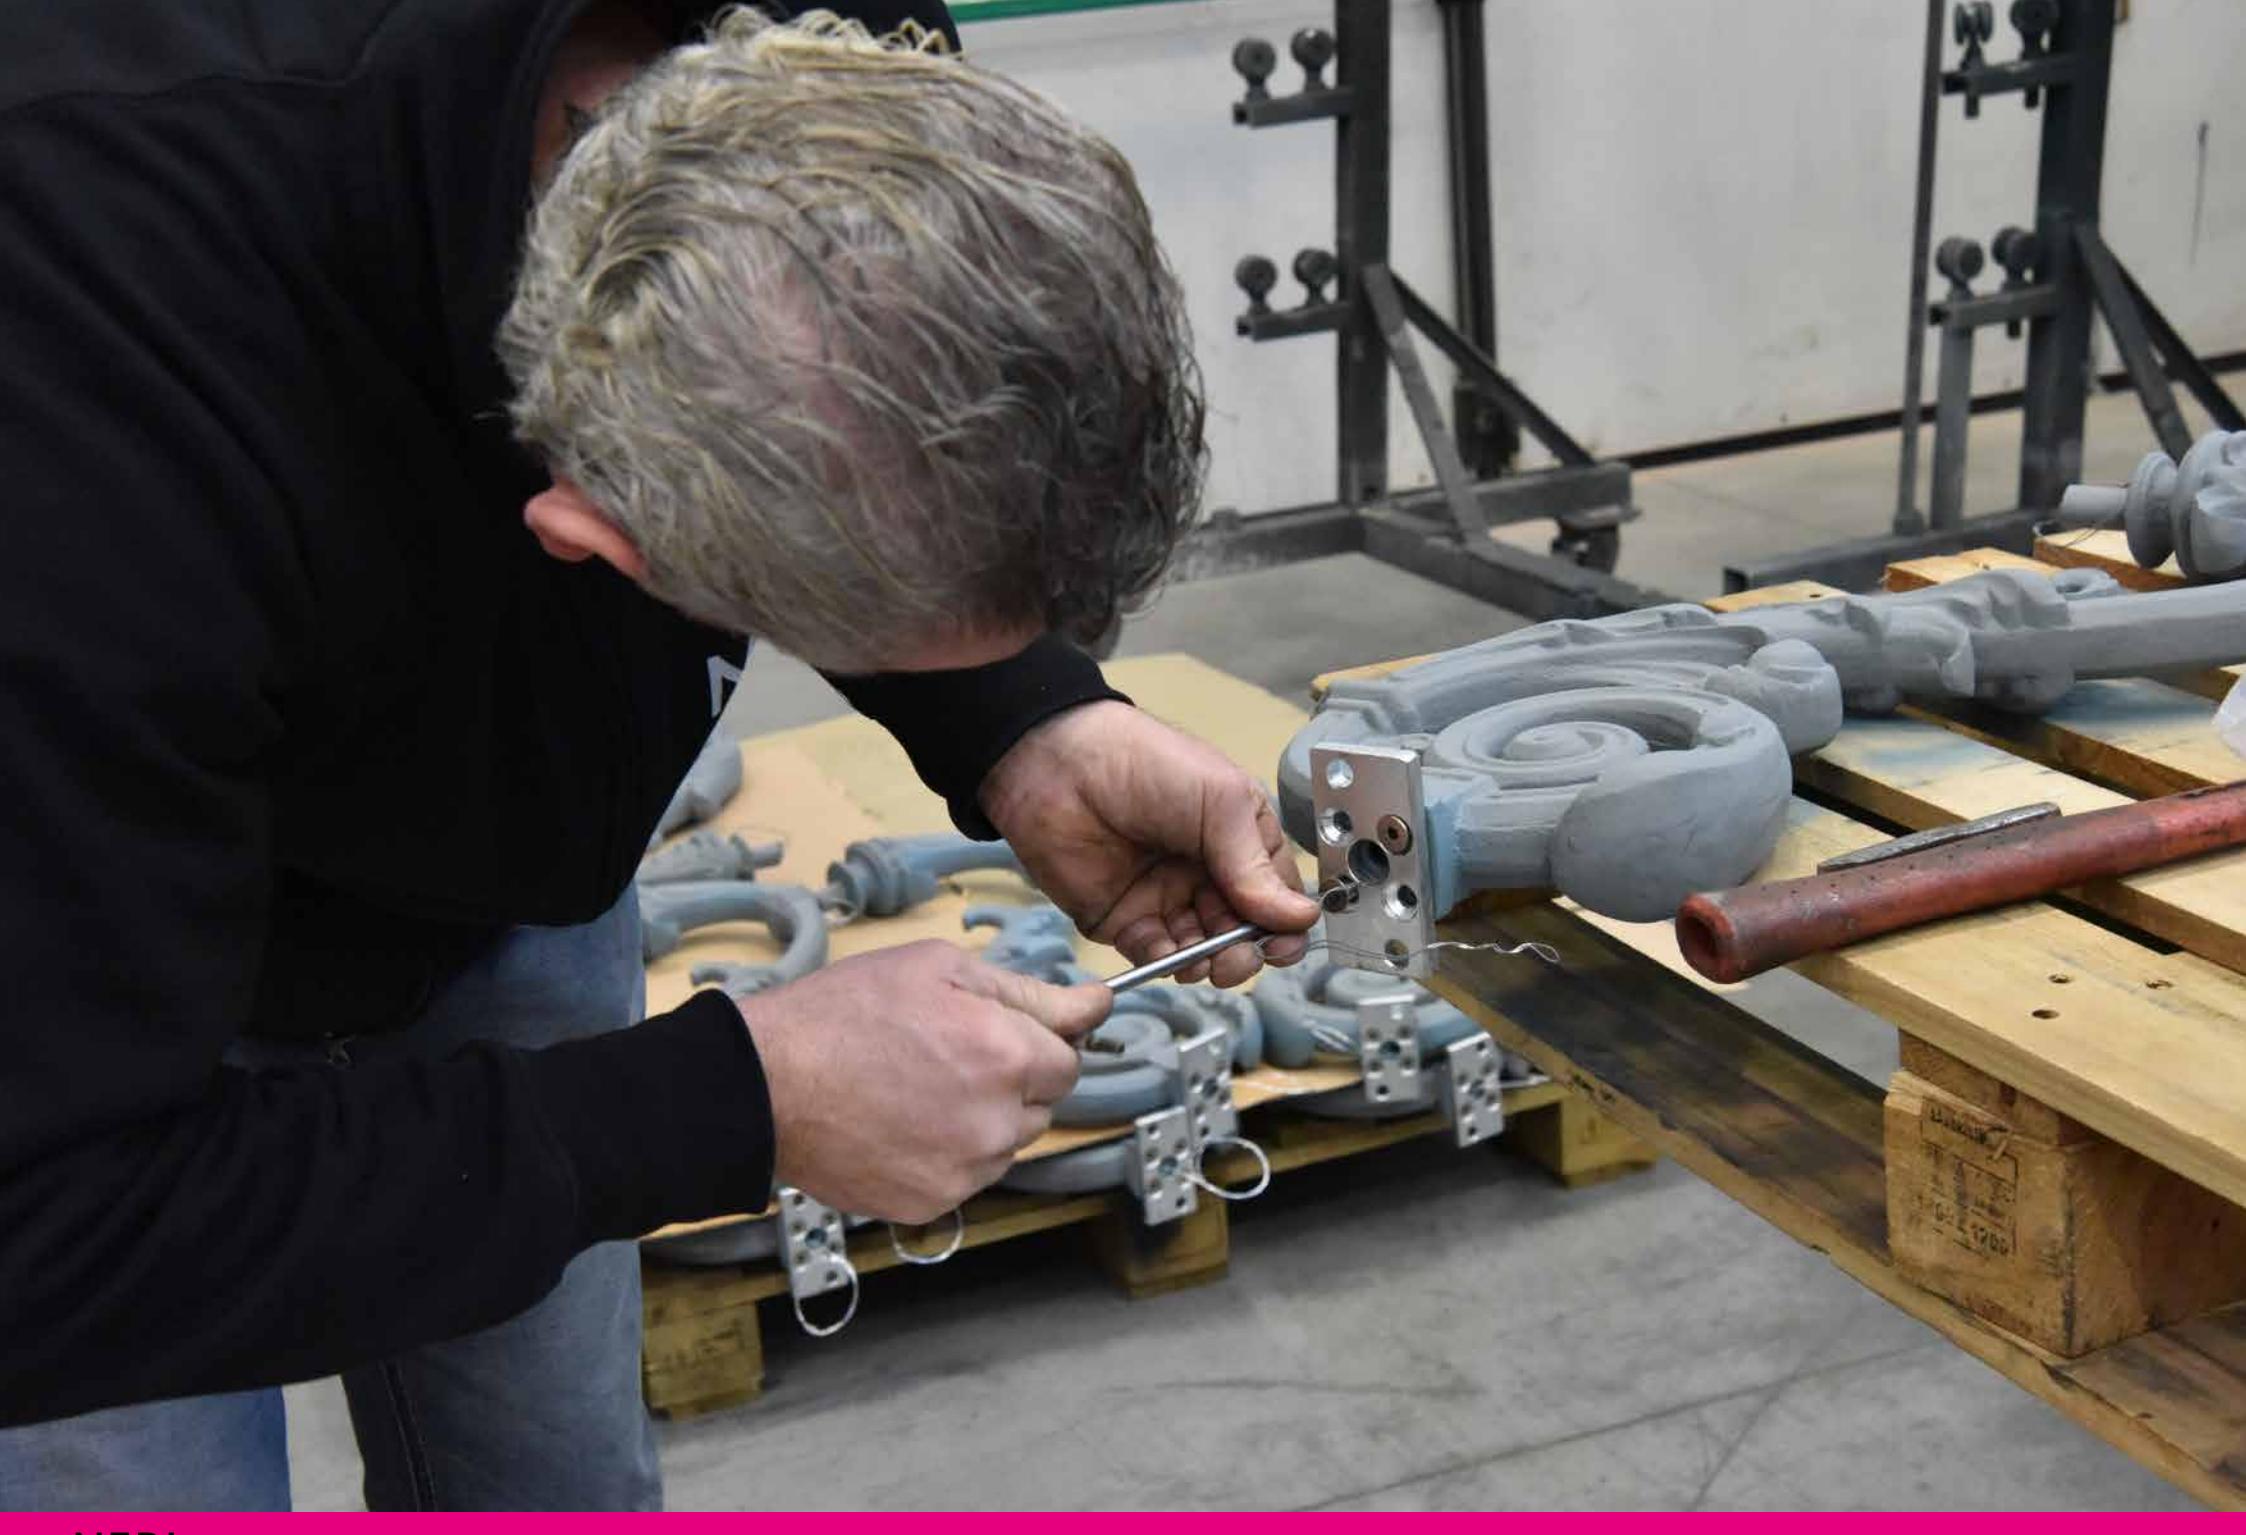
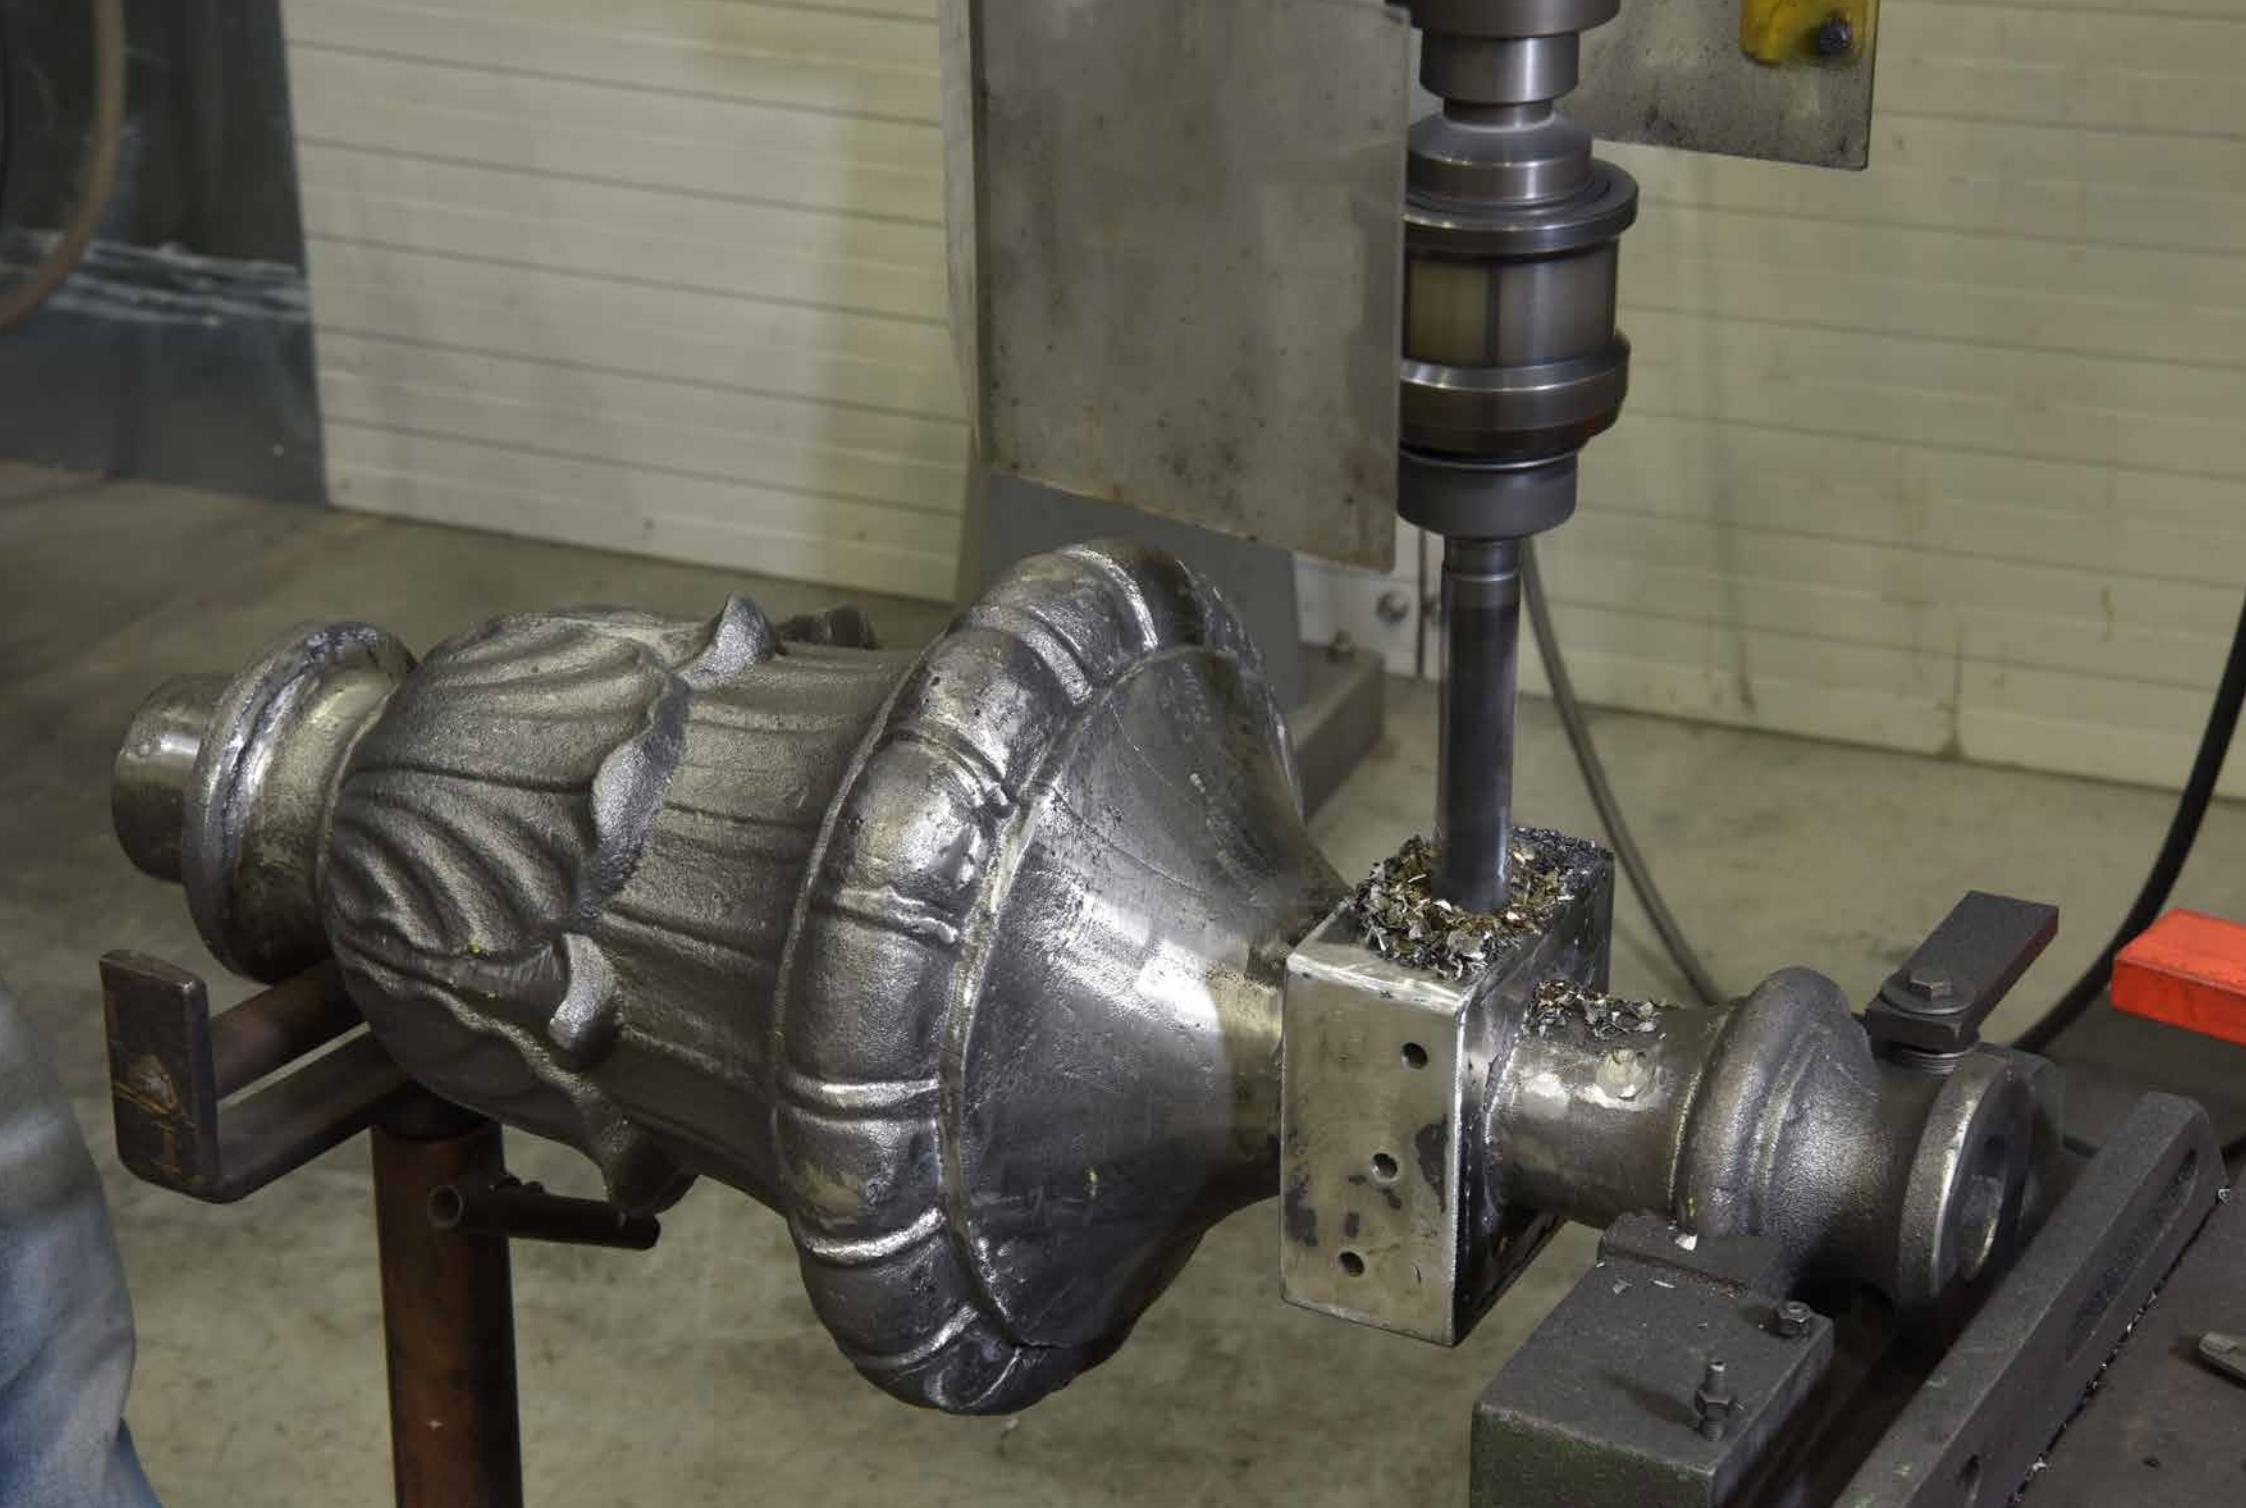
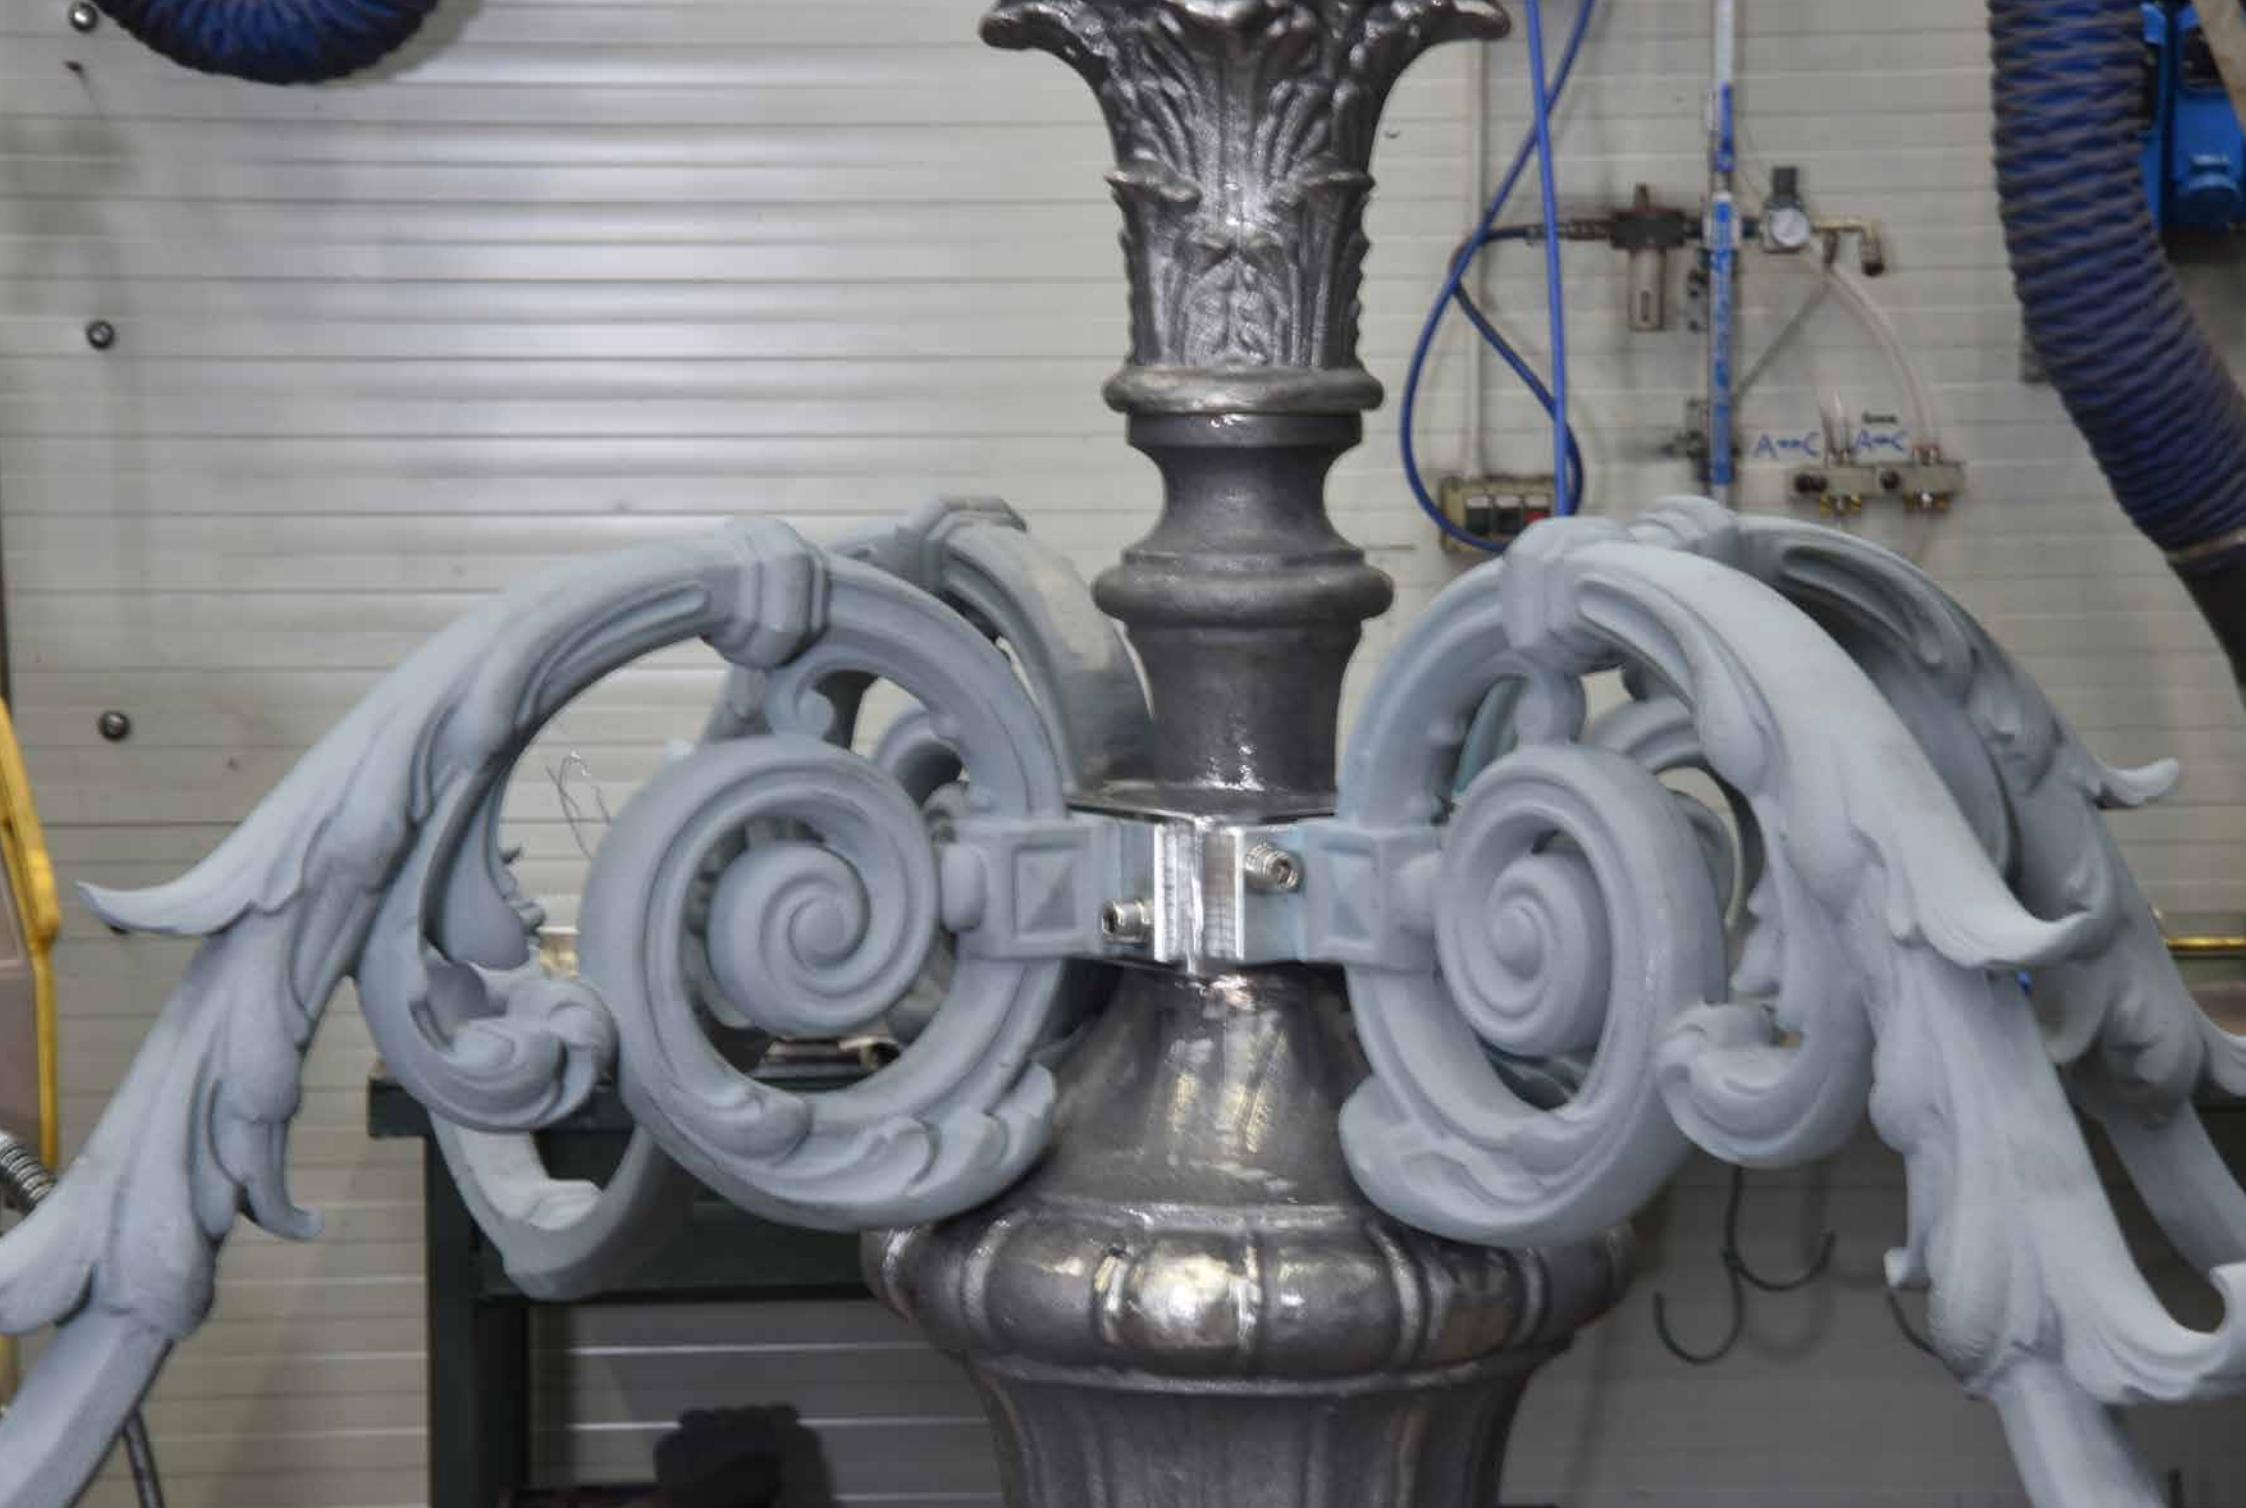
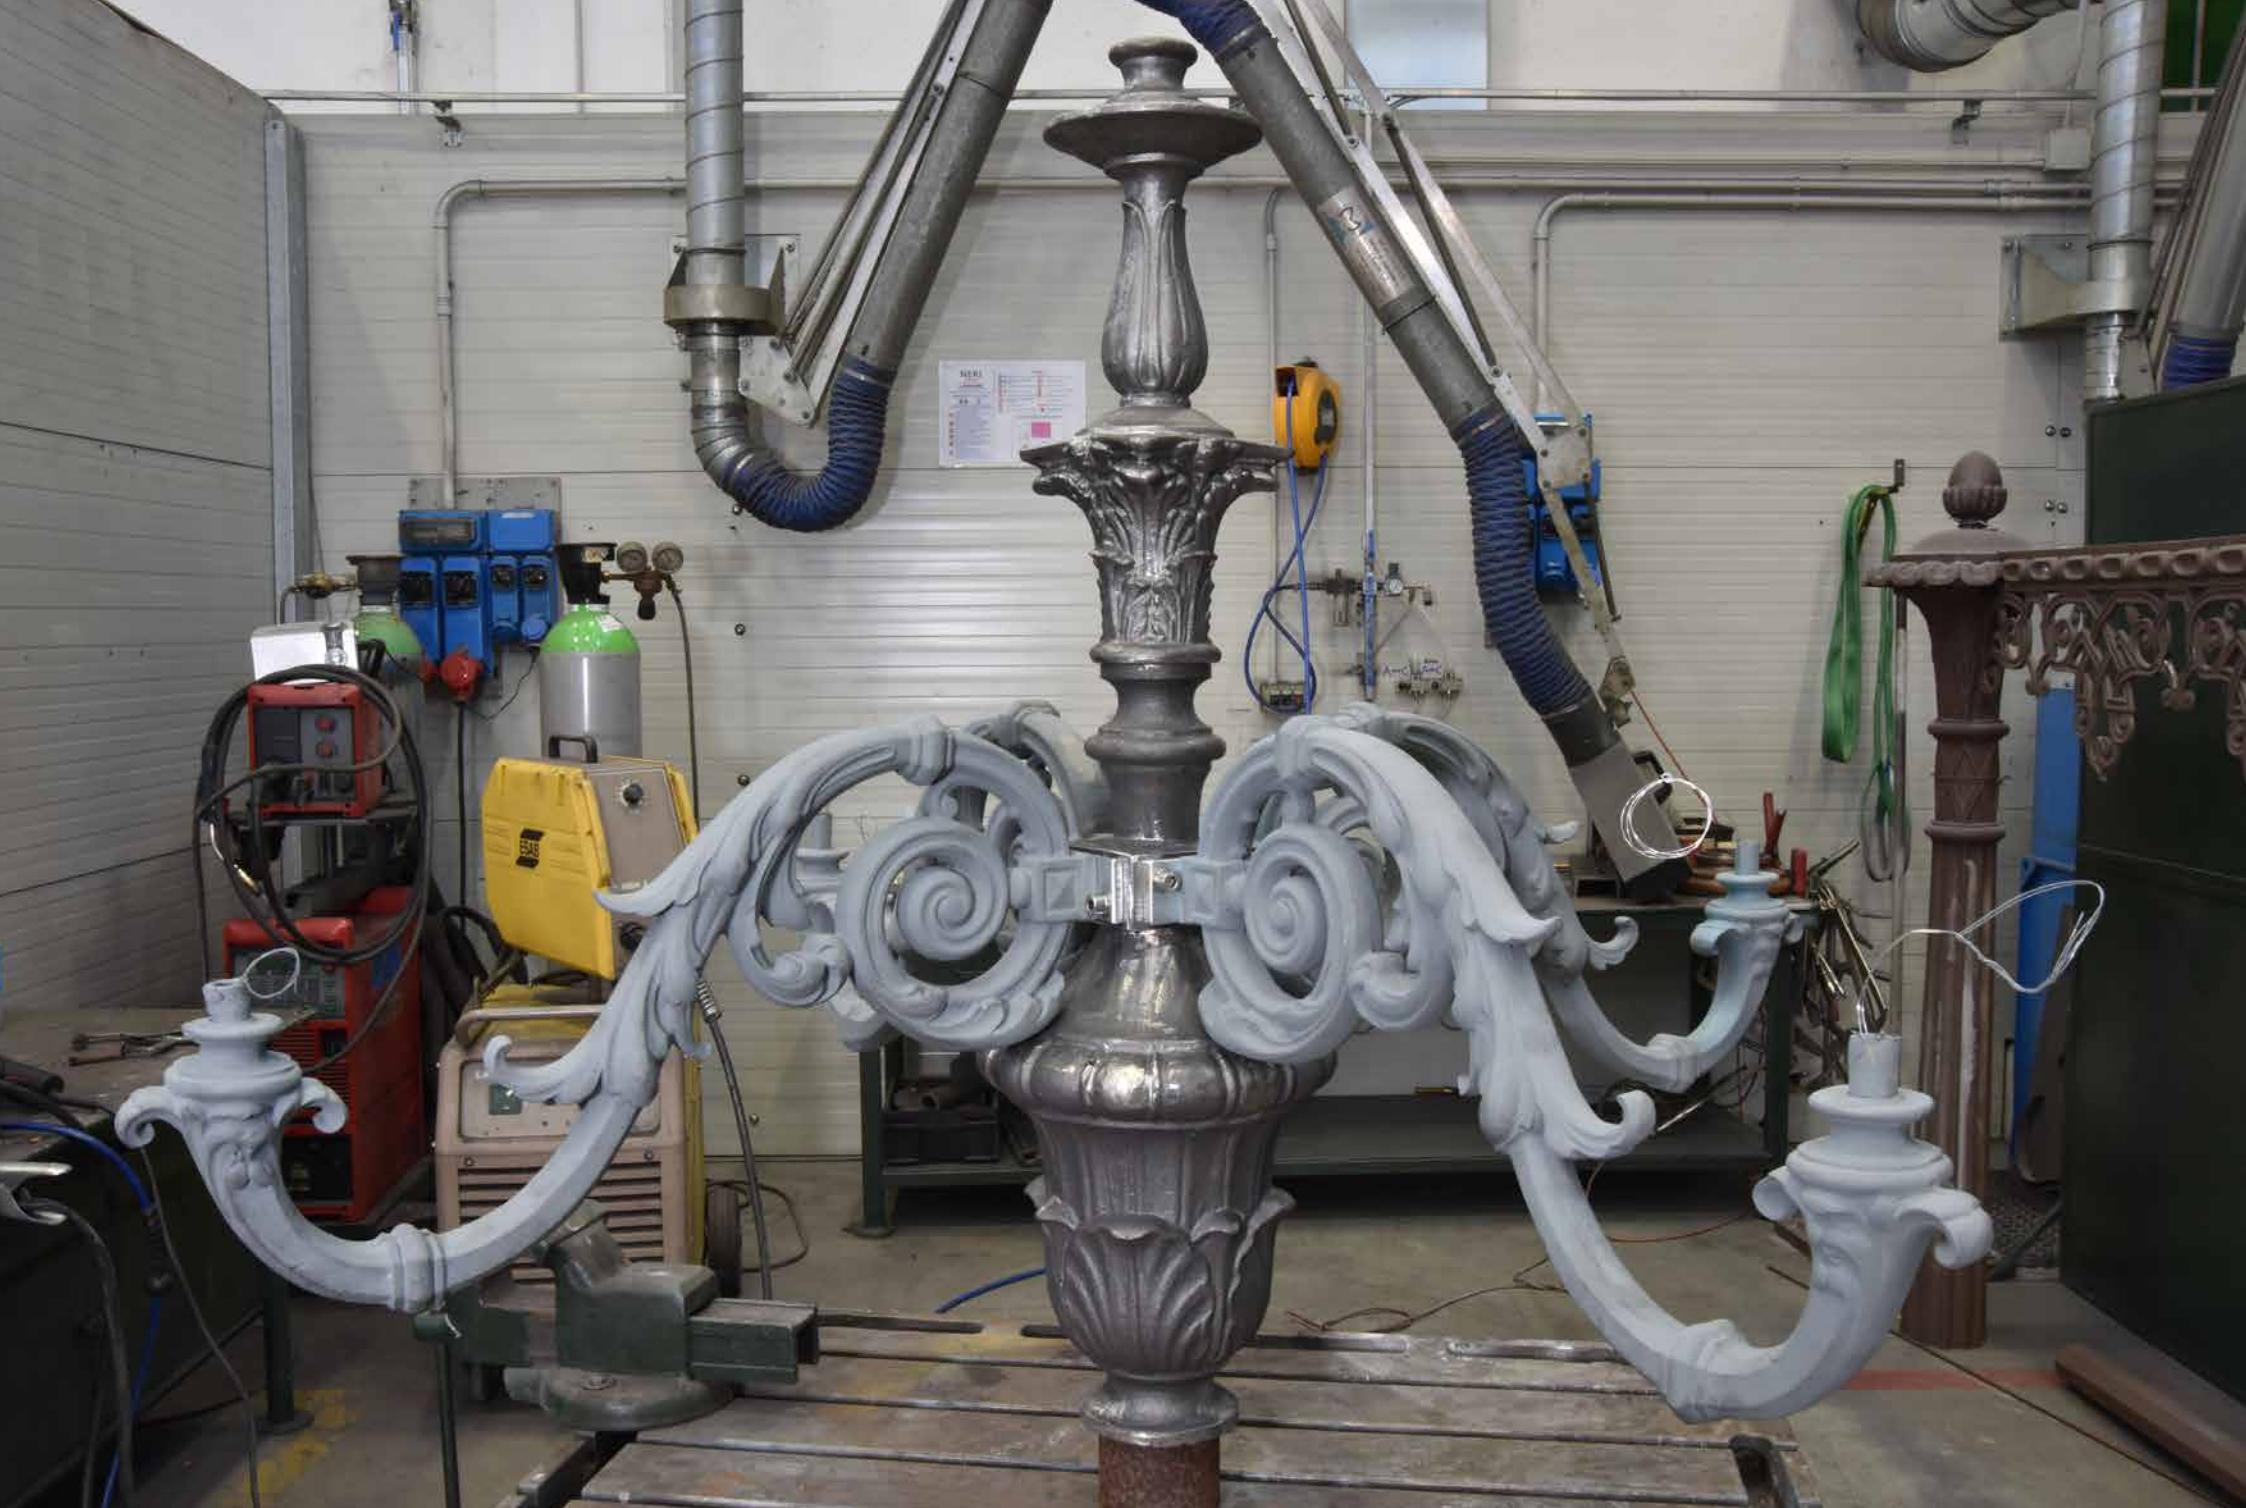
The same thing happened for the brackets. In the originals, the electric cable passed externally, a solution no longer permitted by regulations. A pattern was therefore created for the casting of new brackets equipped with an internal tube for the passage of the electric cable. We then proceeded to assemble the four arms of the new capital.

Lastly, each cast iron element was protected with epoxy zing primer applied by immersion, in order to preserve also the inner parts of each casting.
