NERI

Restoration of the Serra Moresca at Villa Torlonia

Rome (Italy) | Restoration of the Serra Moresca at Villa Torlonia

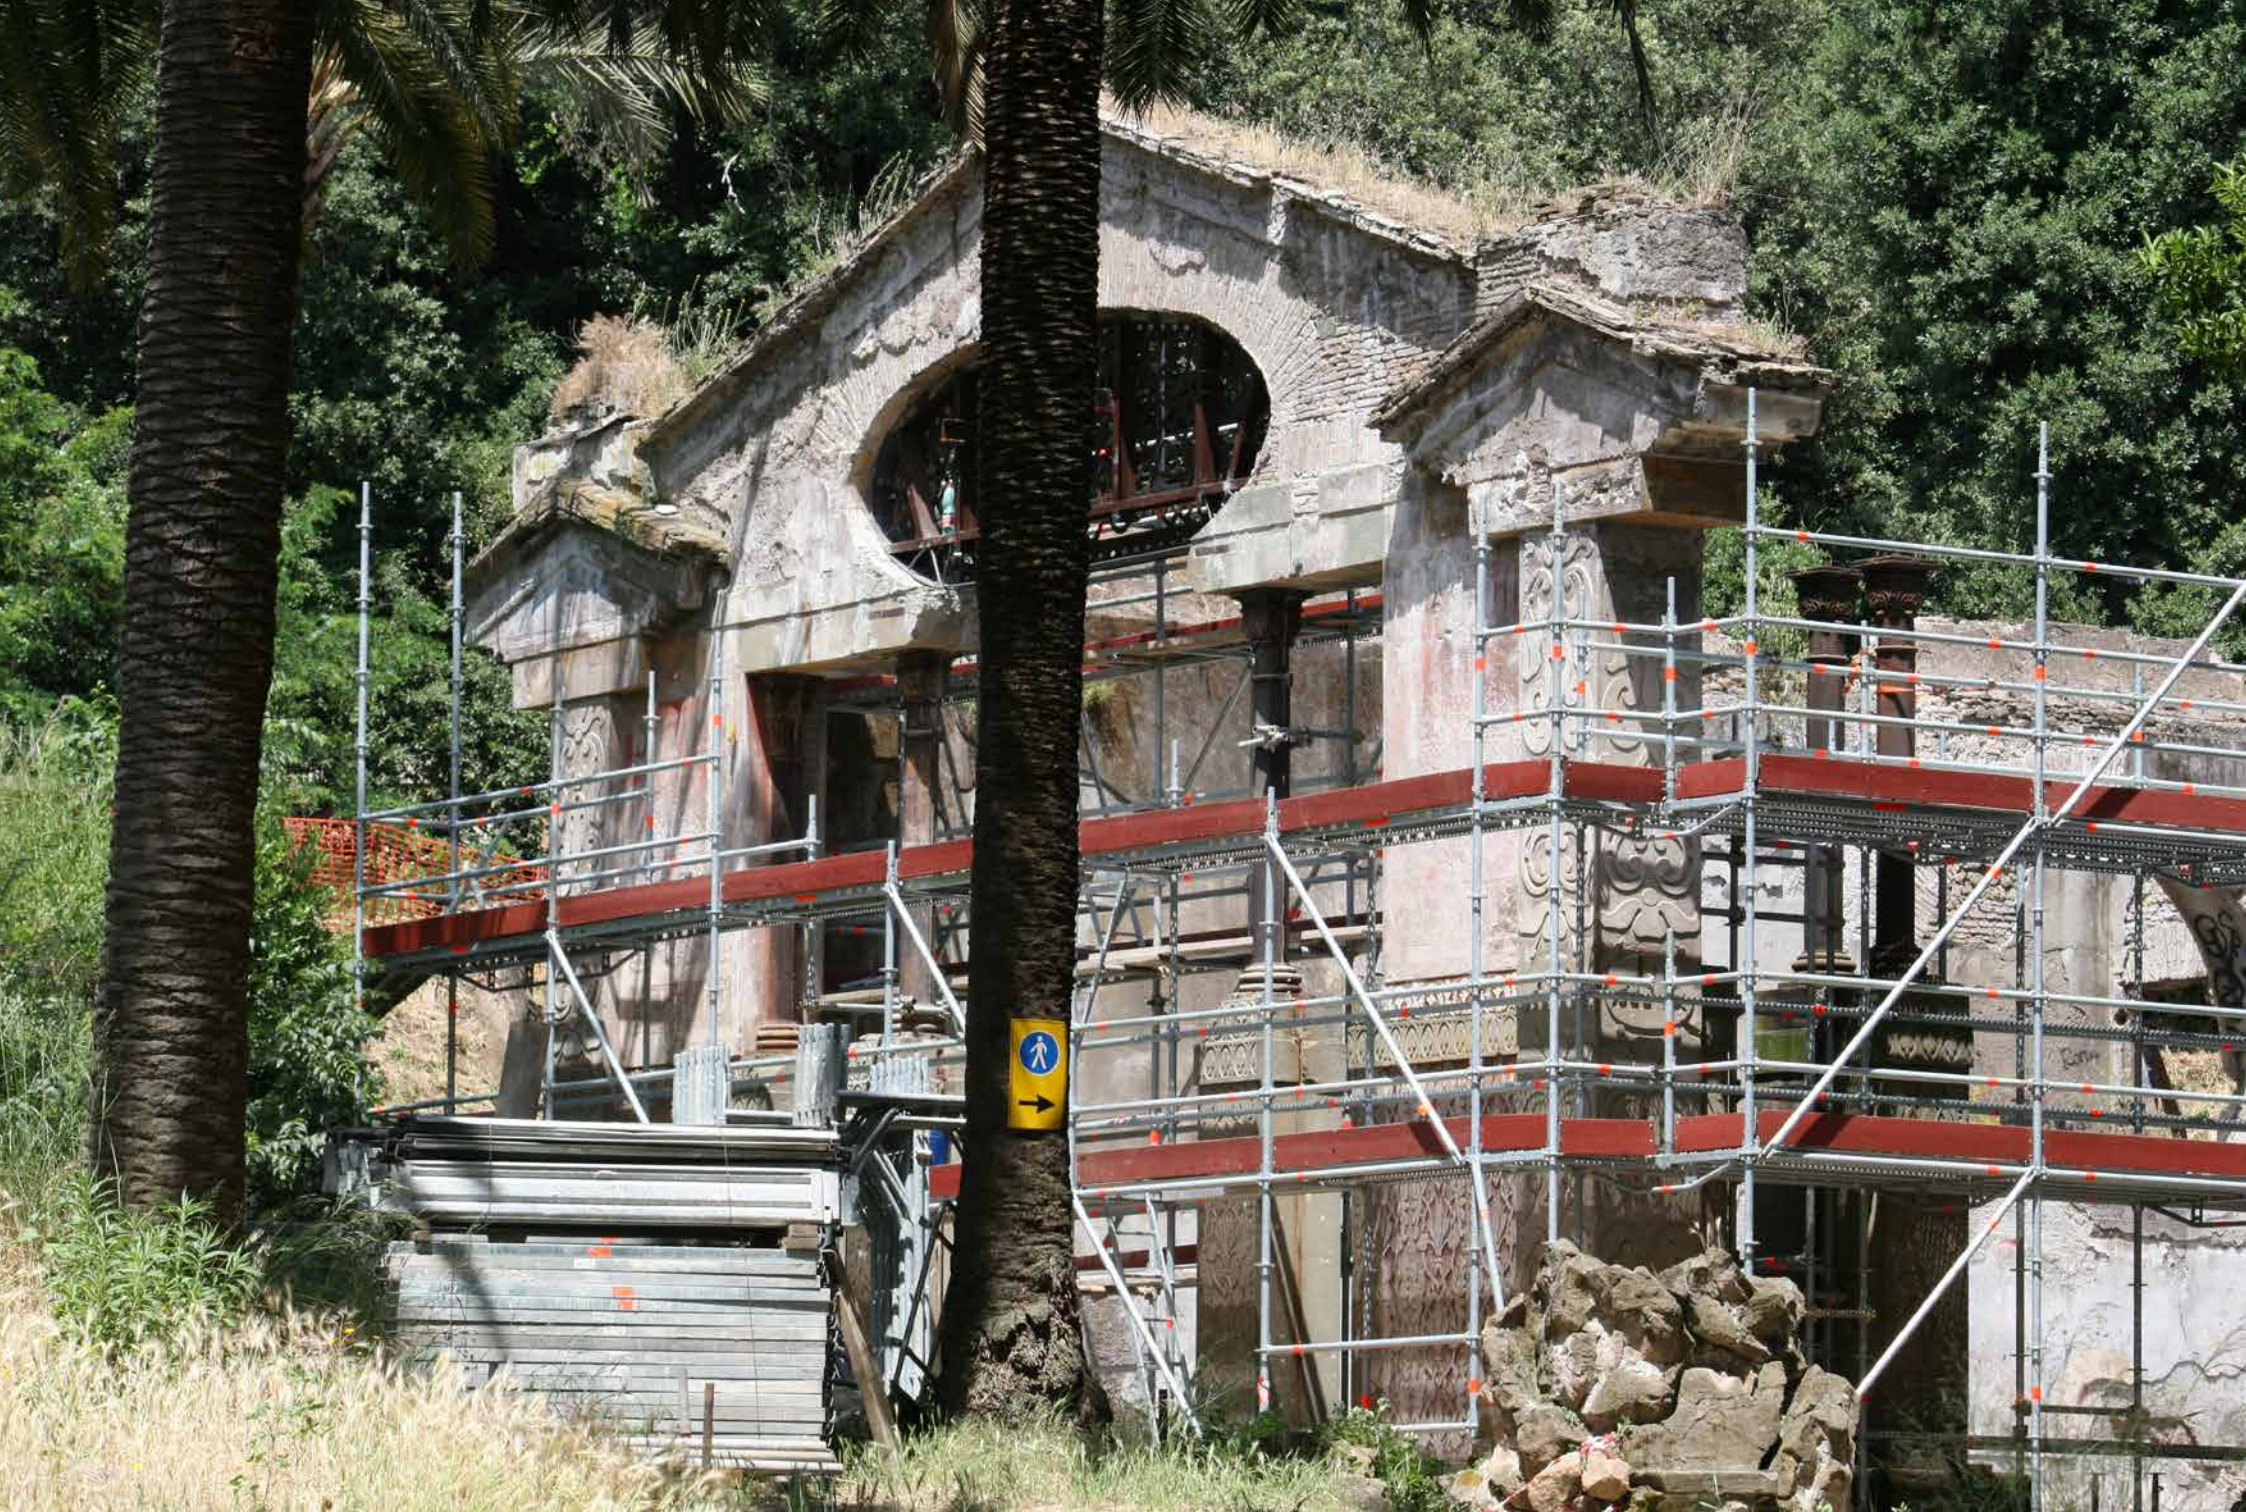
To carry out the restoration, it was necessary to disassemble the cast iron windows and doors and transport them to Neri's laboratories.

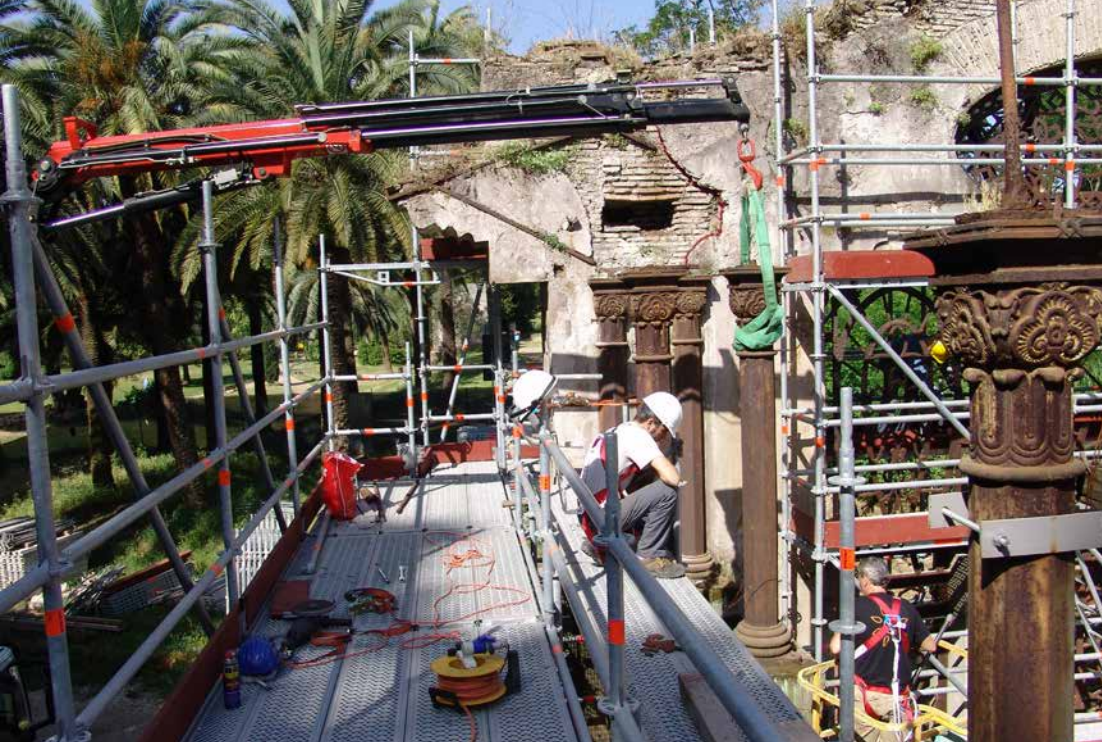
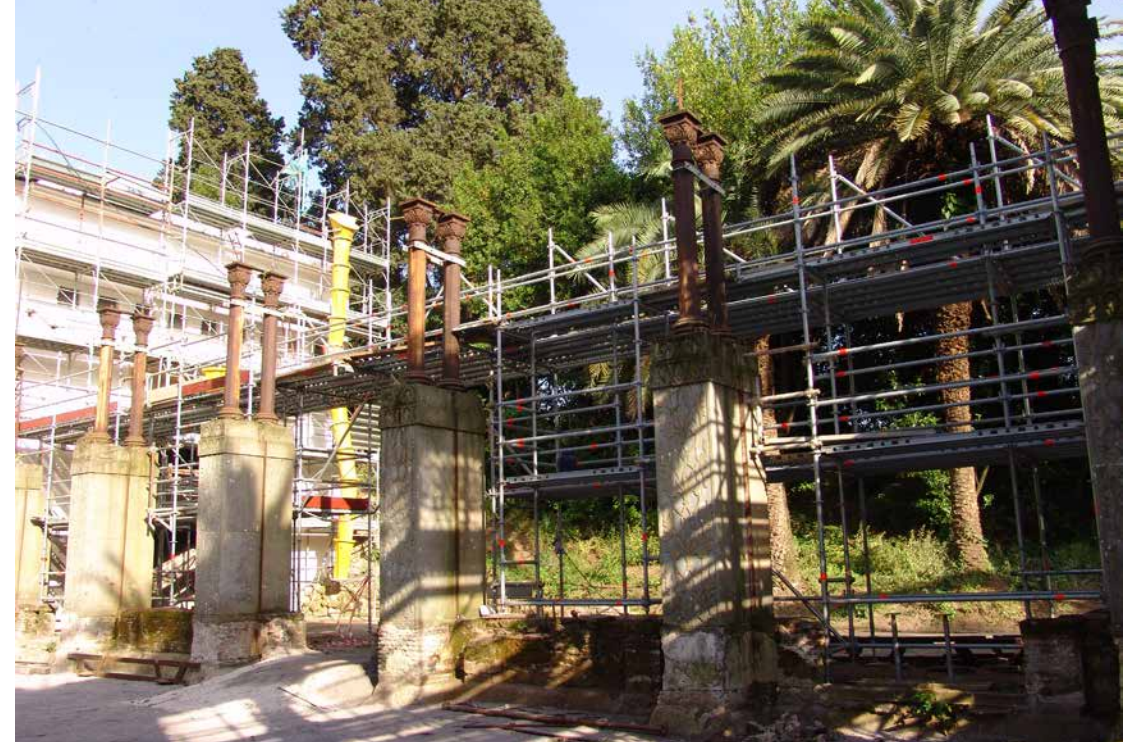
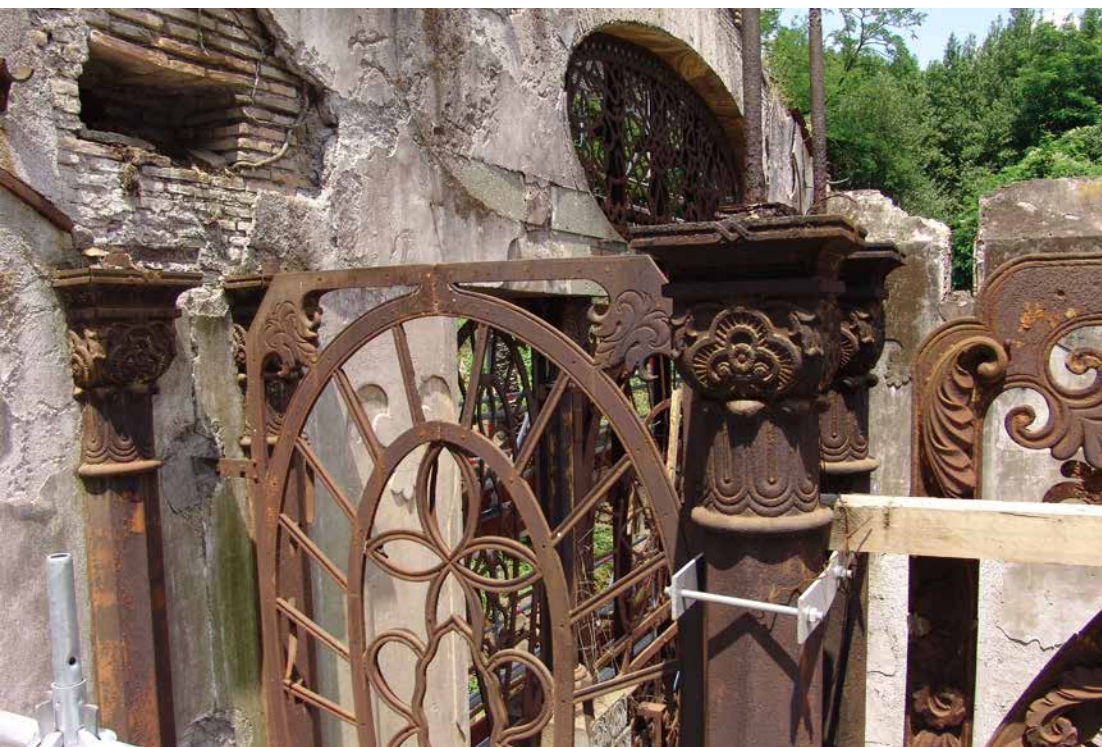
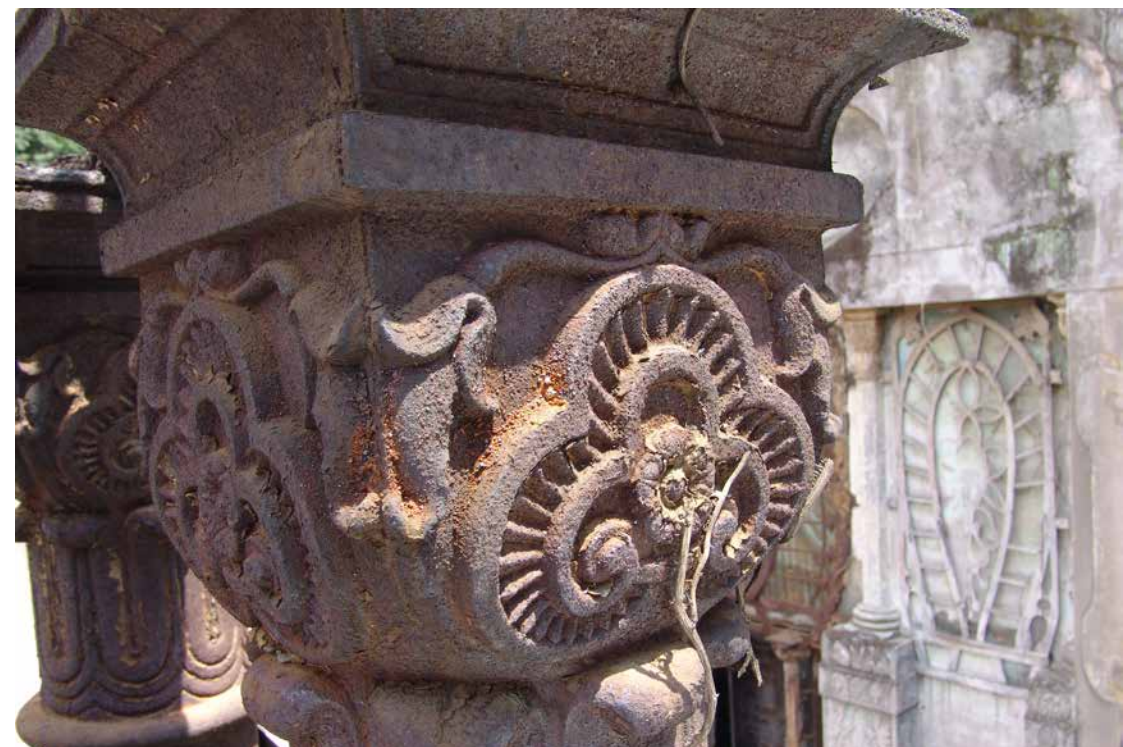
The columns were restored on site, because it was nearly impossible to separate them from the surrounding masonry.

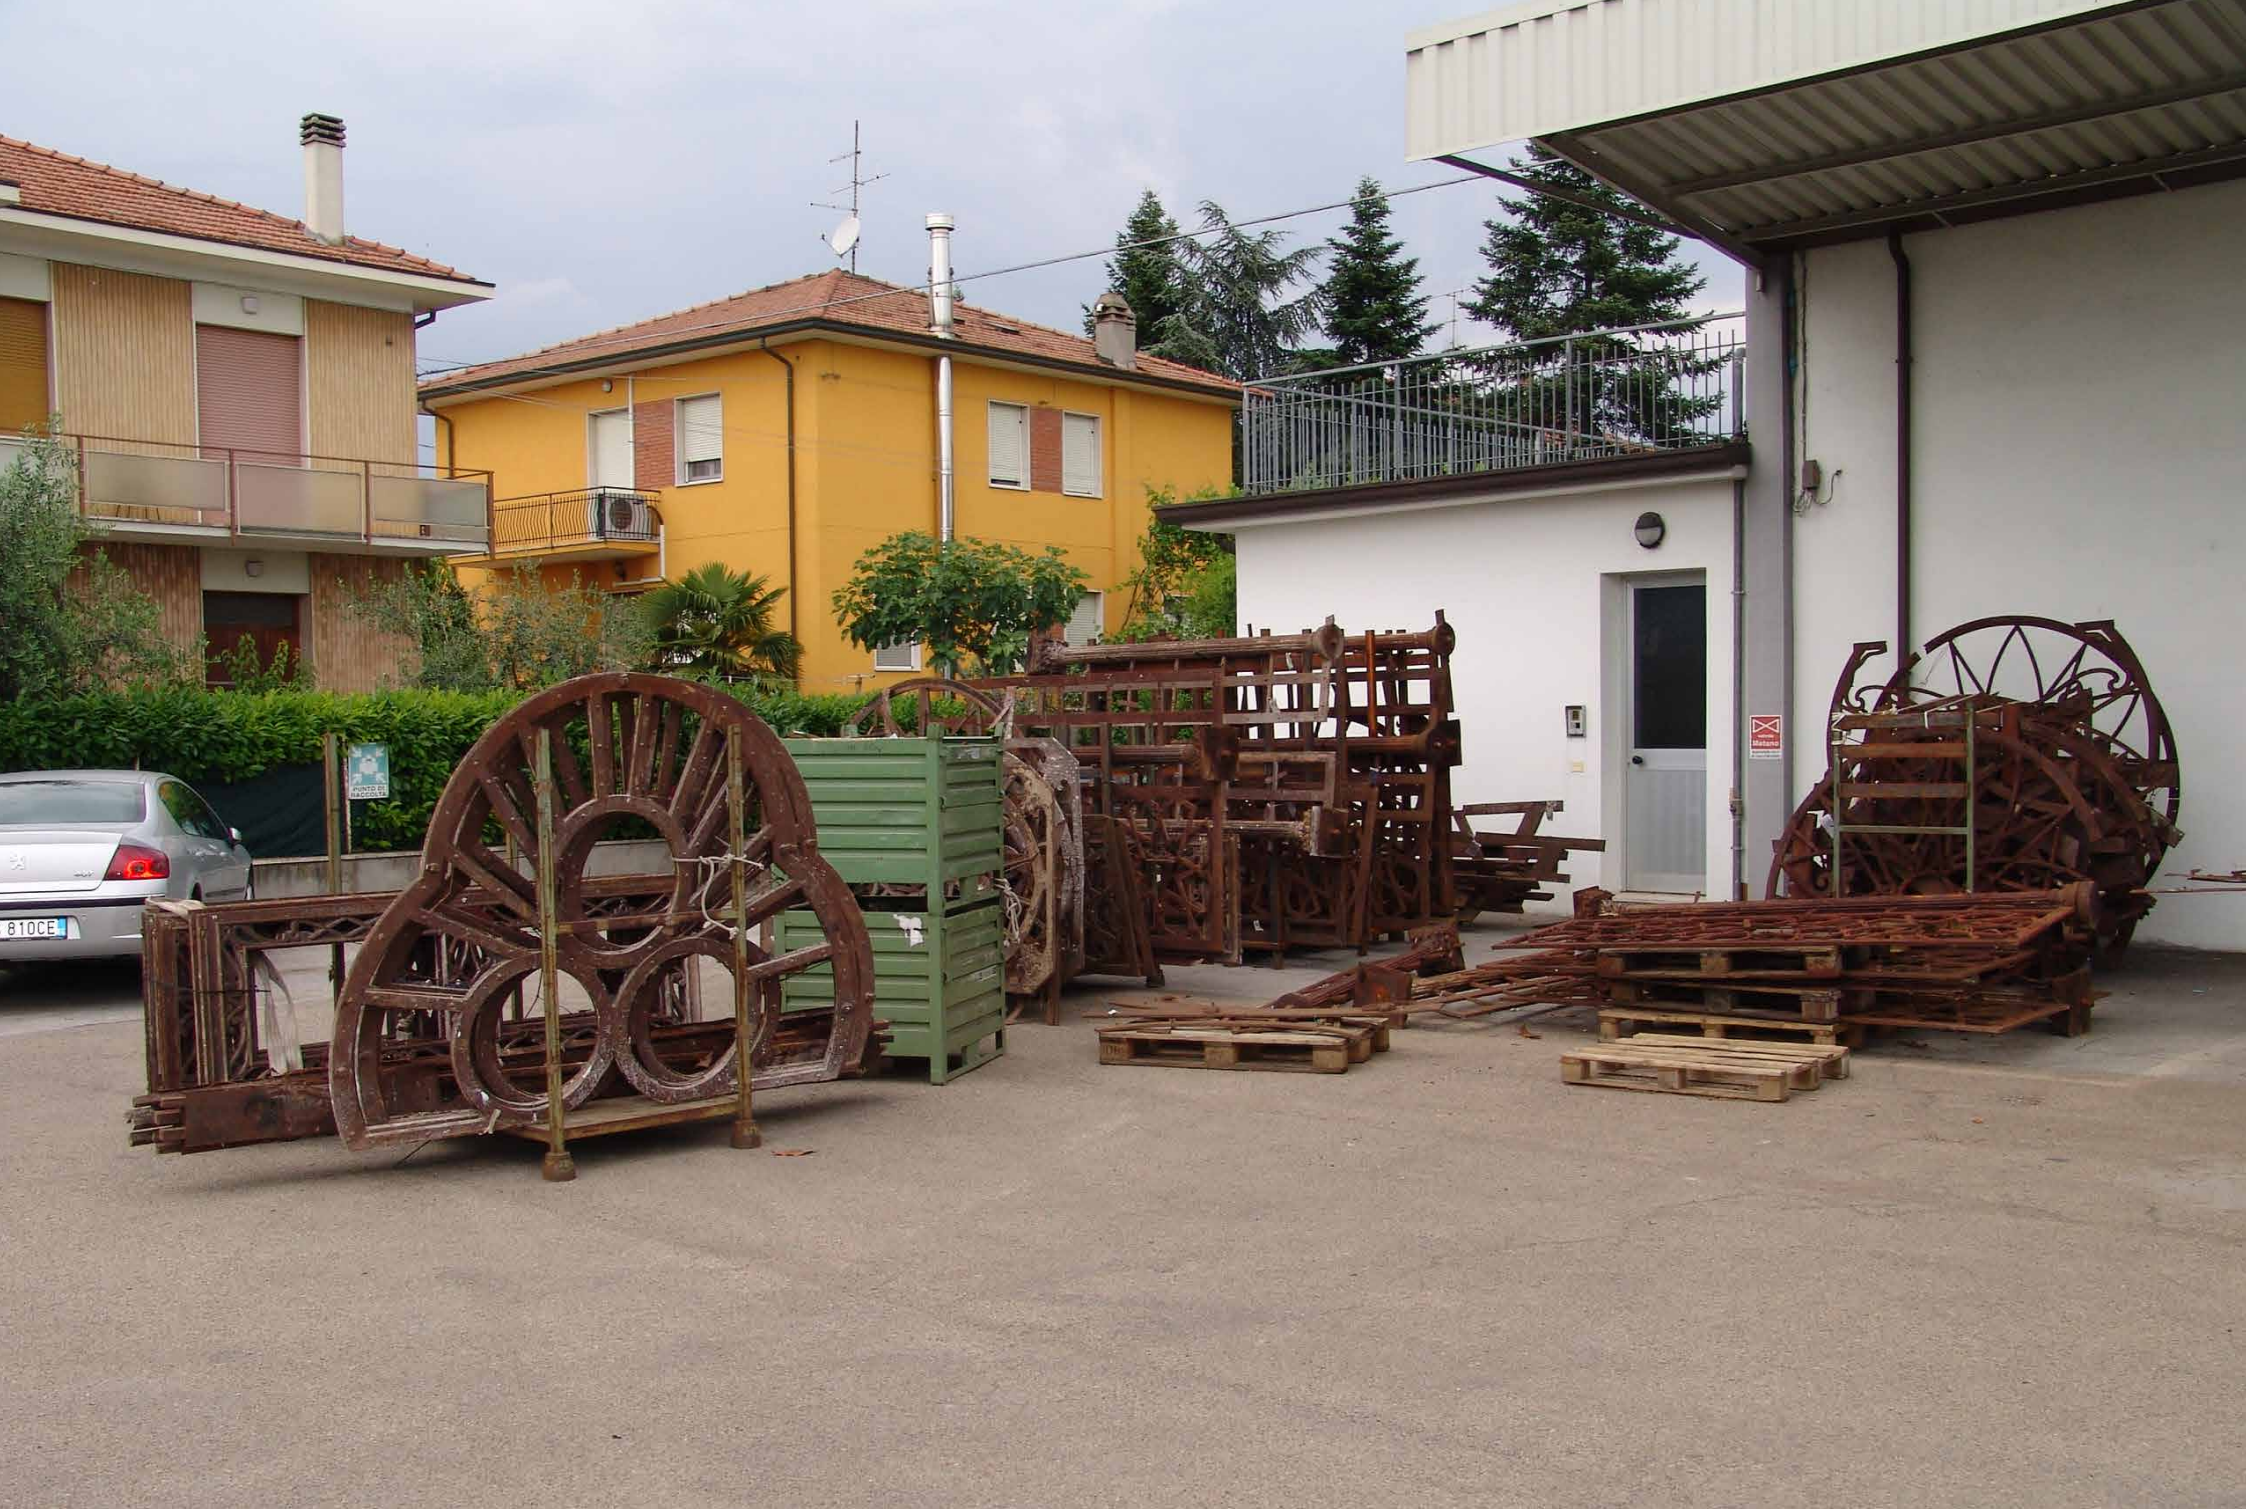
At the Neri workshops, all of the objects were counted and registered before restoration began. If the piece was found to be irreparably damaged, a faithful reproduction was made.
