Venezia (Italy) | Restoration of original lanterns of the Venice fish market

Restoration of the 10 original lanterns that have illuminated the fish market for a century was entrusted to Neri SpA.

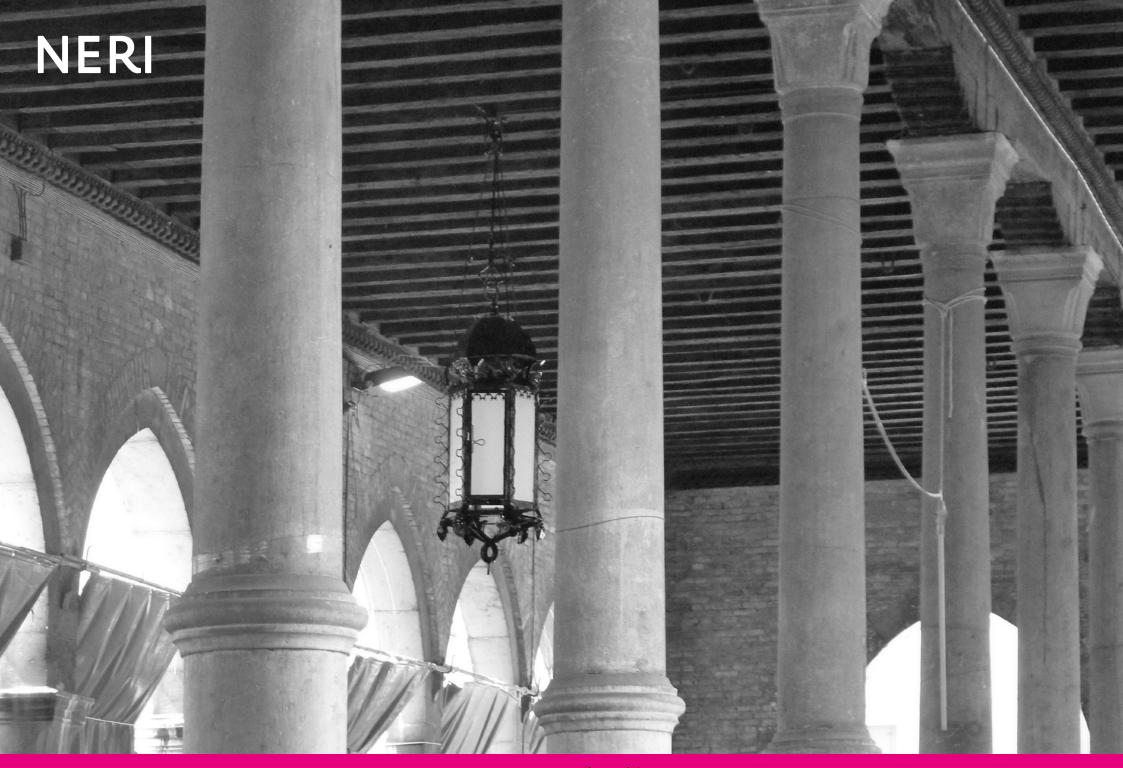
This is the way the lanterns look today in the old Venice fish market, a magical and charming place, after being restored by Neri.

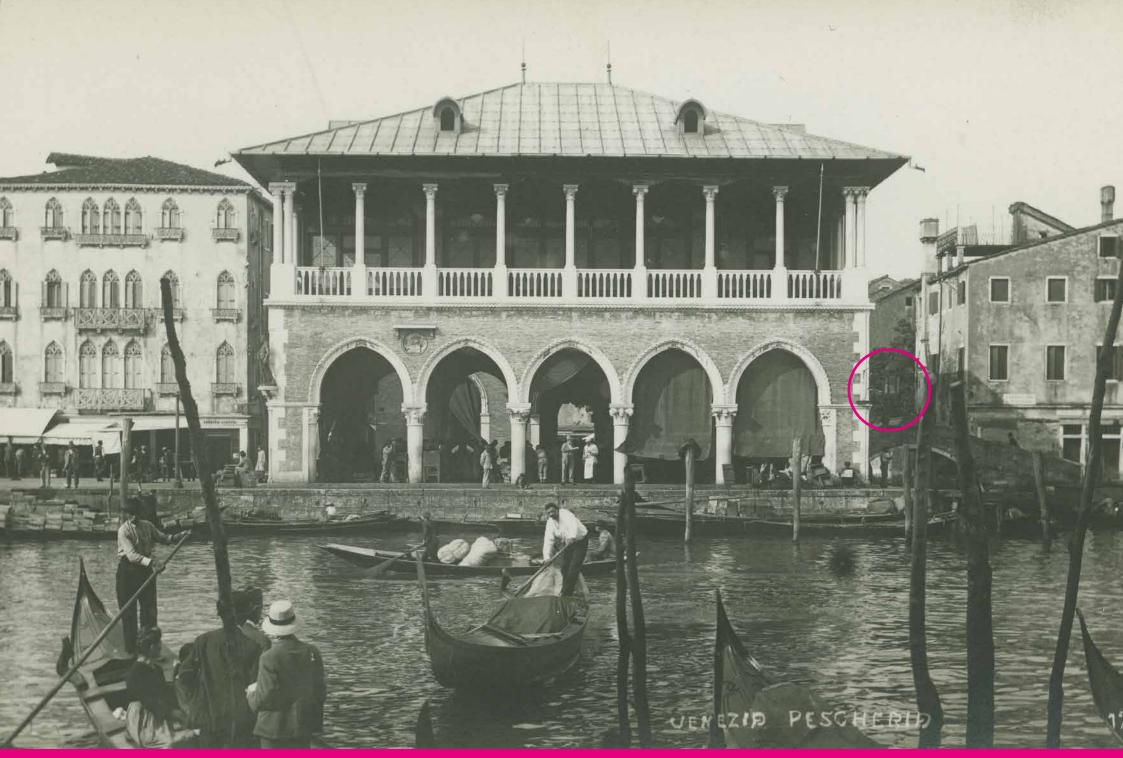
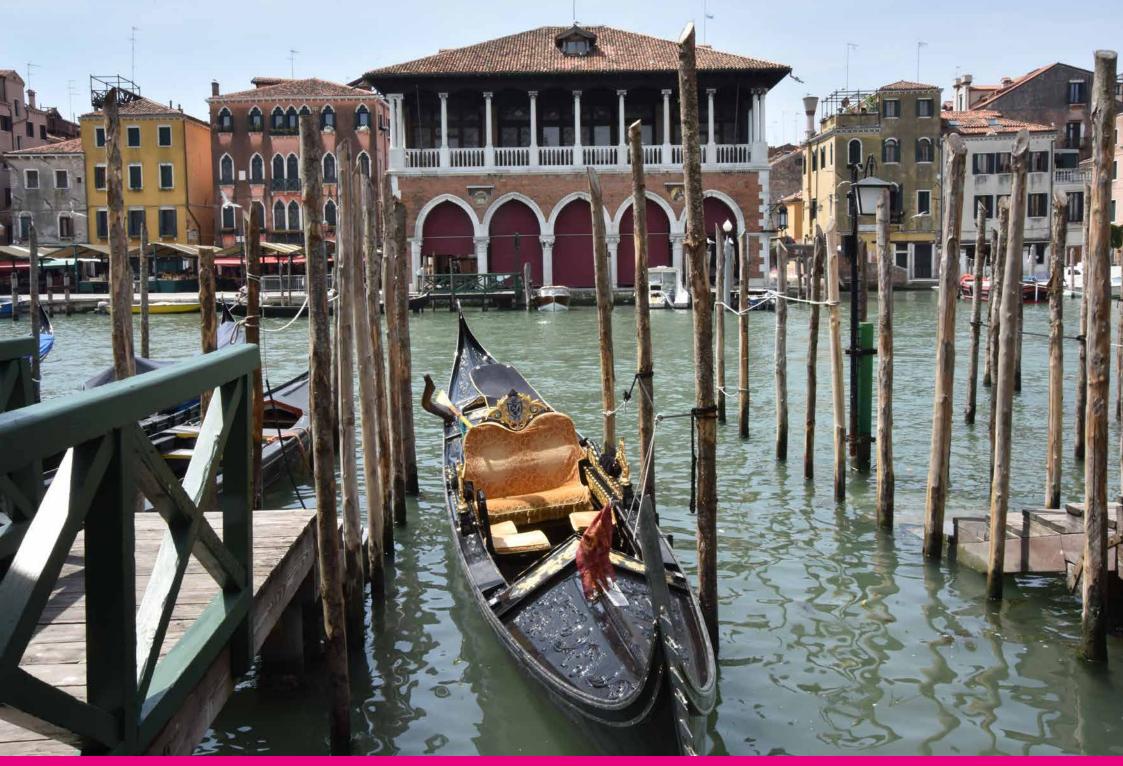
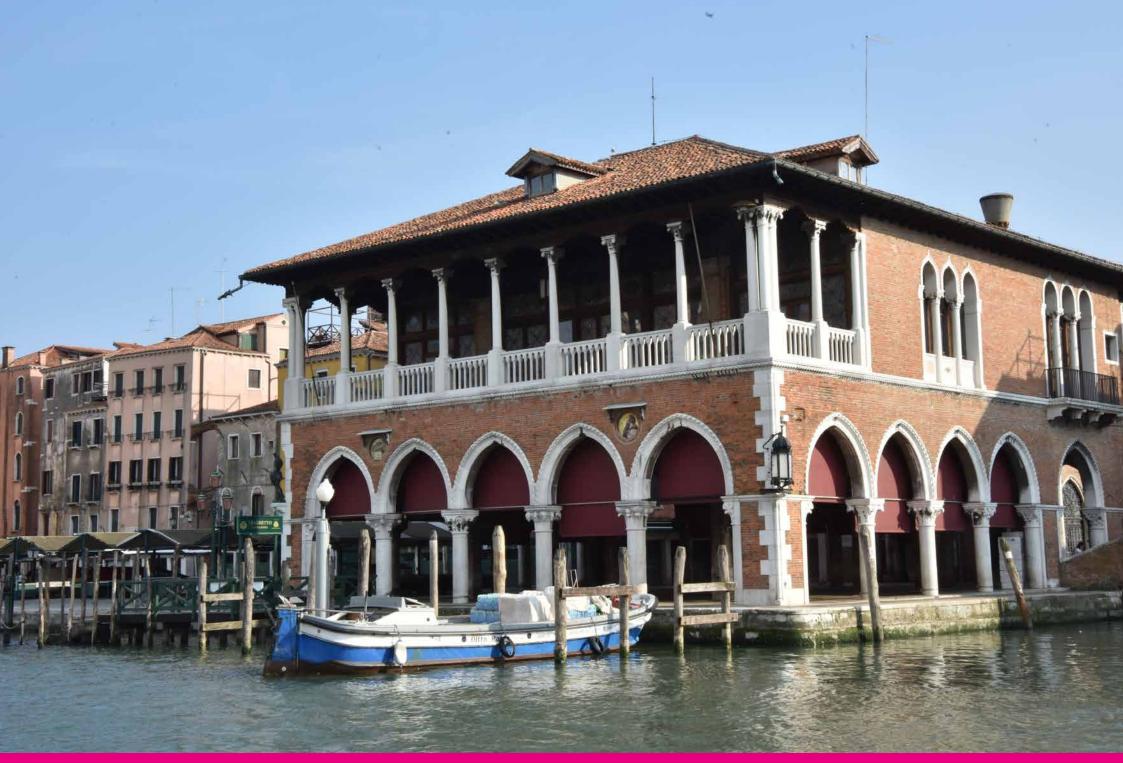
The Venice fish market was built in the early twentieth century a short distance from the Rialto Bridge. Right from the start it was lit with large iron lanterns placed under the vaults and on the external façade facing the Grand Canal.

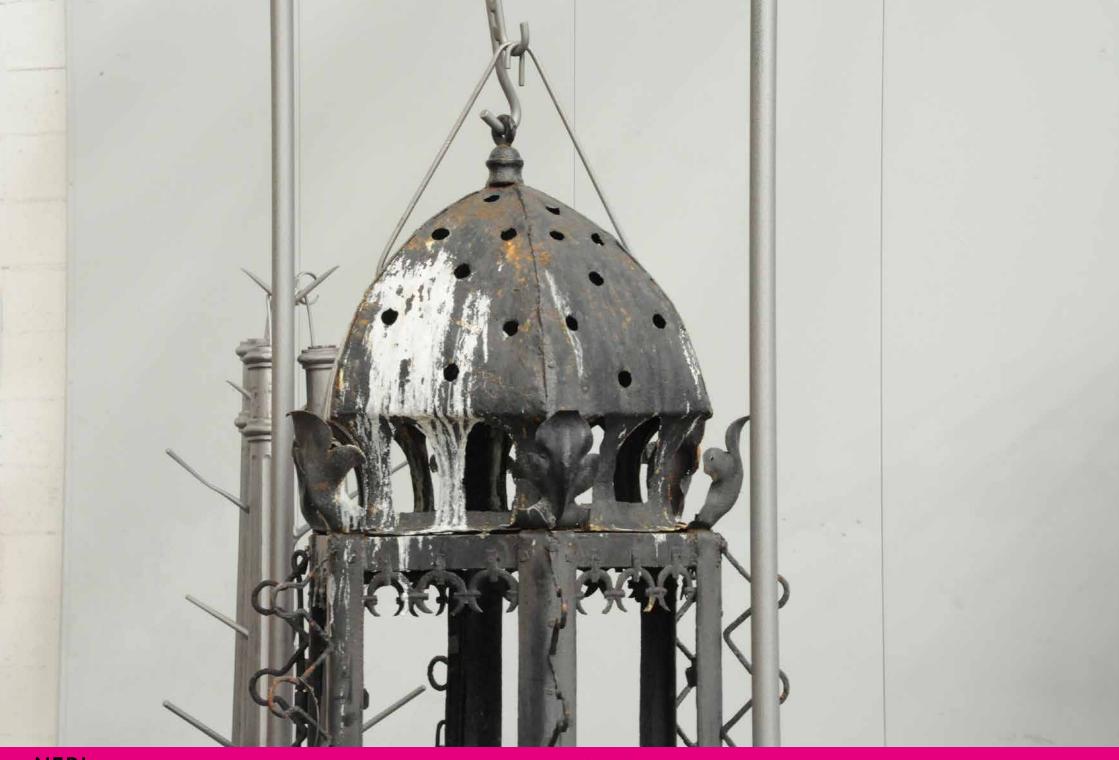
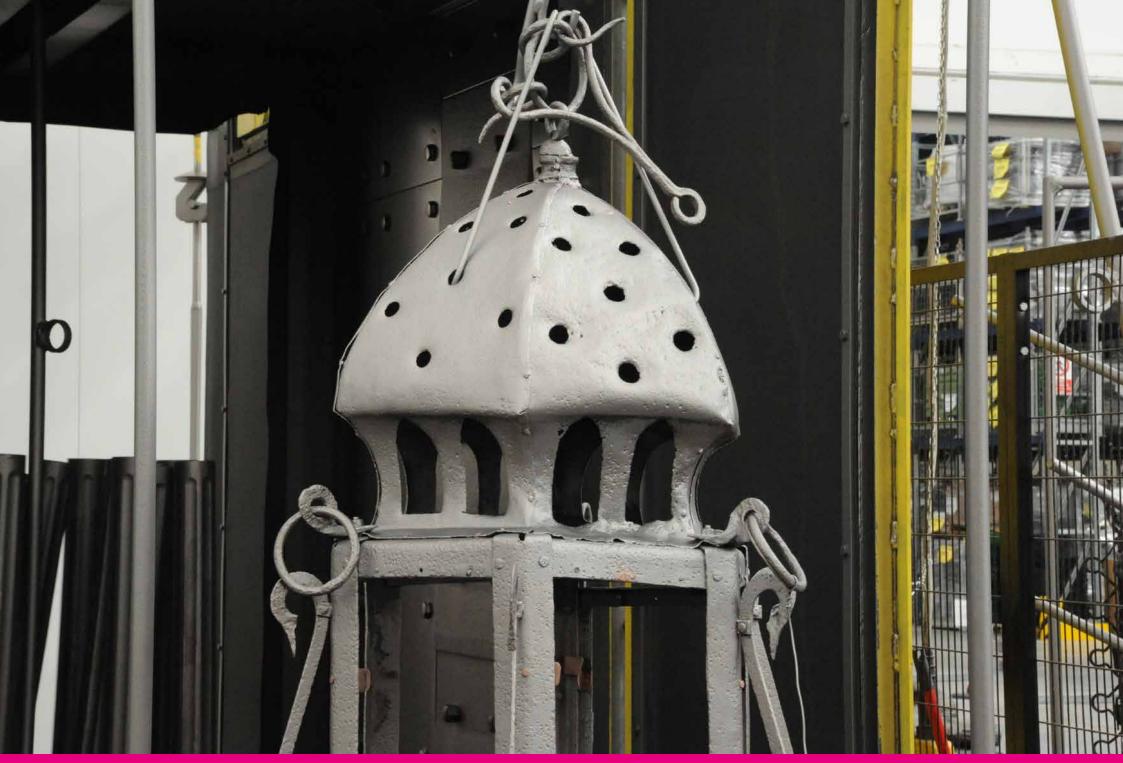
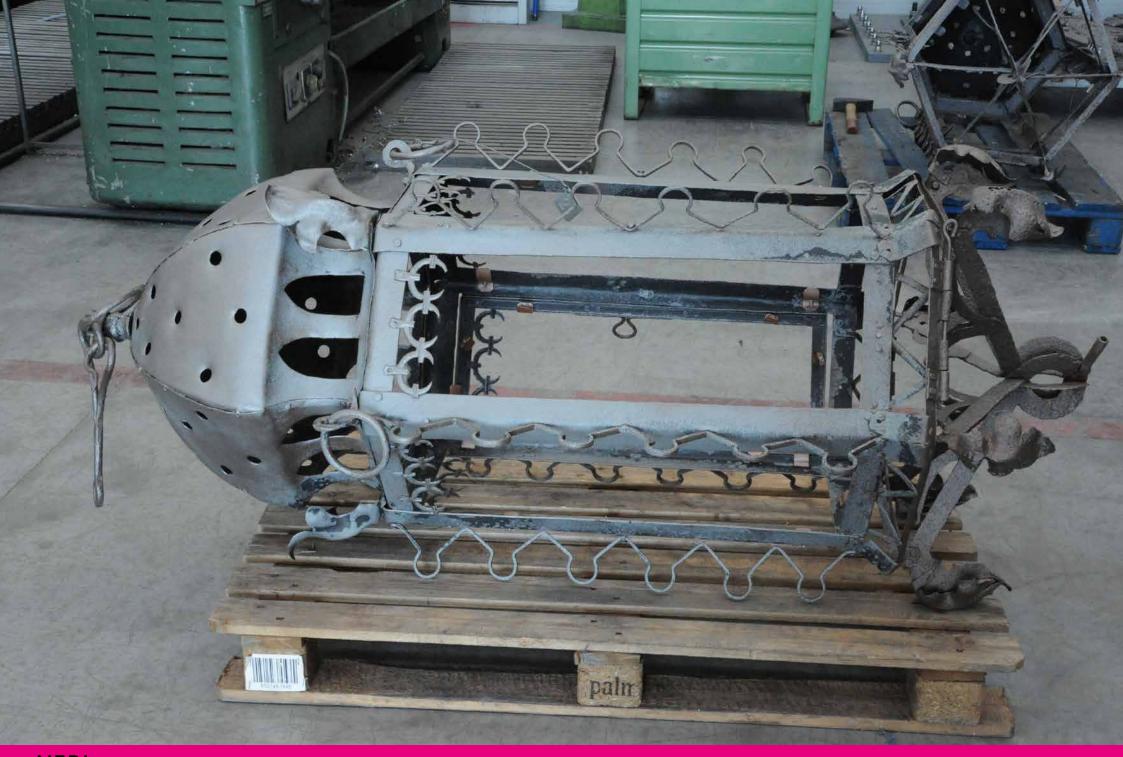
The lanterns were cleaned, removing the oxidation that had formed over the course of a century.

The cleaned surfaces of the metal then revealed problems with welds, detached parts and deformation of the decorations.

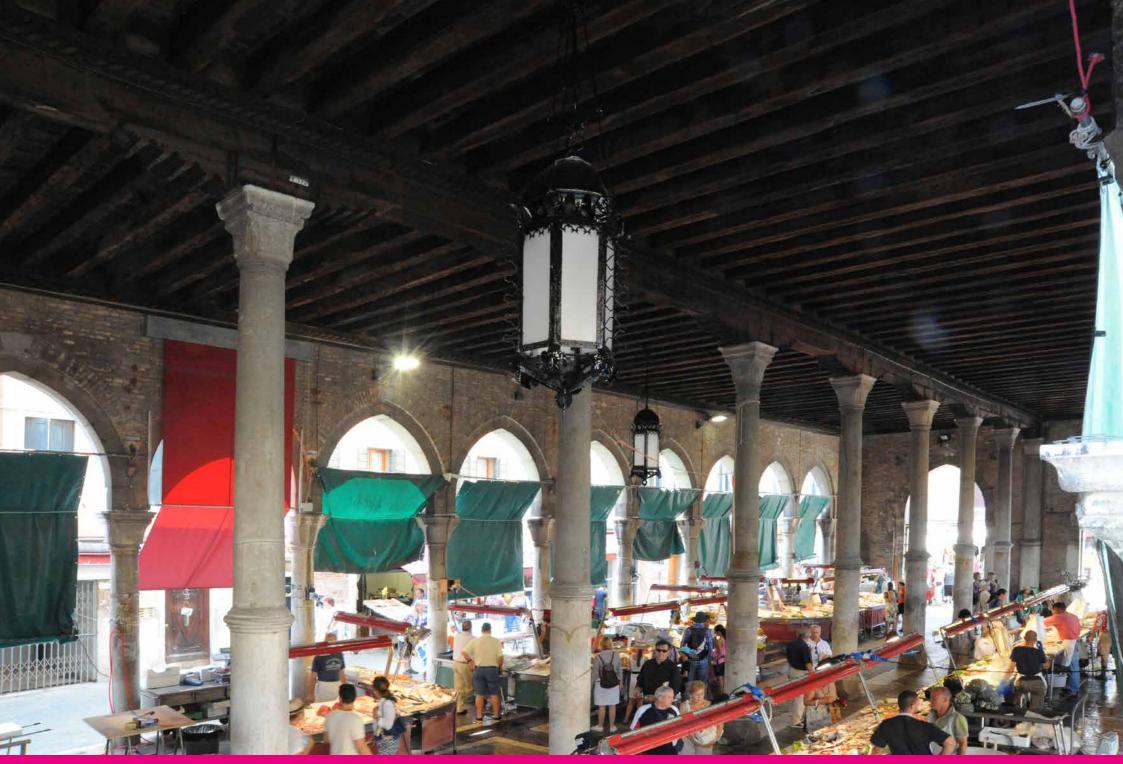
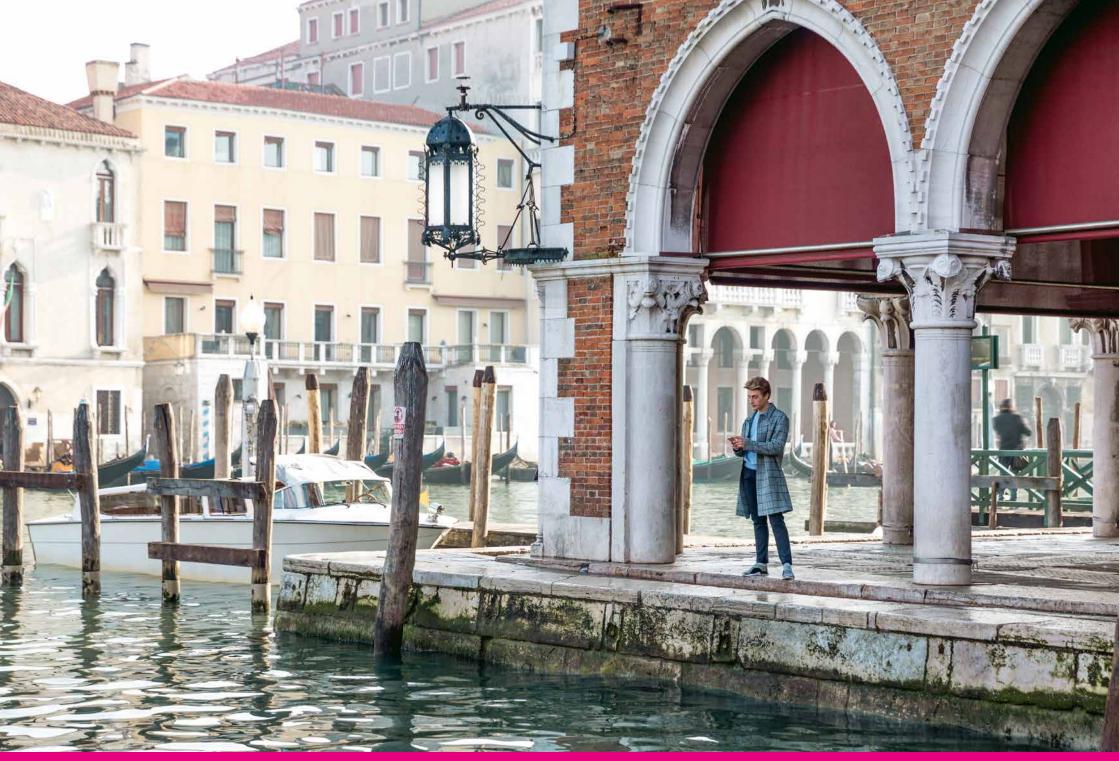
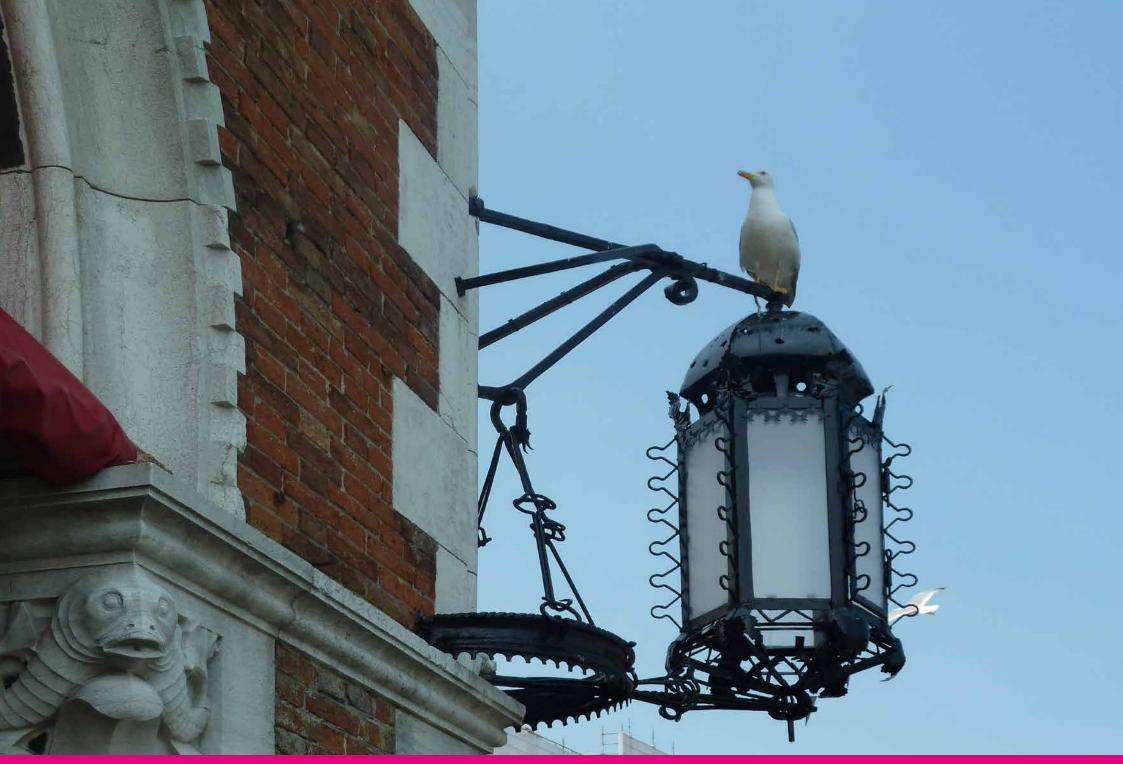
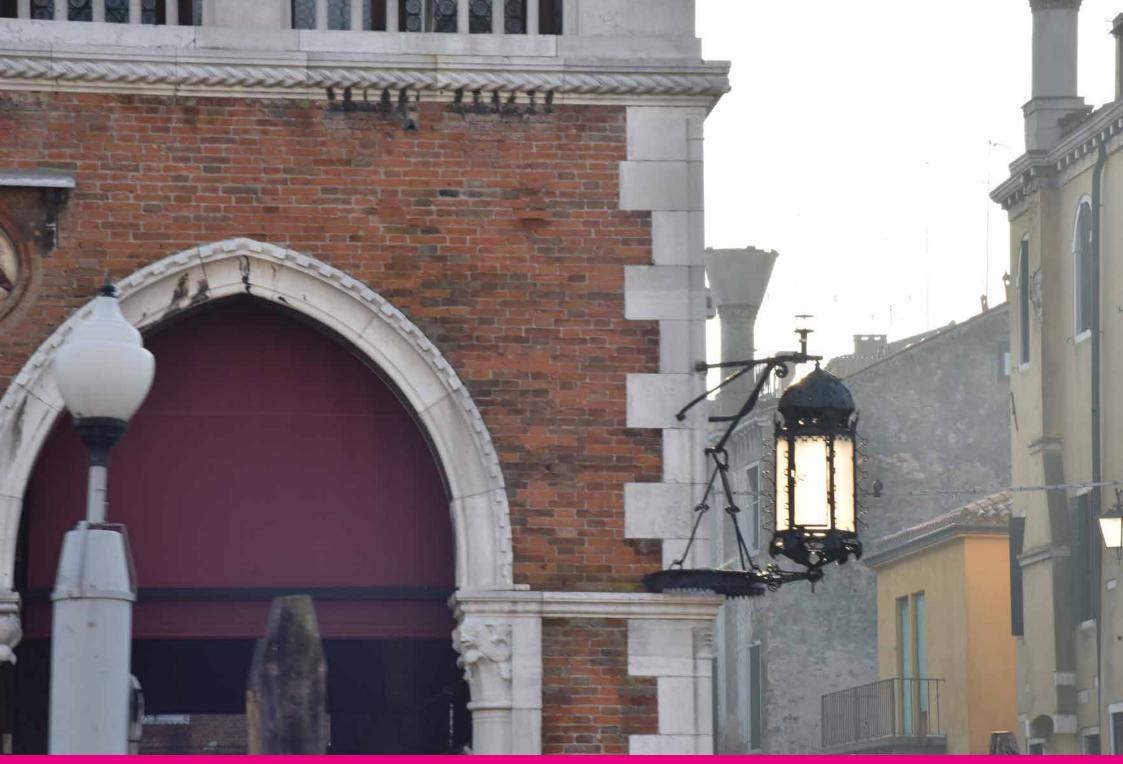
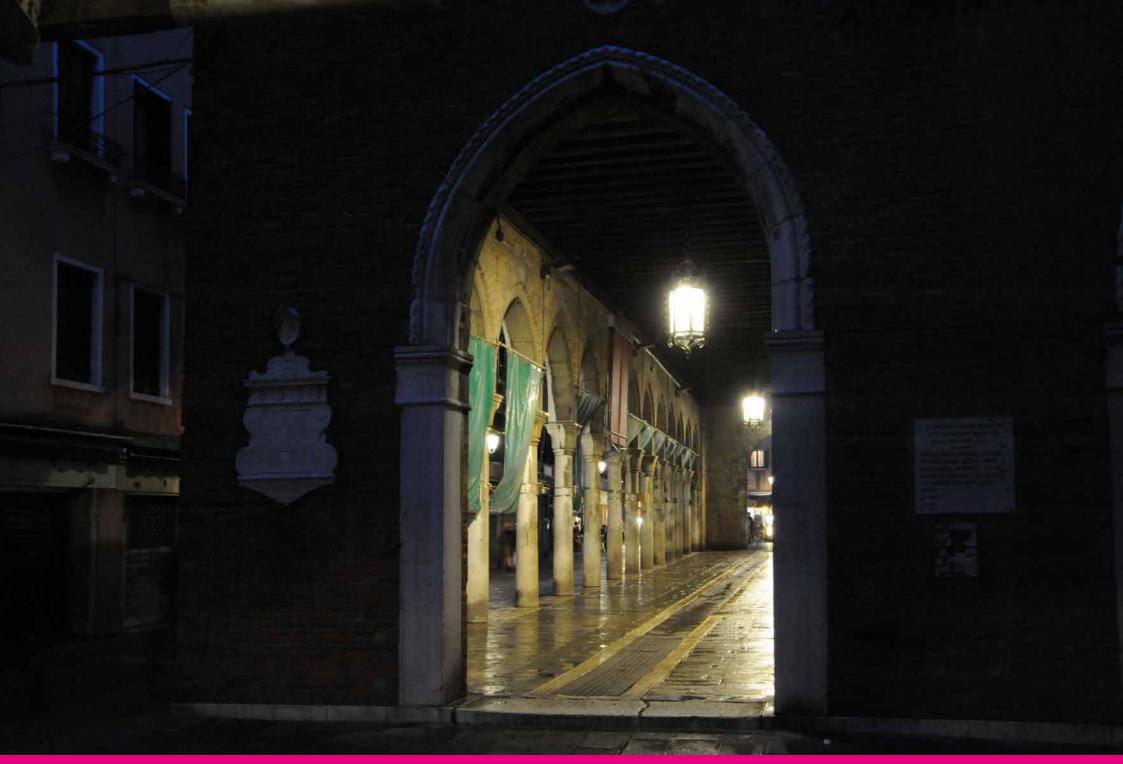
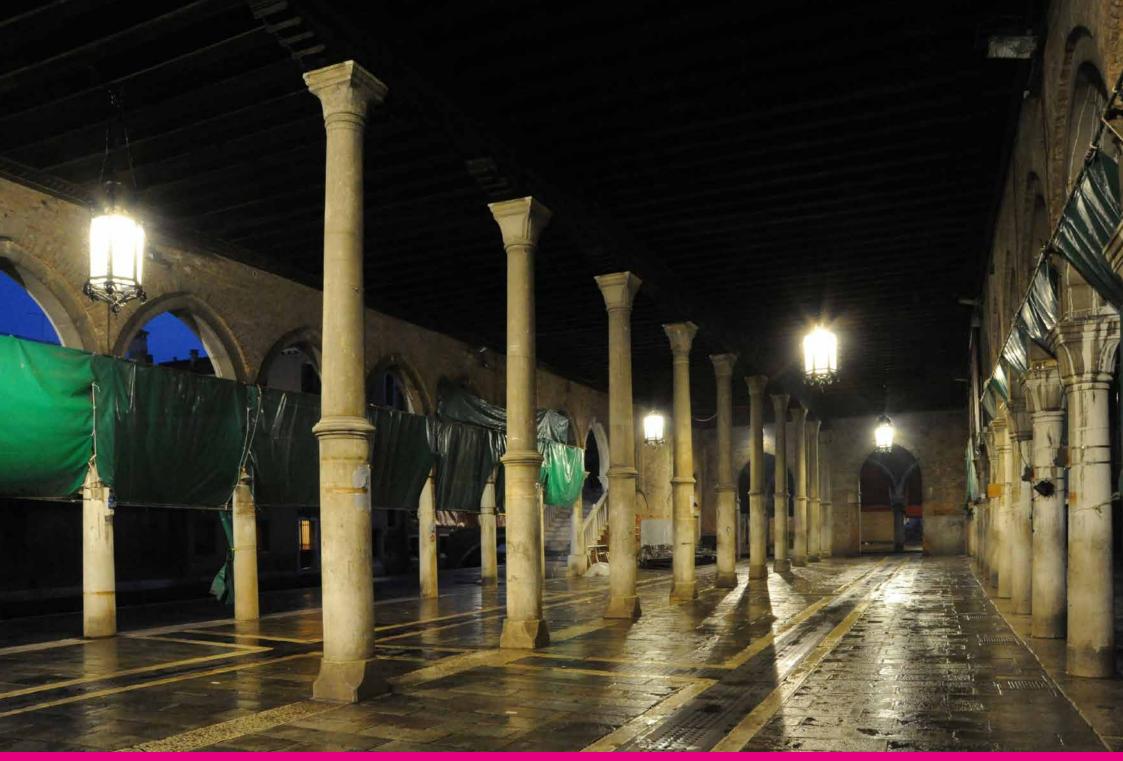
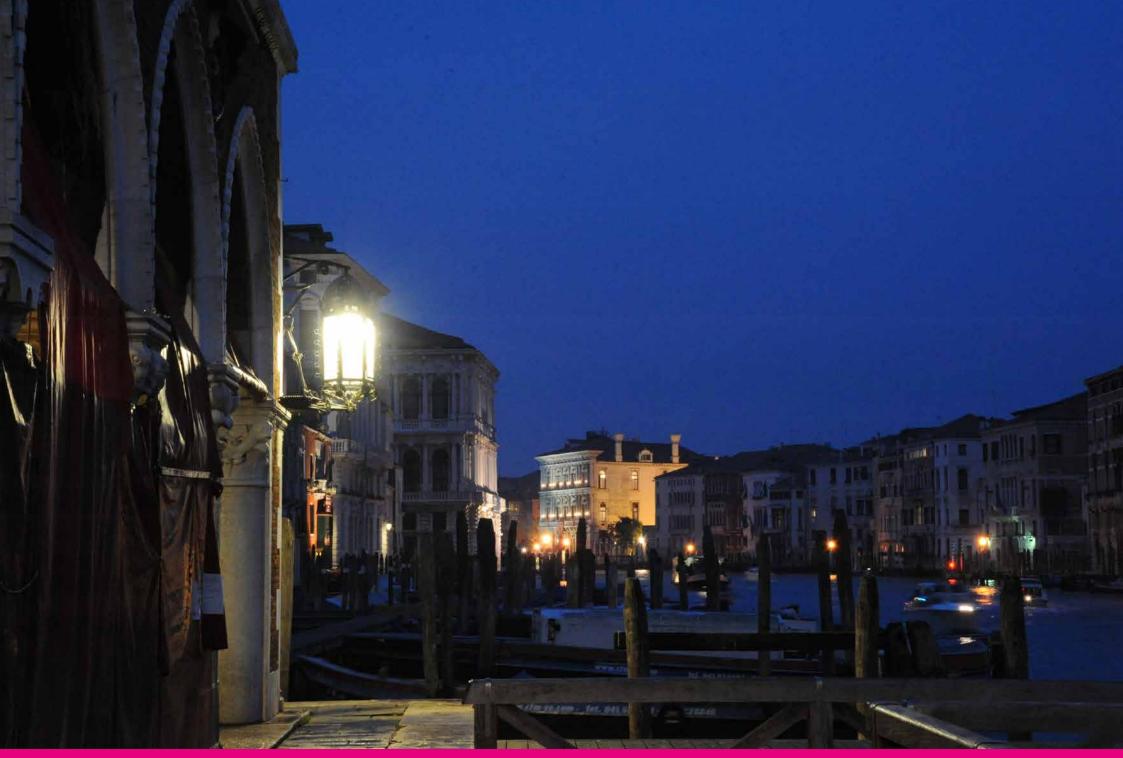
The restored lanterns have now gone back to lighting the Venice fish market.
