Enna (Italy) | Restoration

Enna, restoration of the
original lamp posts of
the Cathedral

**Enna, restauro dei lampioni
originali della cattedrale**

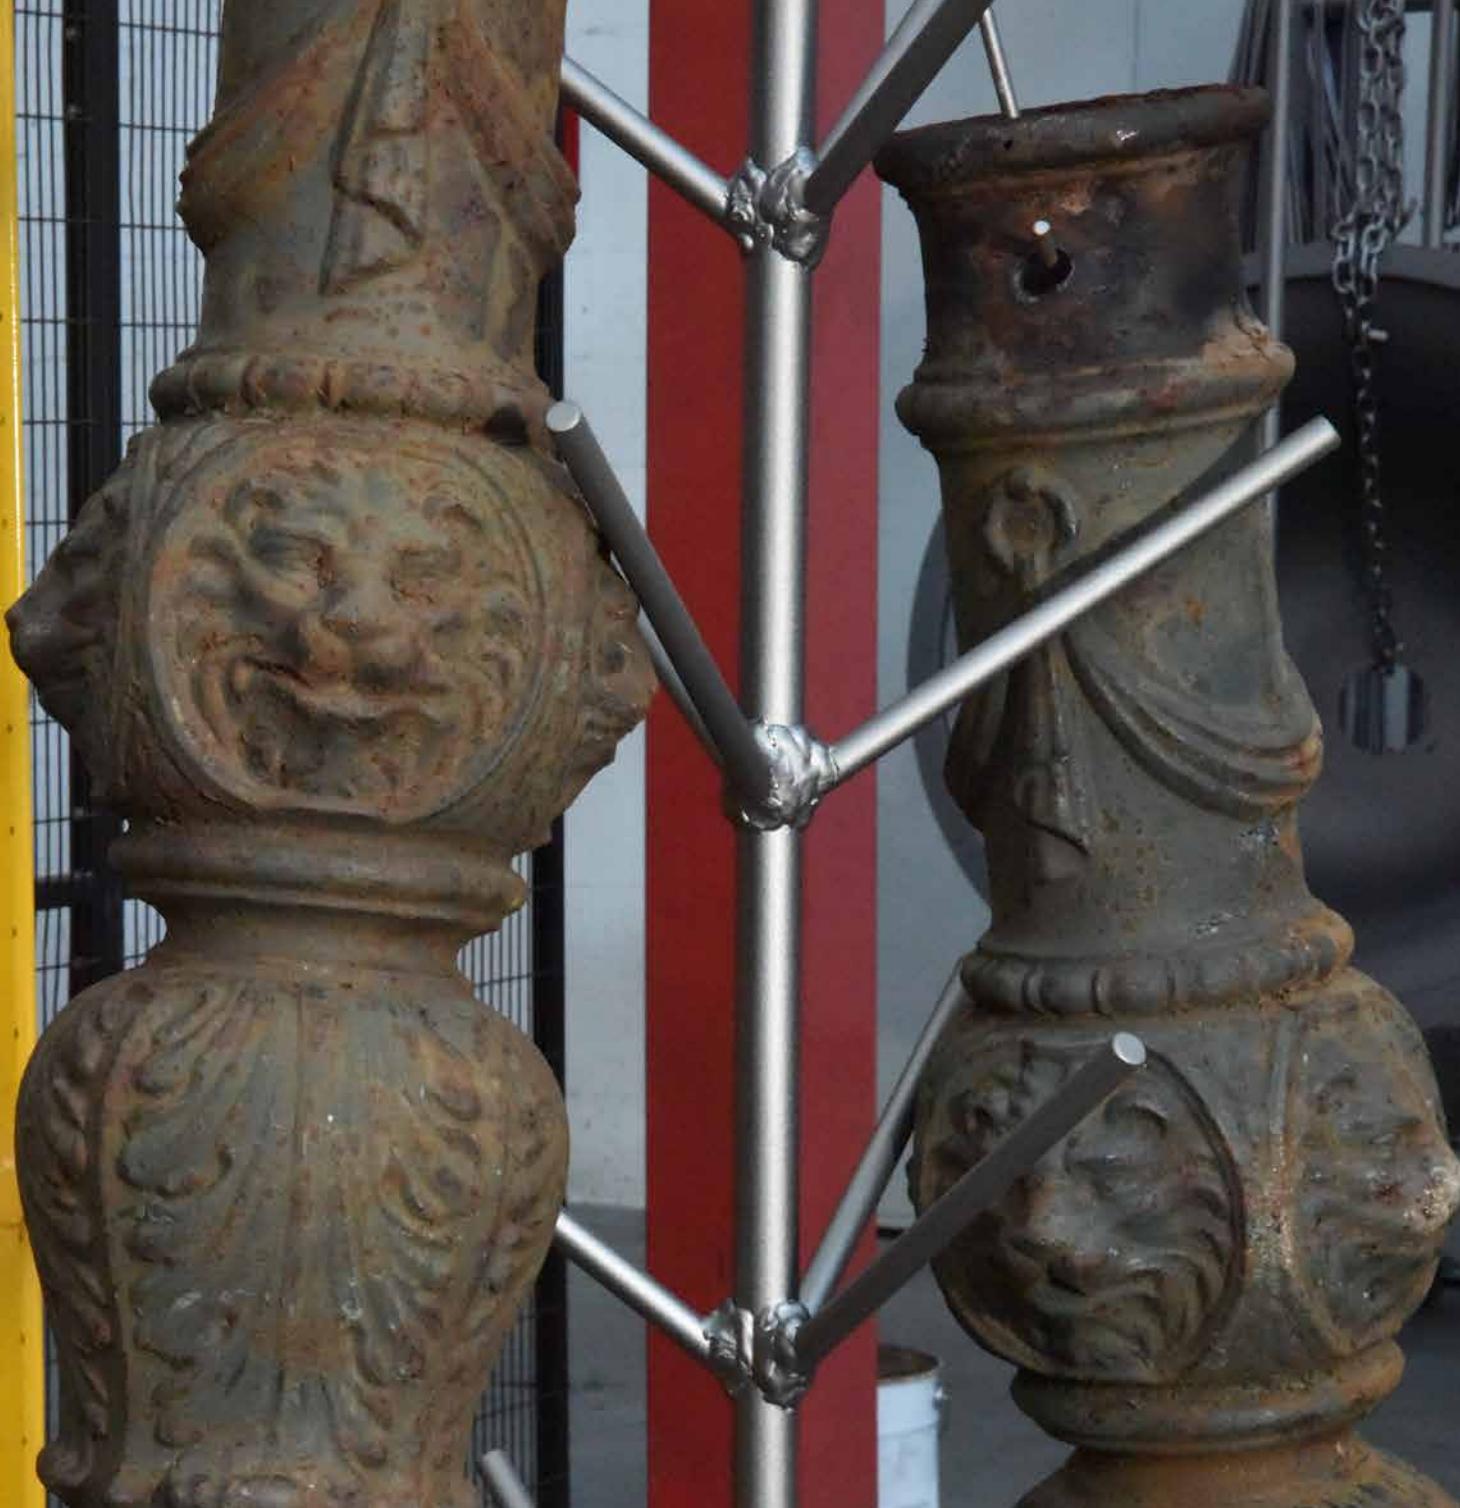
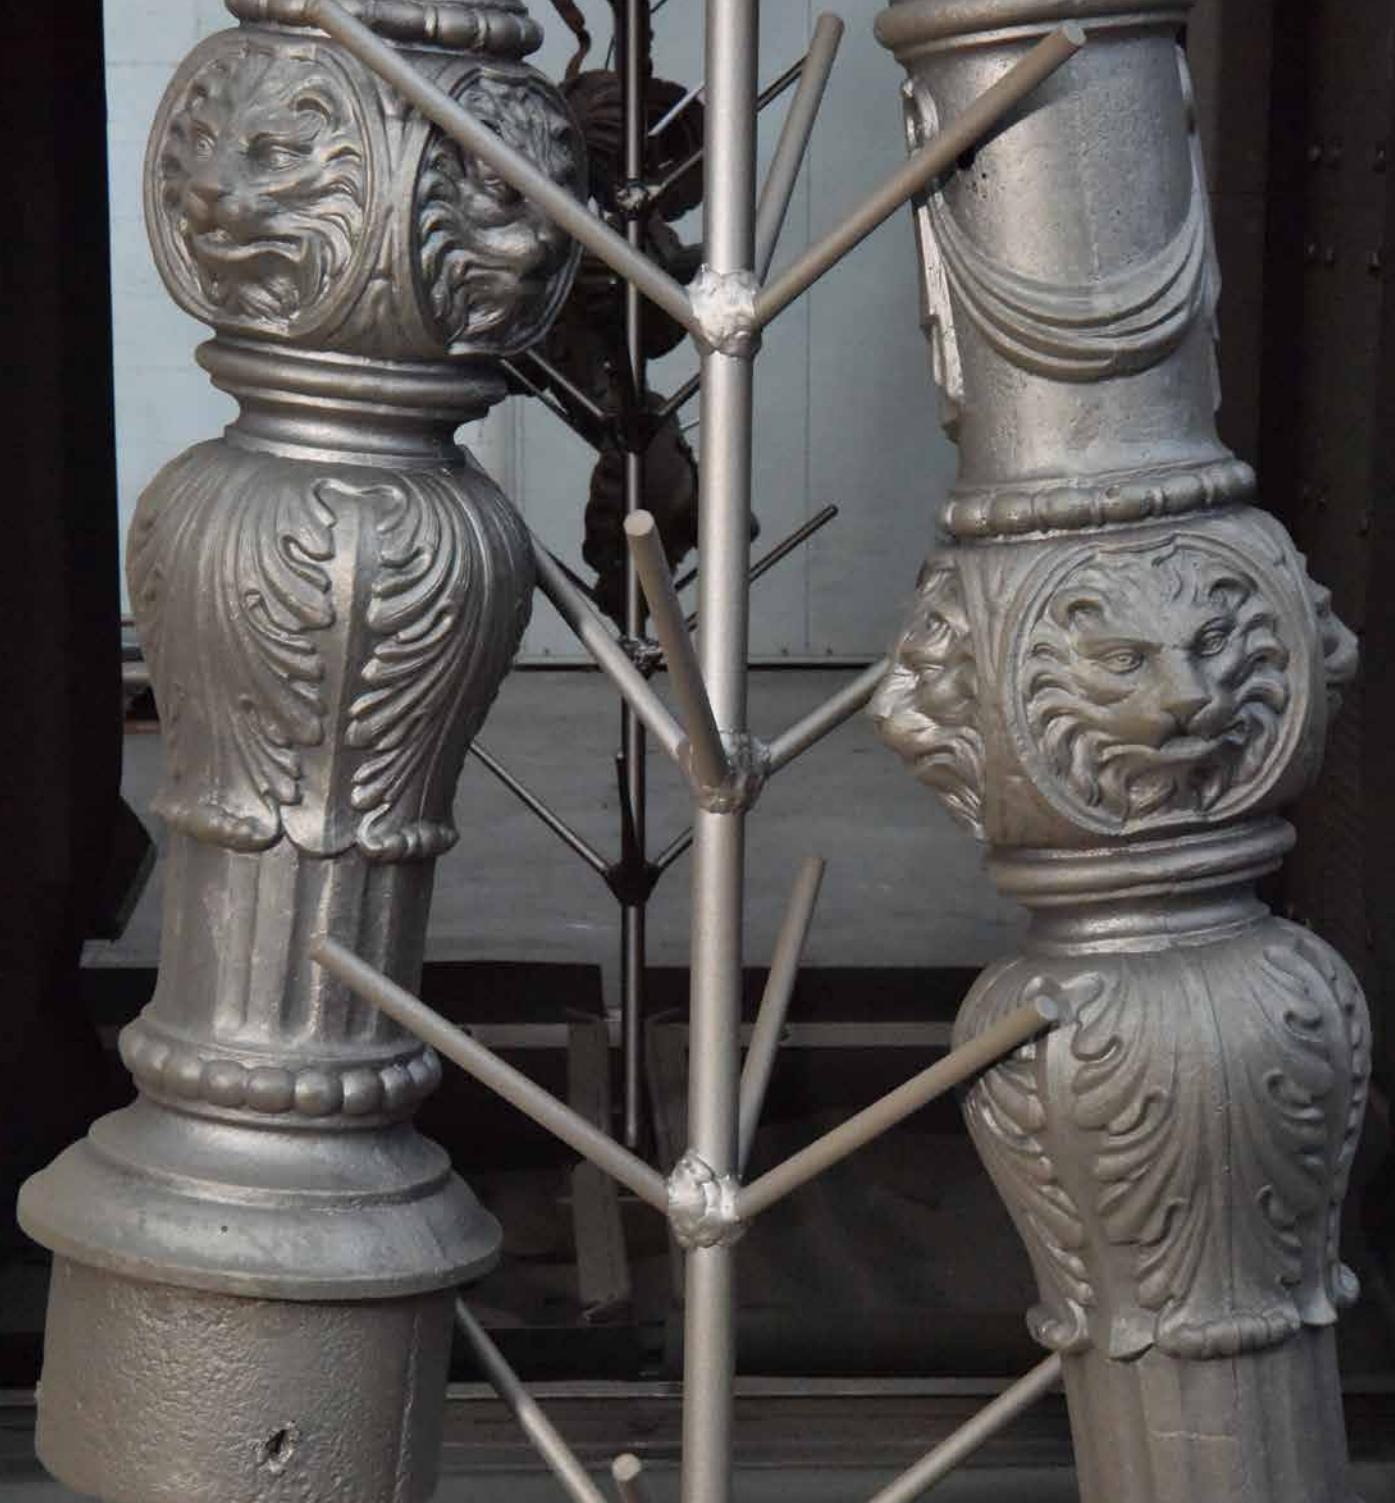
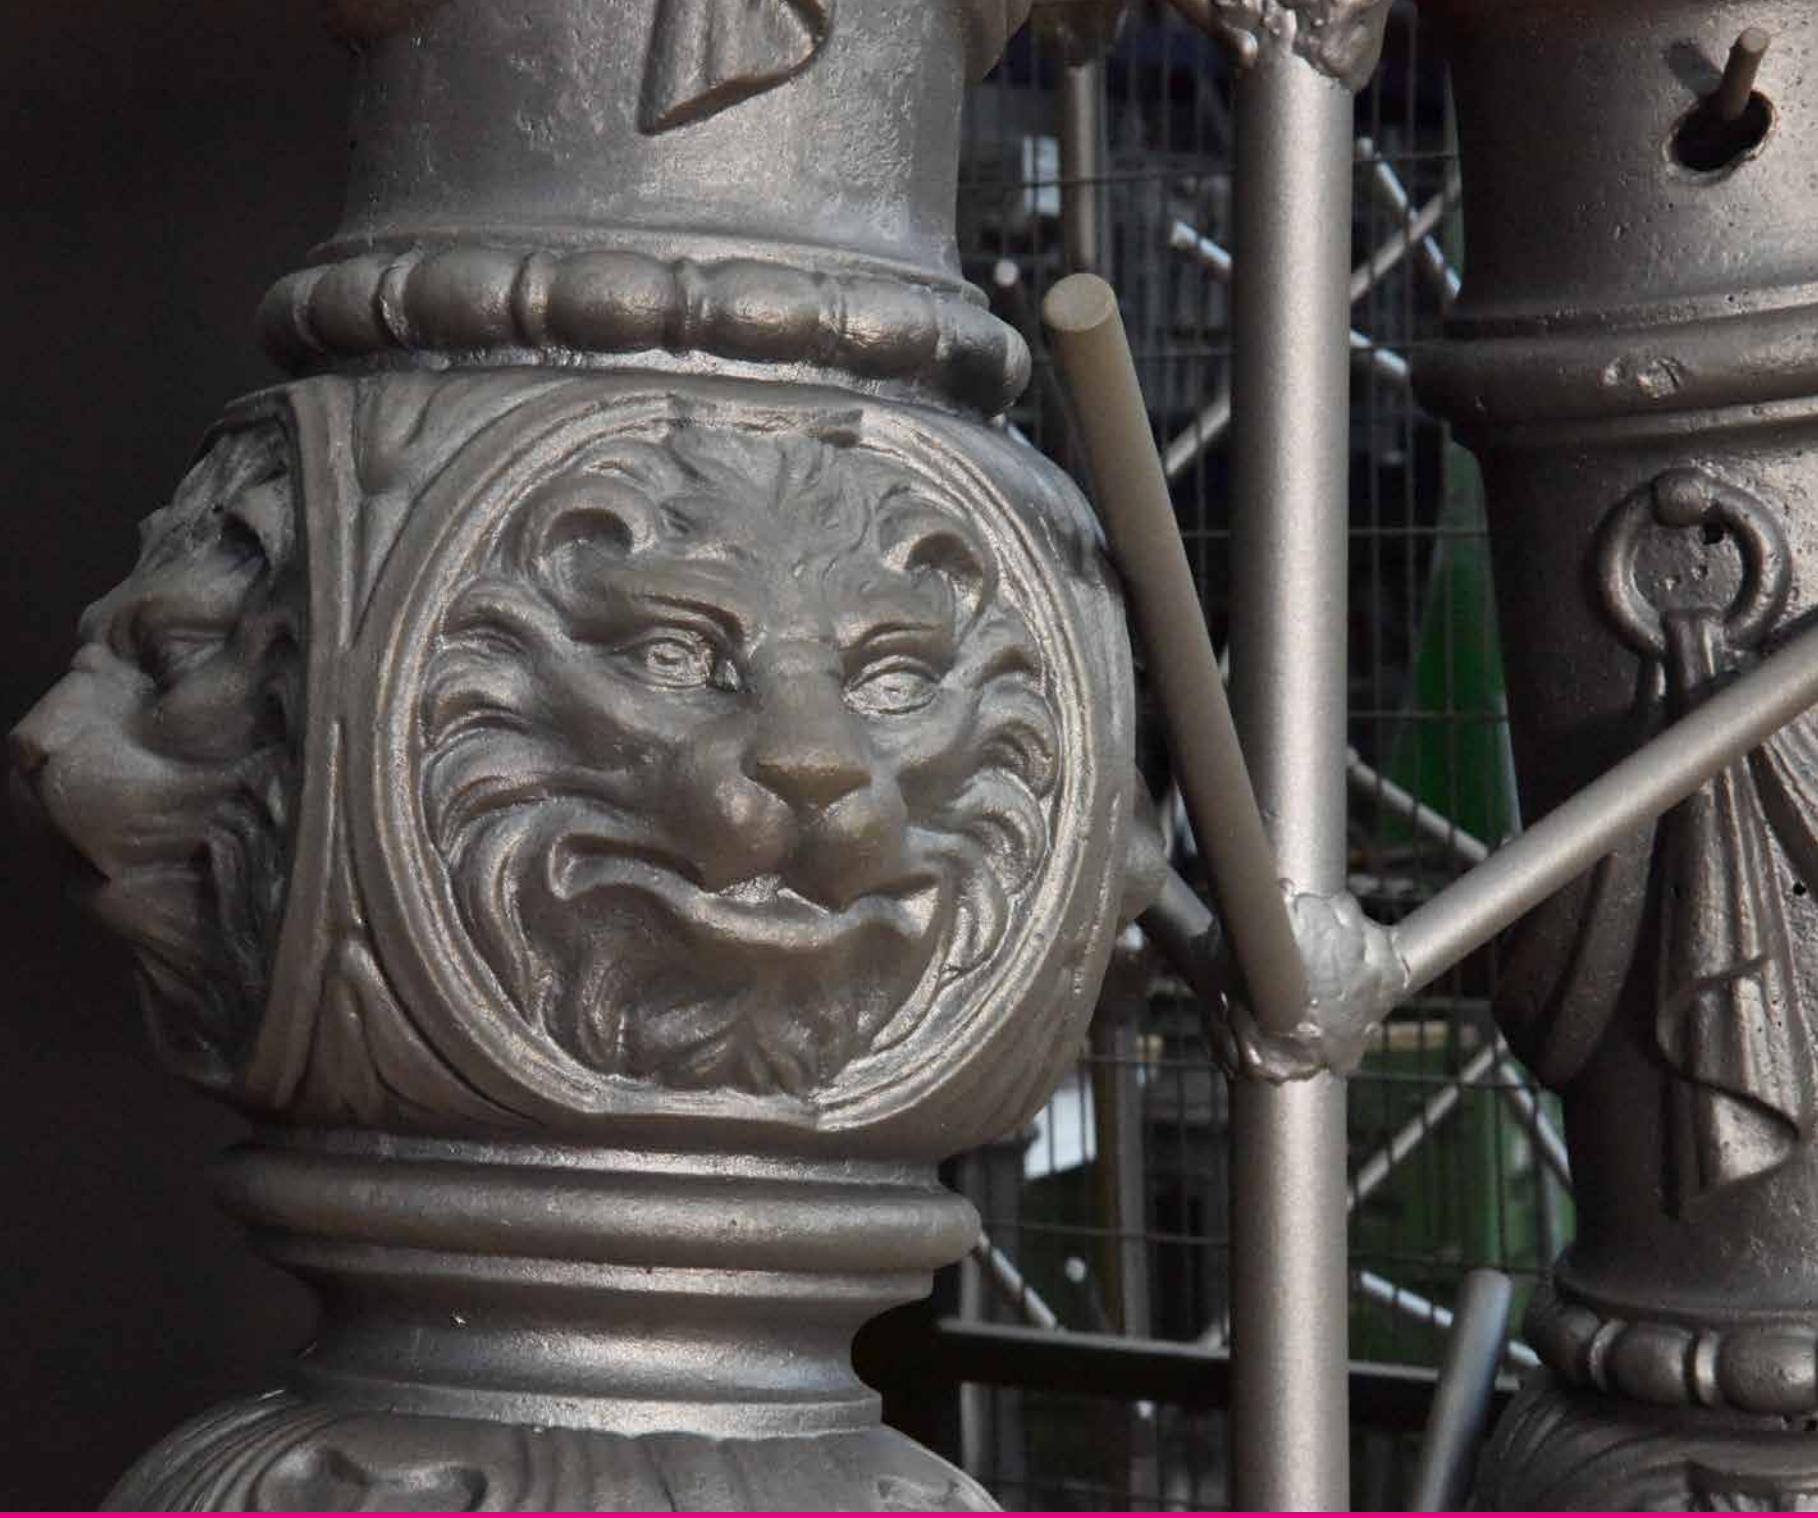
After more than a hundred years, the surfaces showed considerable deterioration and rusting. In order to restore it to its original state, each element was carefully sandblasted, revealing the beauty of the various decorations.

Dopo oltre 100 anni la superficie risultava molto deteriorata e arrugginita. Per riportarla al suo stato originale ogni elemento è stato sabbiato accuratamente portando in evidenza la bellezza dei vari decori.
