Enna (Italy) | Restoration

Enna, restoration of the
original lamp posts of
the Cathedral

**Enna, restauro dei lampioni
originali della cattedrale**

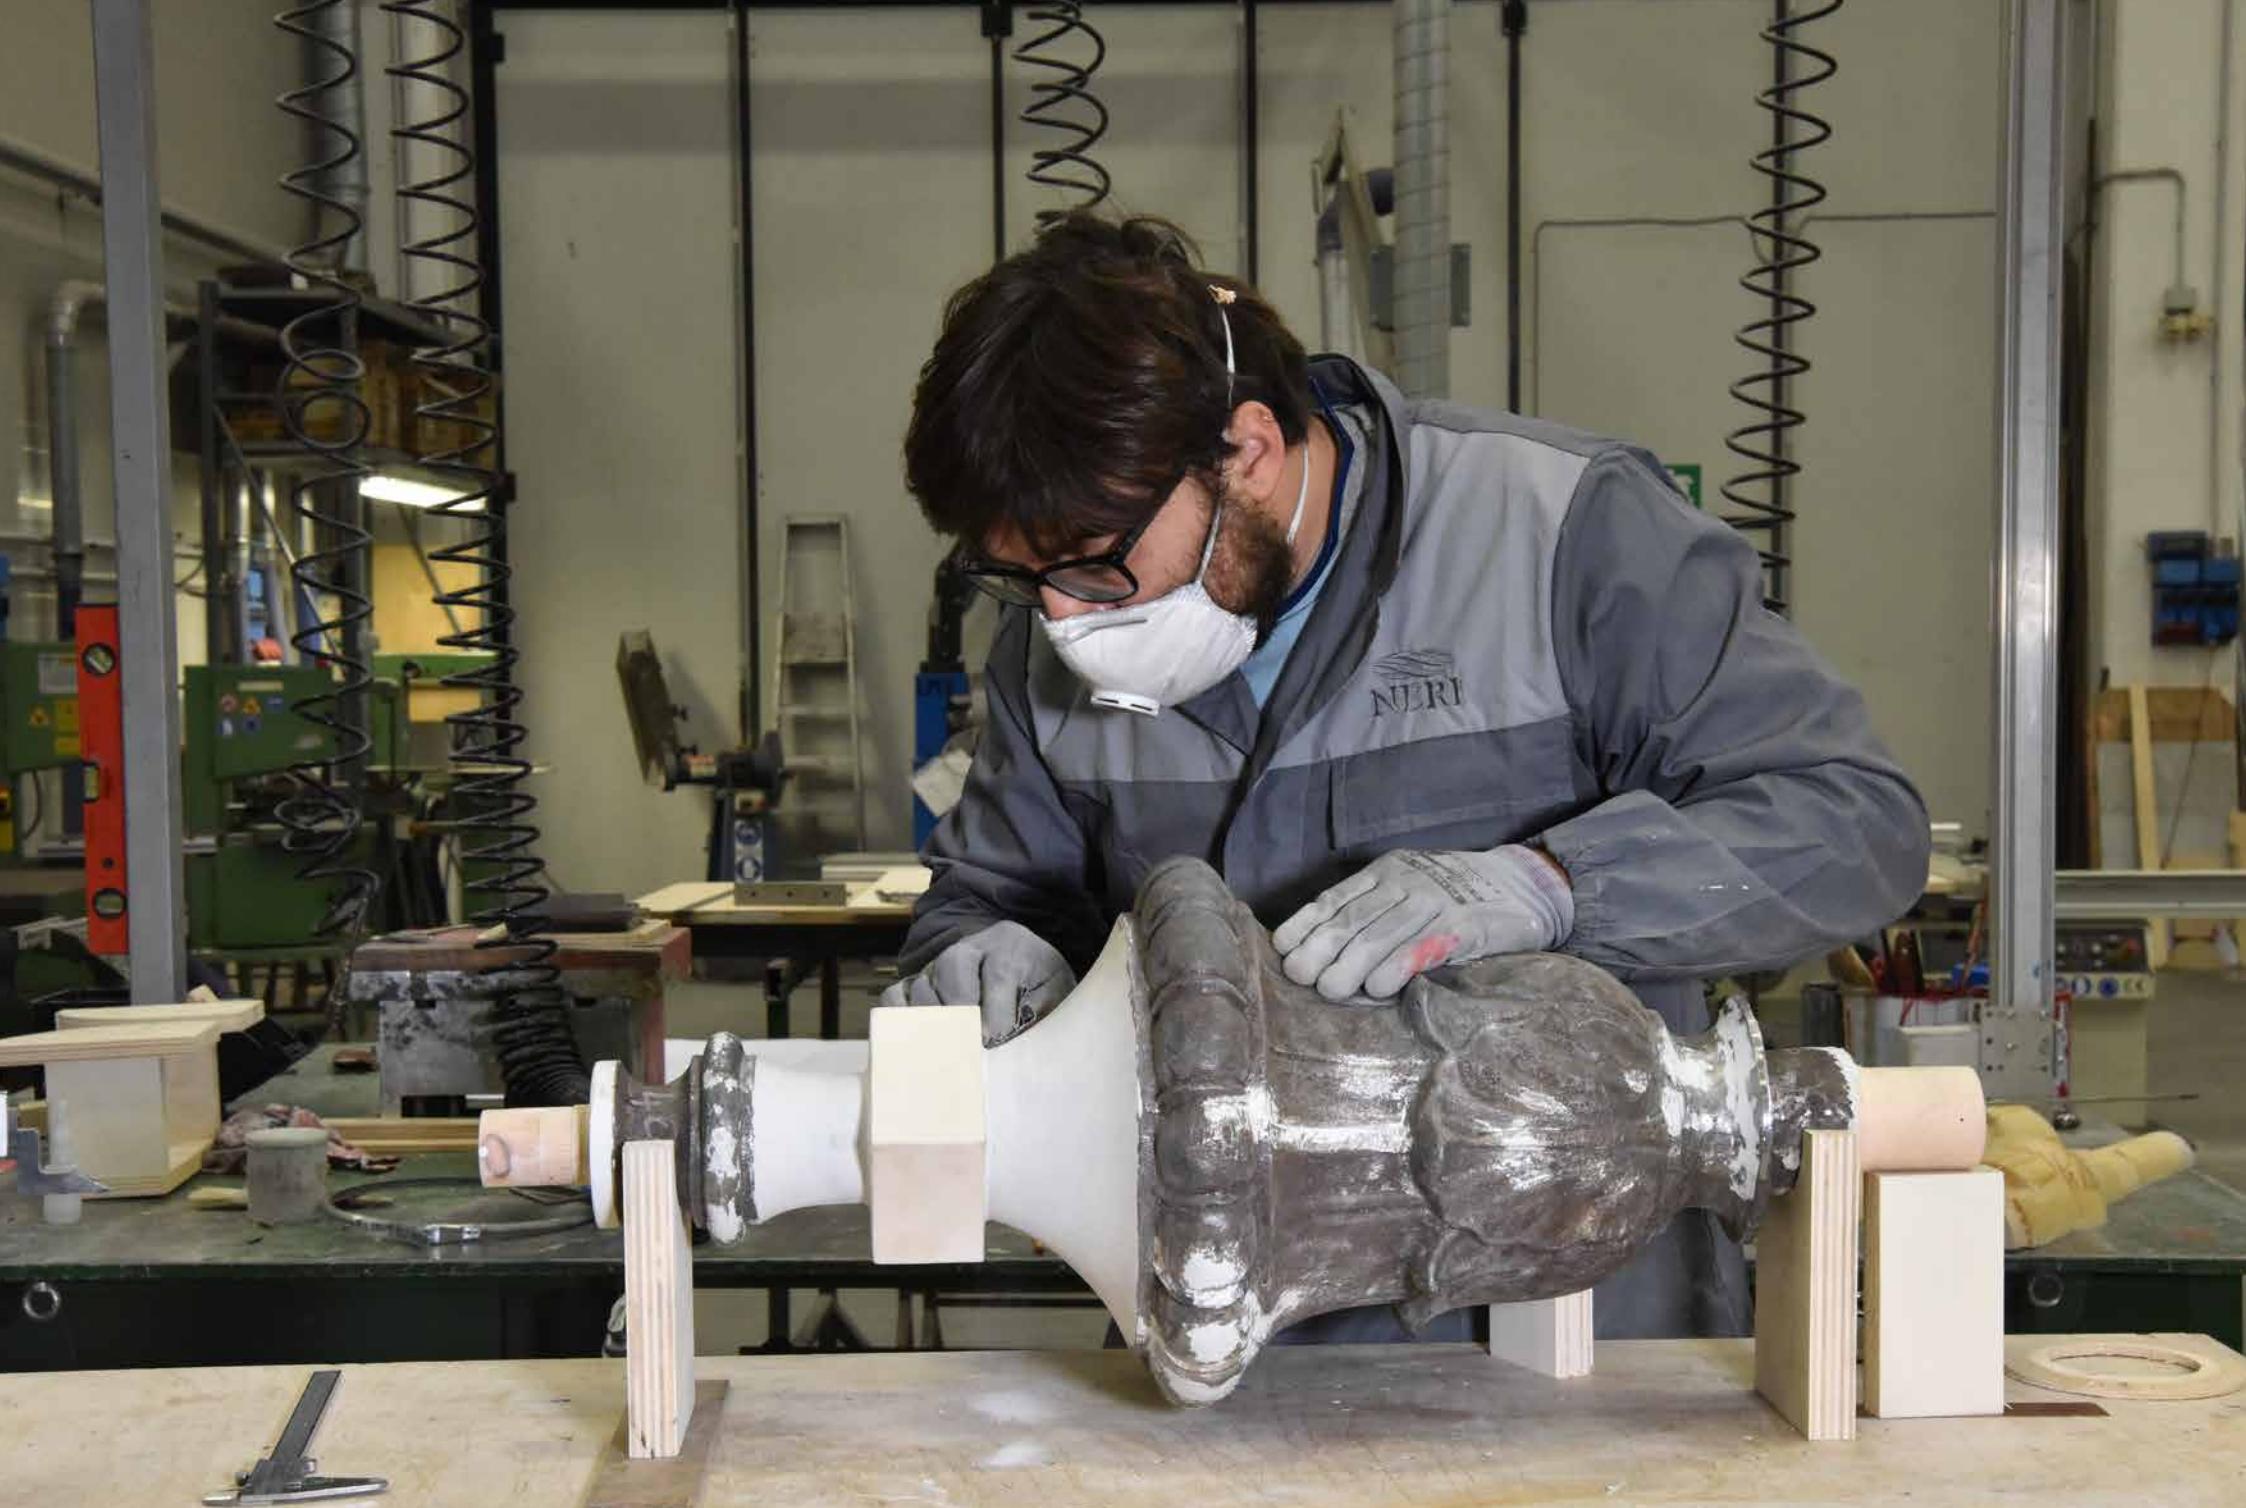
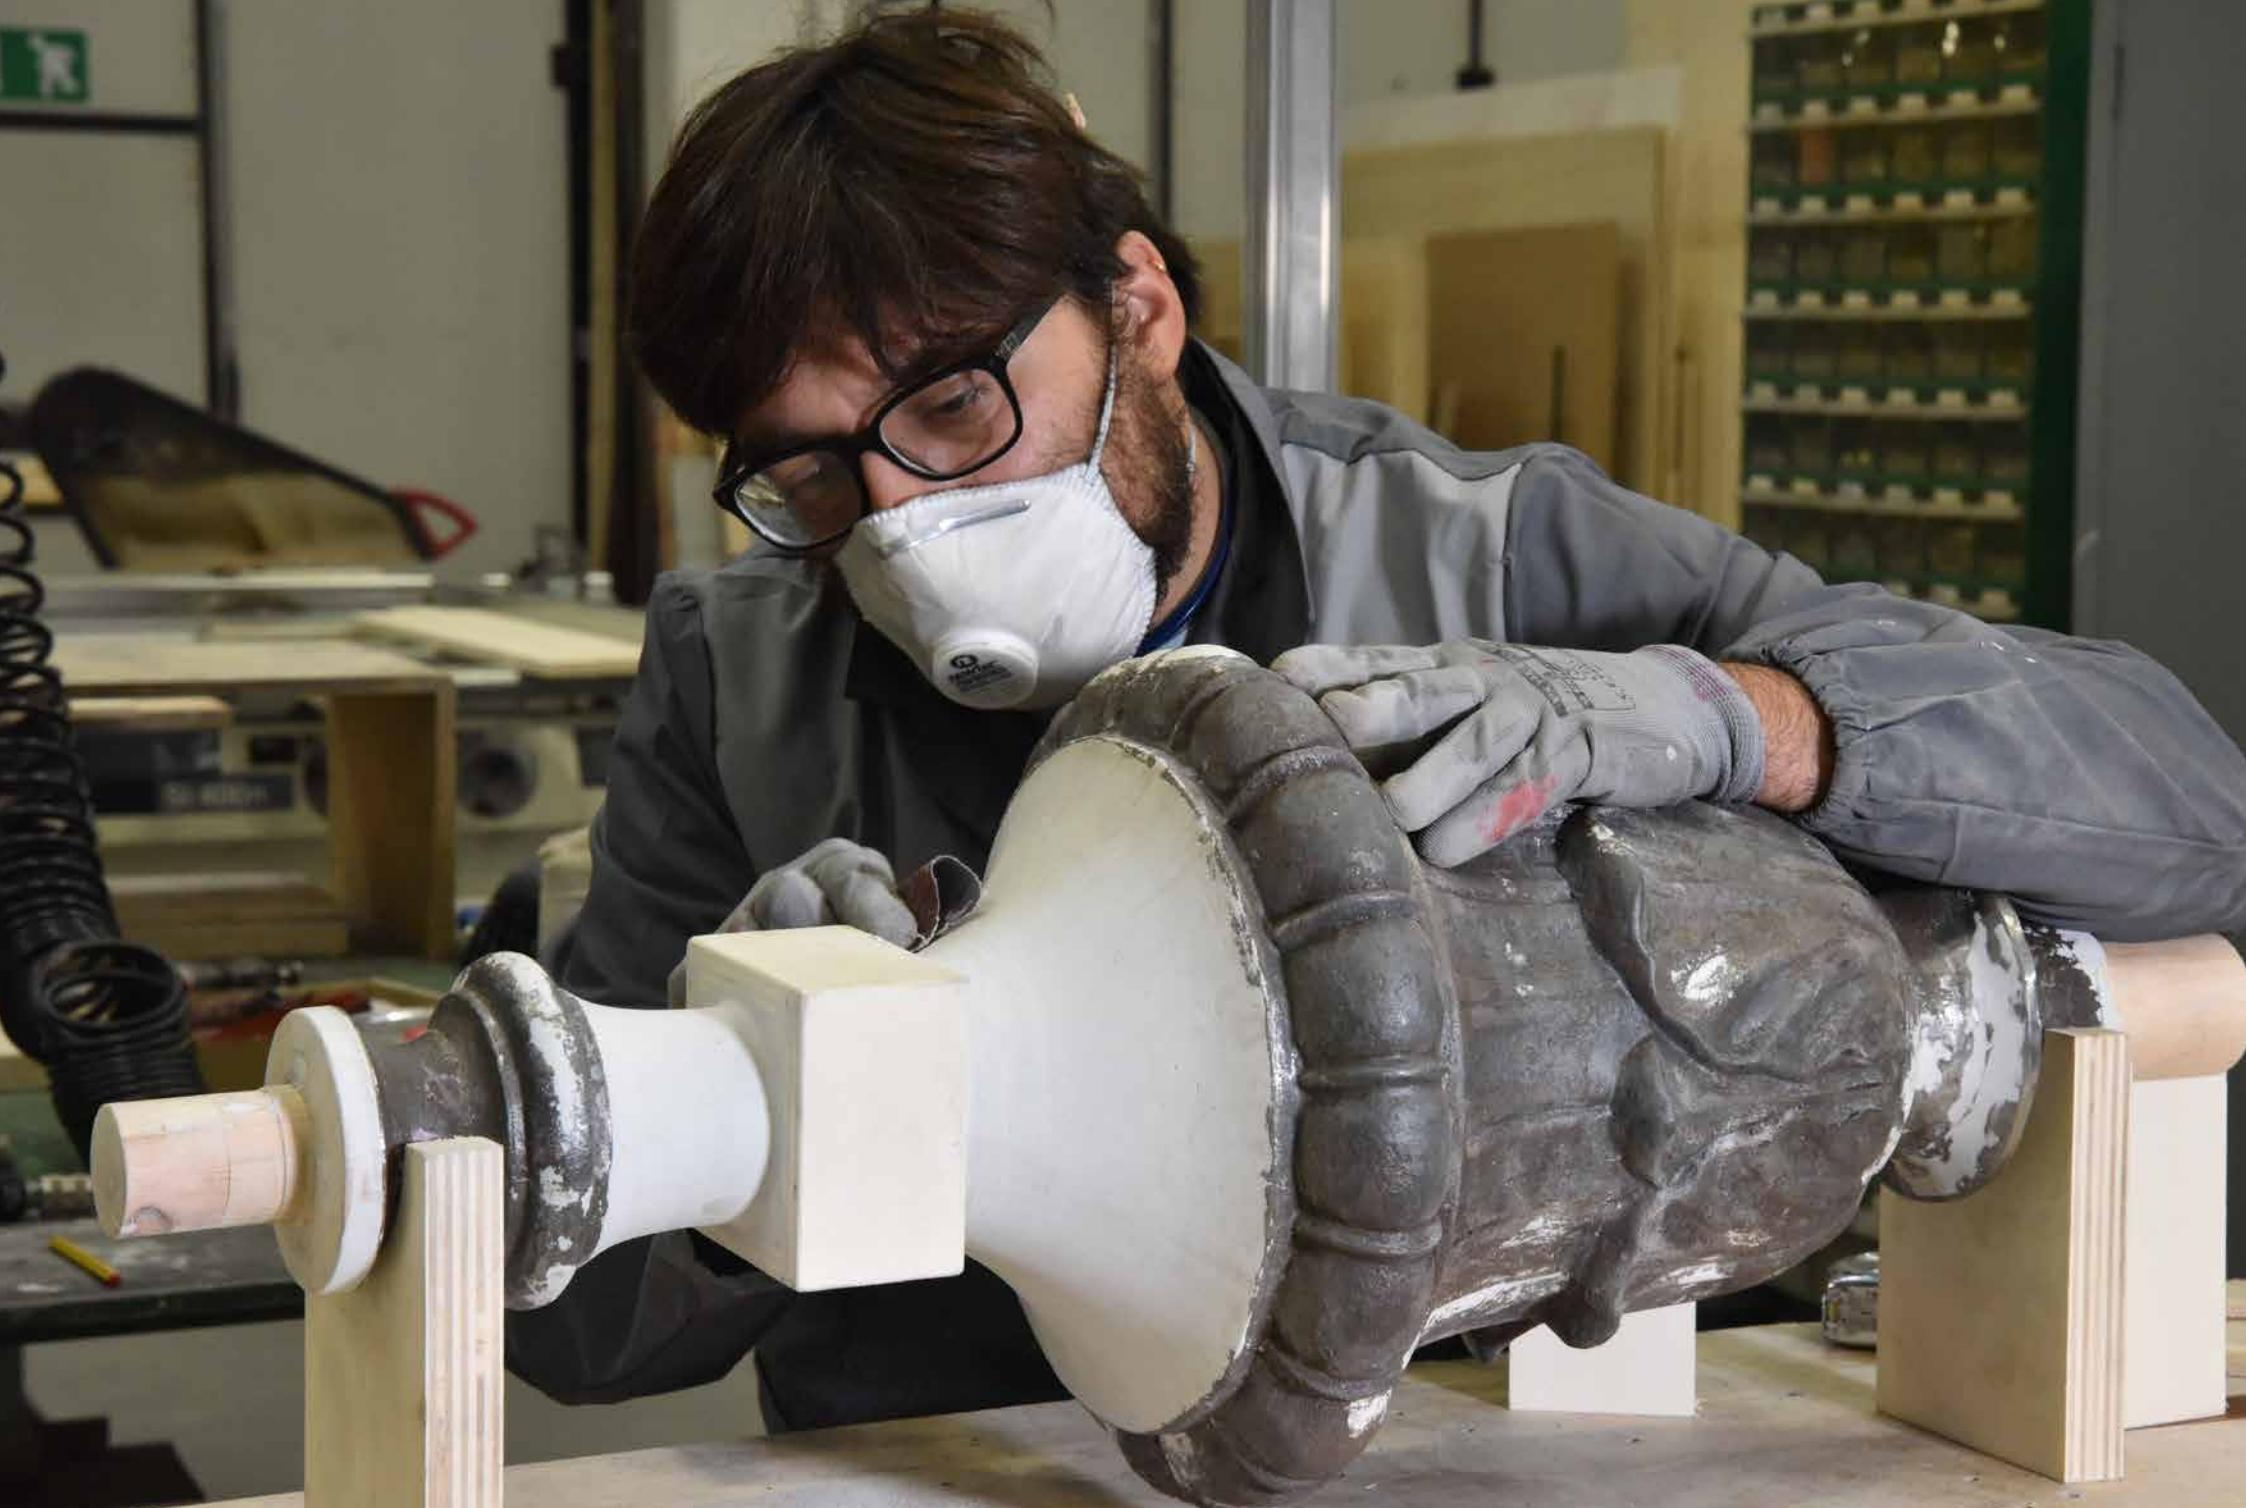
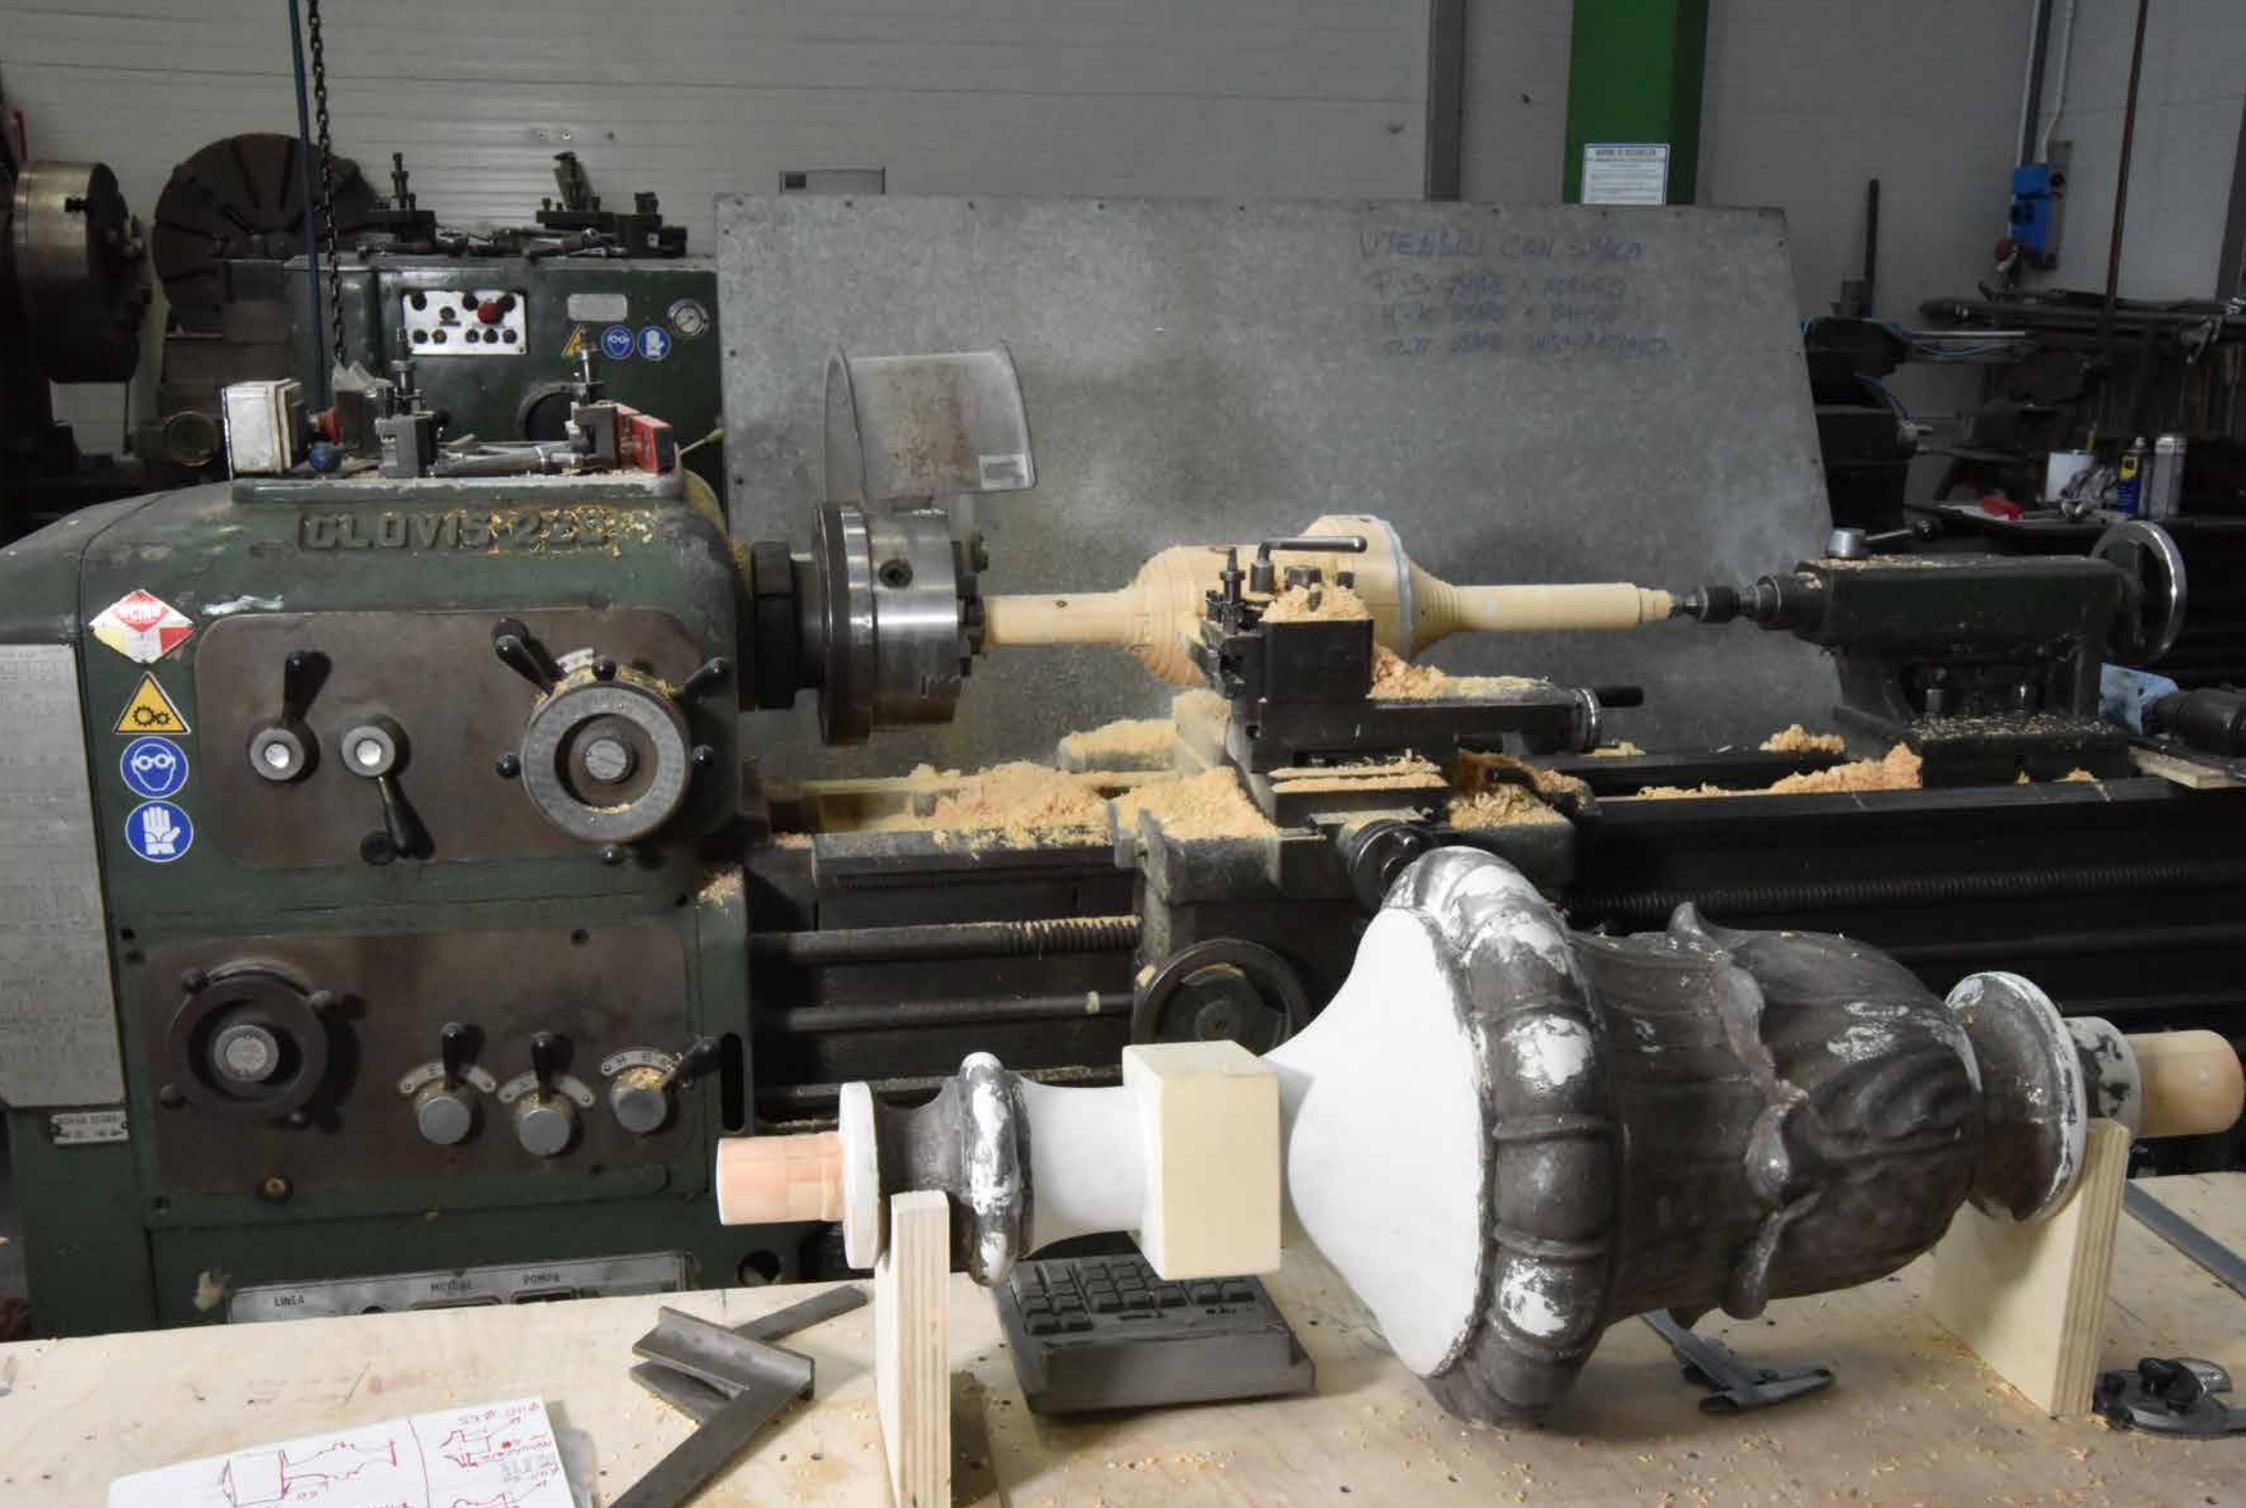
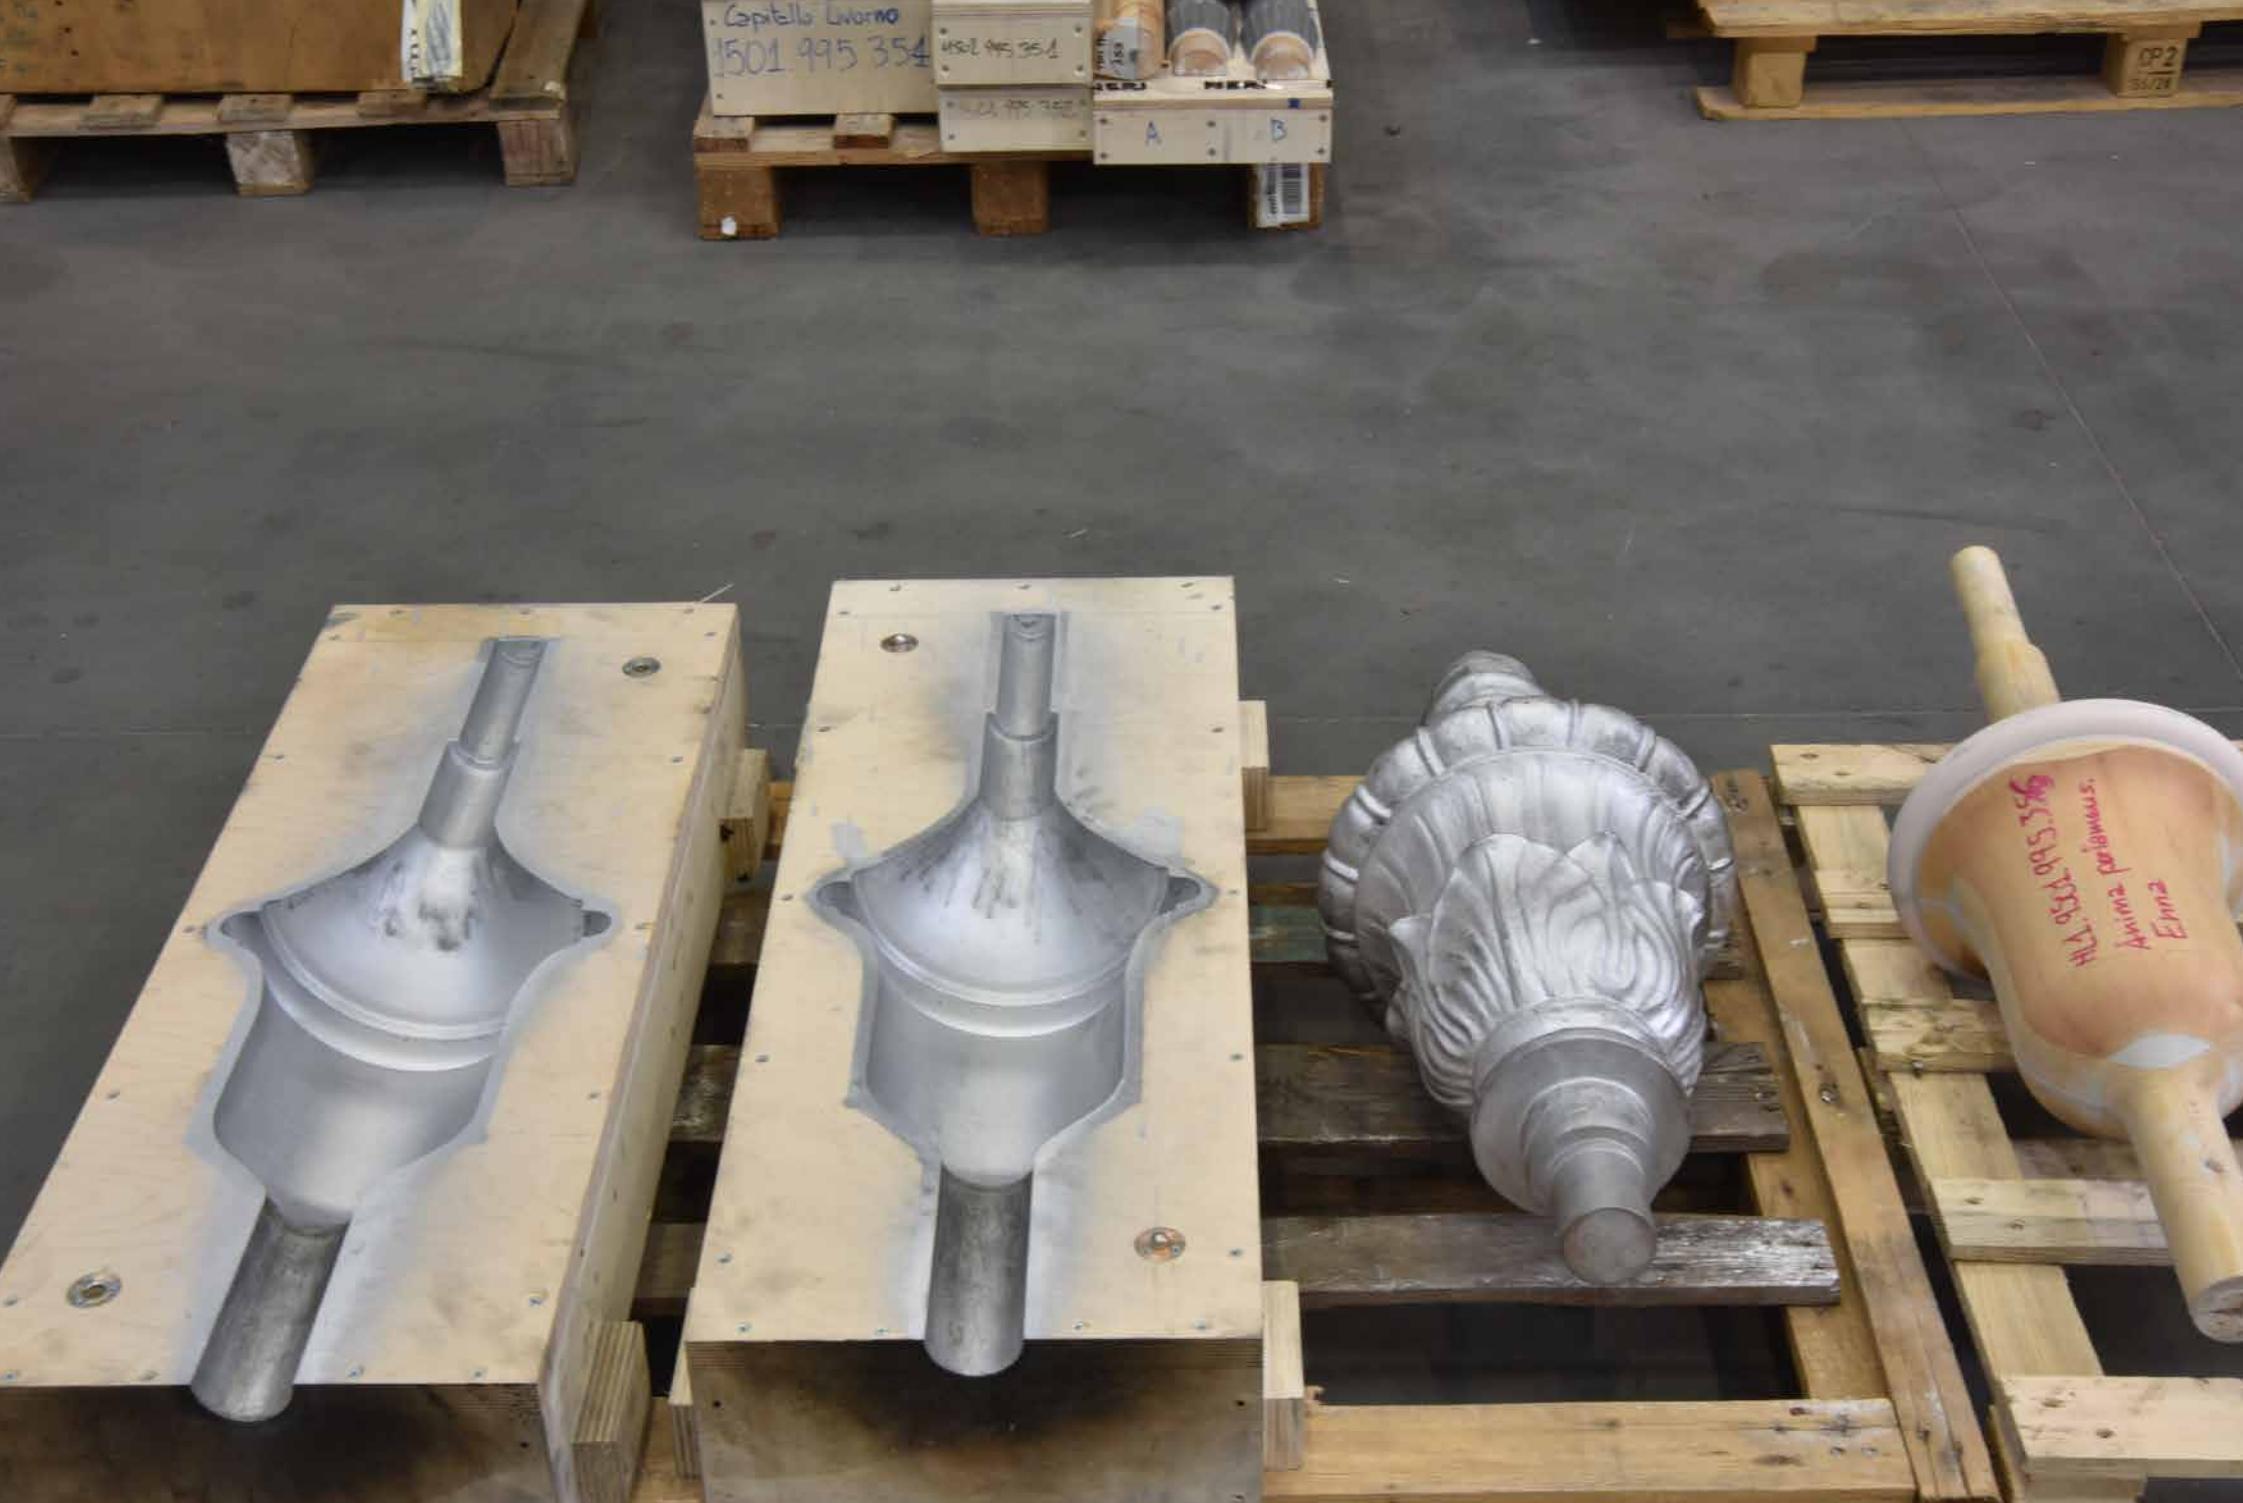
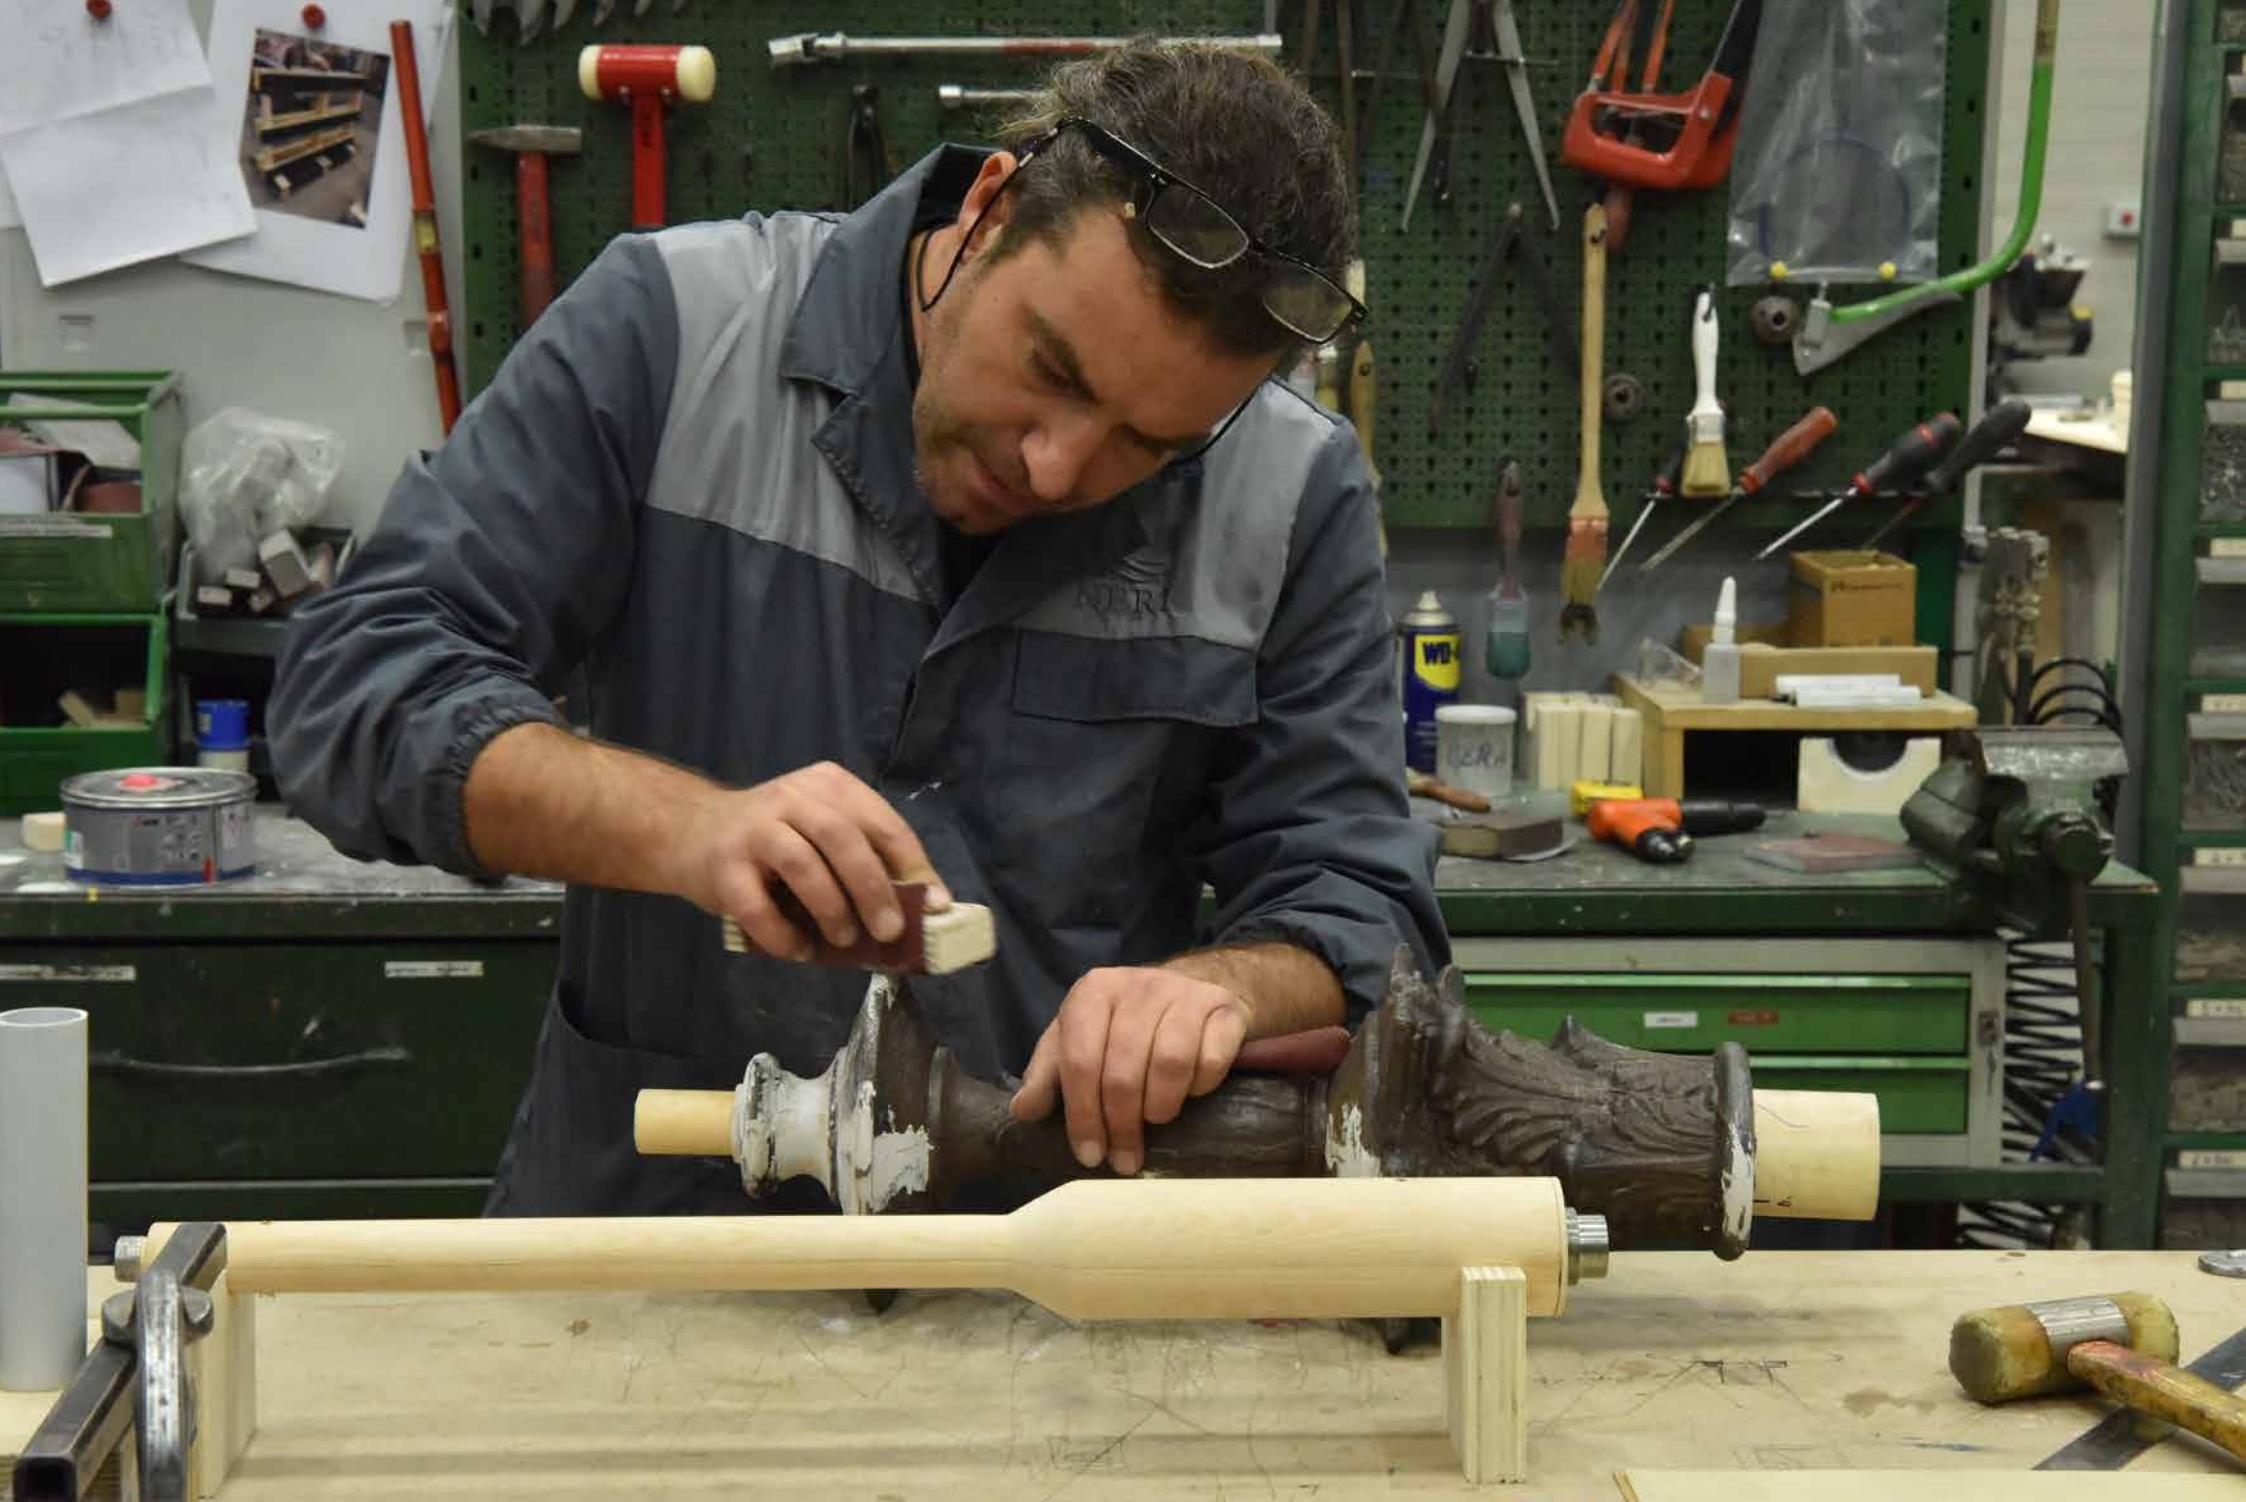
The capital and the top proved no longer able to support the weight of the four brackets. It was necessary, therefore, to reconstruct new patterns from which to cast four new capitals and tops identical to the originals, but with increased dimensions and thickness. For each model the internal part, the so-called core, which creates the hollow centre during casting, was constructed in wood.

Il capitello e la cima terminale non sono risultati più idonei a reggere il peso delle quattro mensole. Si è perciò reso necessario ricostruire nuovi modelli per fondere quattro nuovi capitelli e cime identici agli originali ma con dimensioni e spessori maggiori. Per ciascun modello si è anche costruita in legno la parte interna, la cosiddetta anima, che crea il vuoto nel momento della fusione.
