Enna (Italy) | Restoration

Enna, restoration of the
original lamp posts of
the Cathedral

**Enna, restauro dei lampioni
originali della cattedrale**

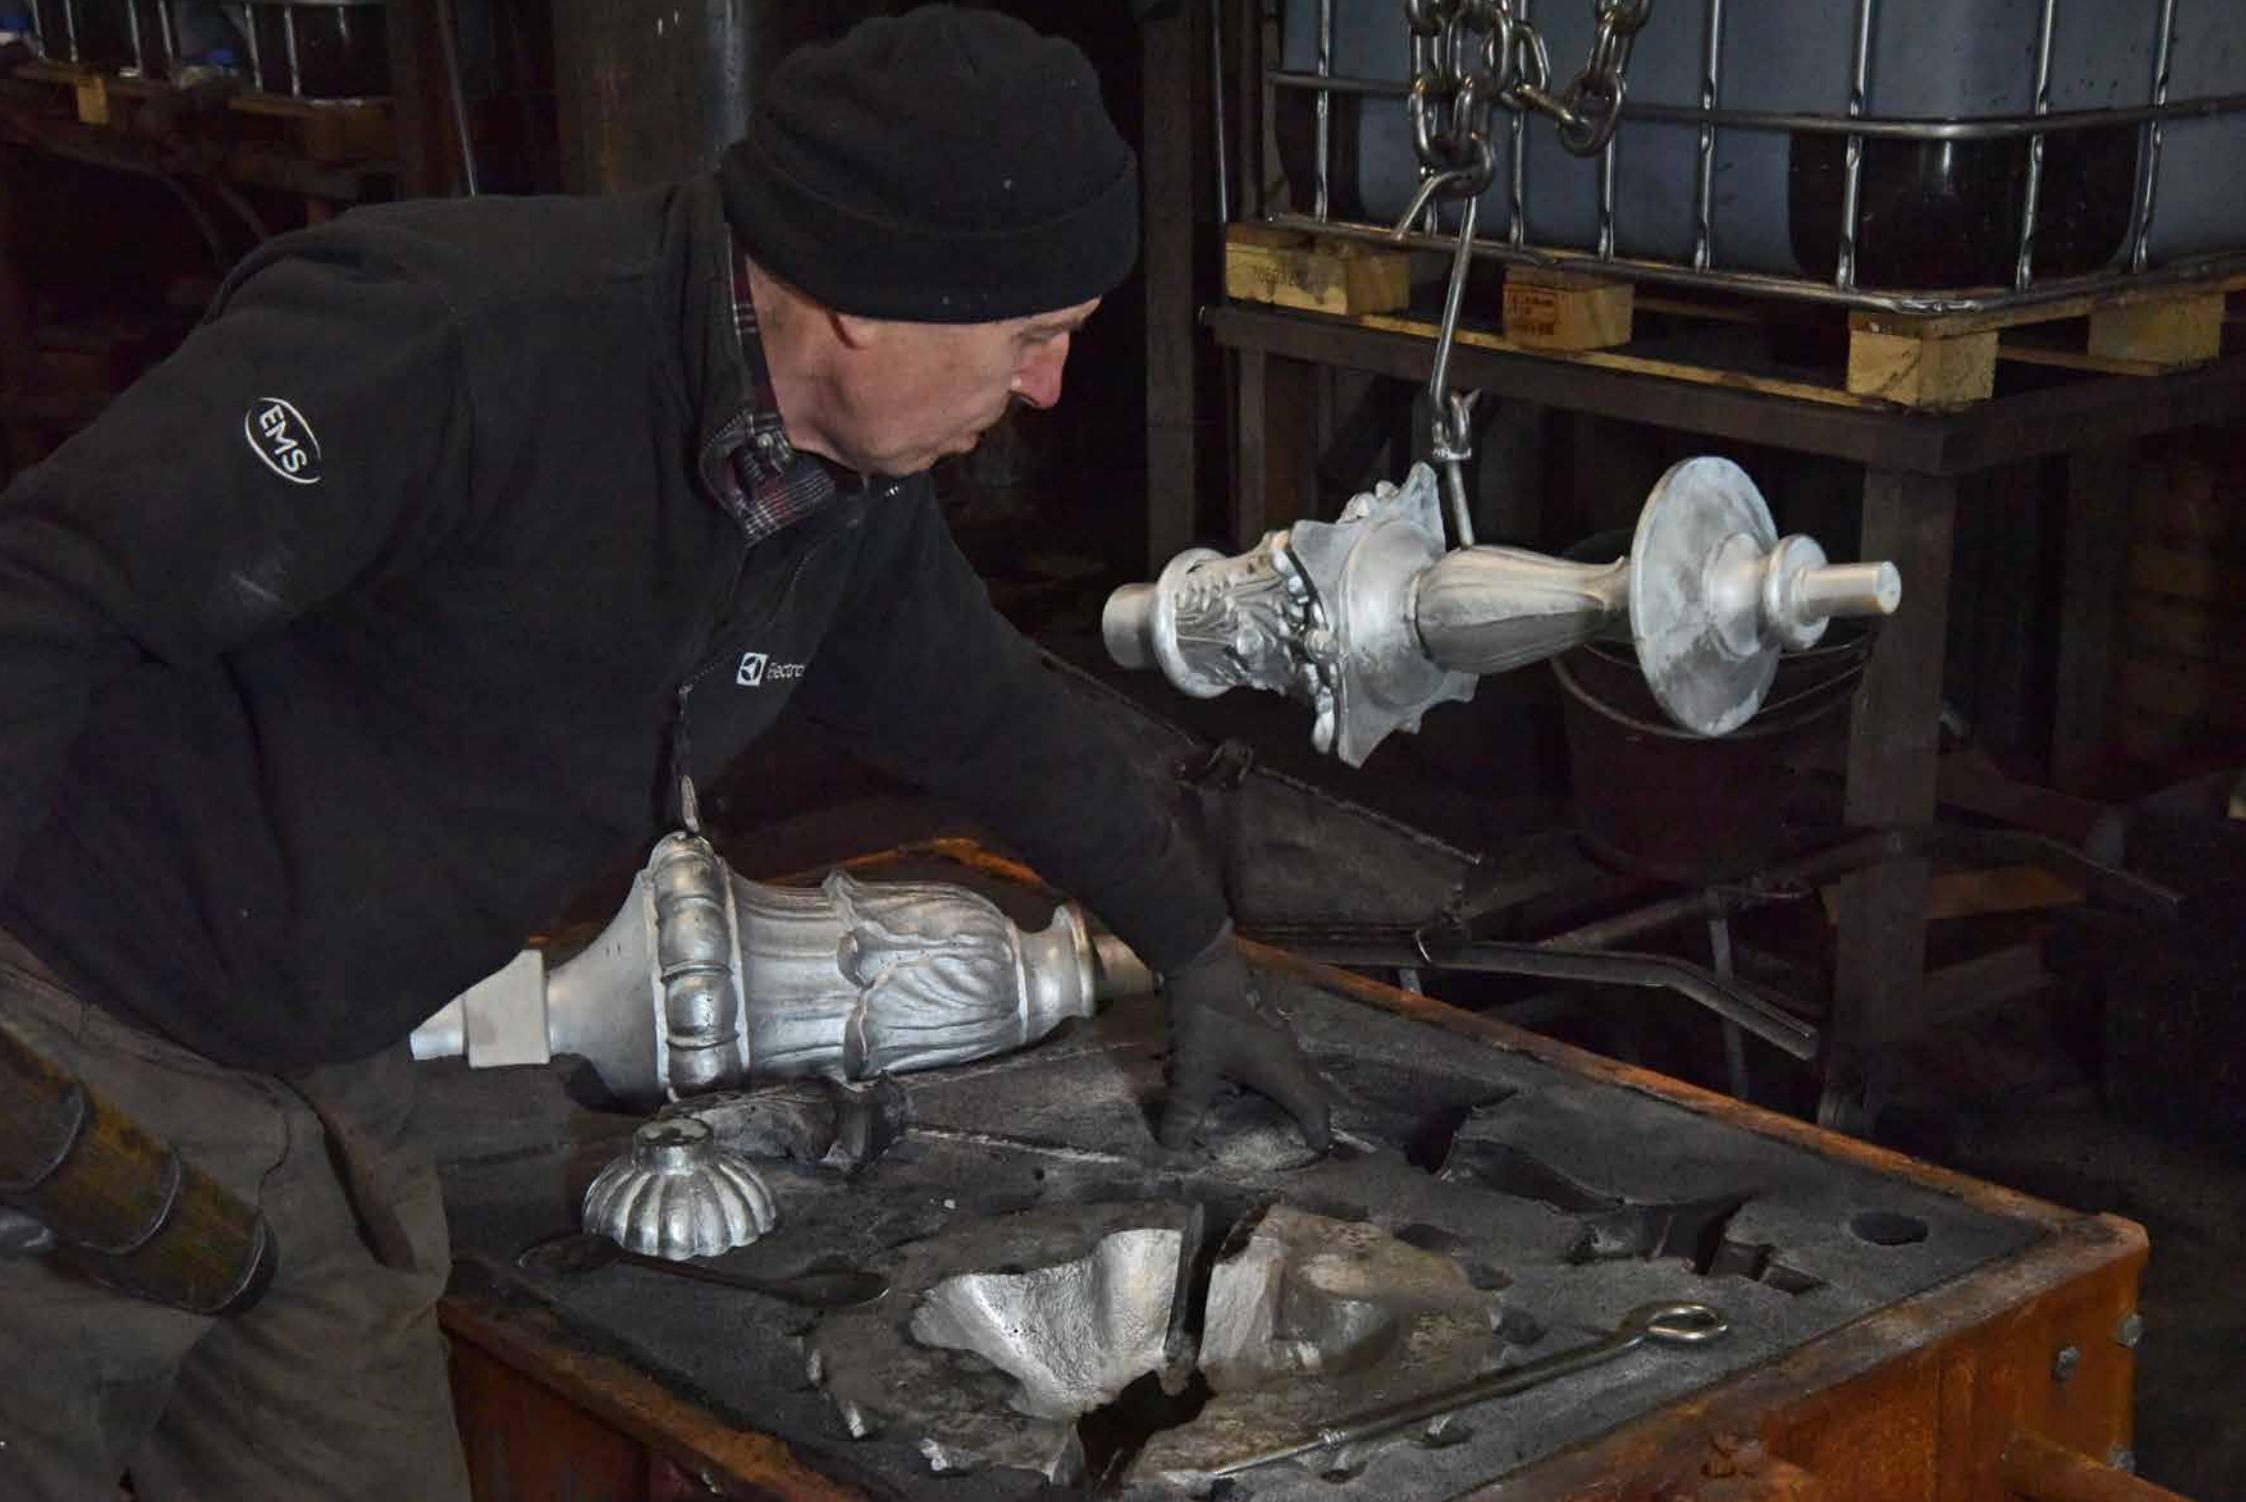
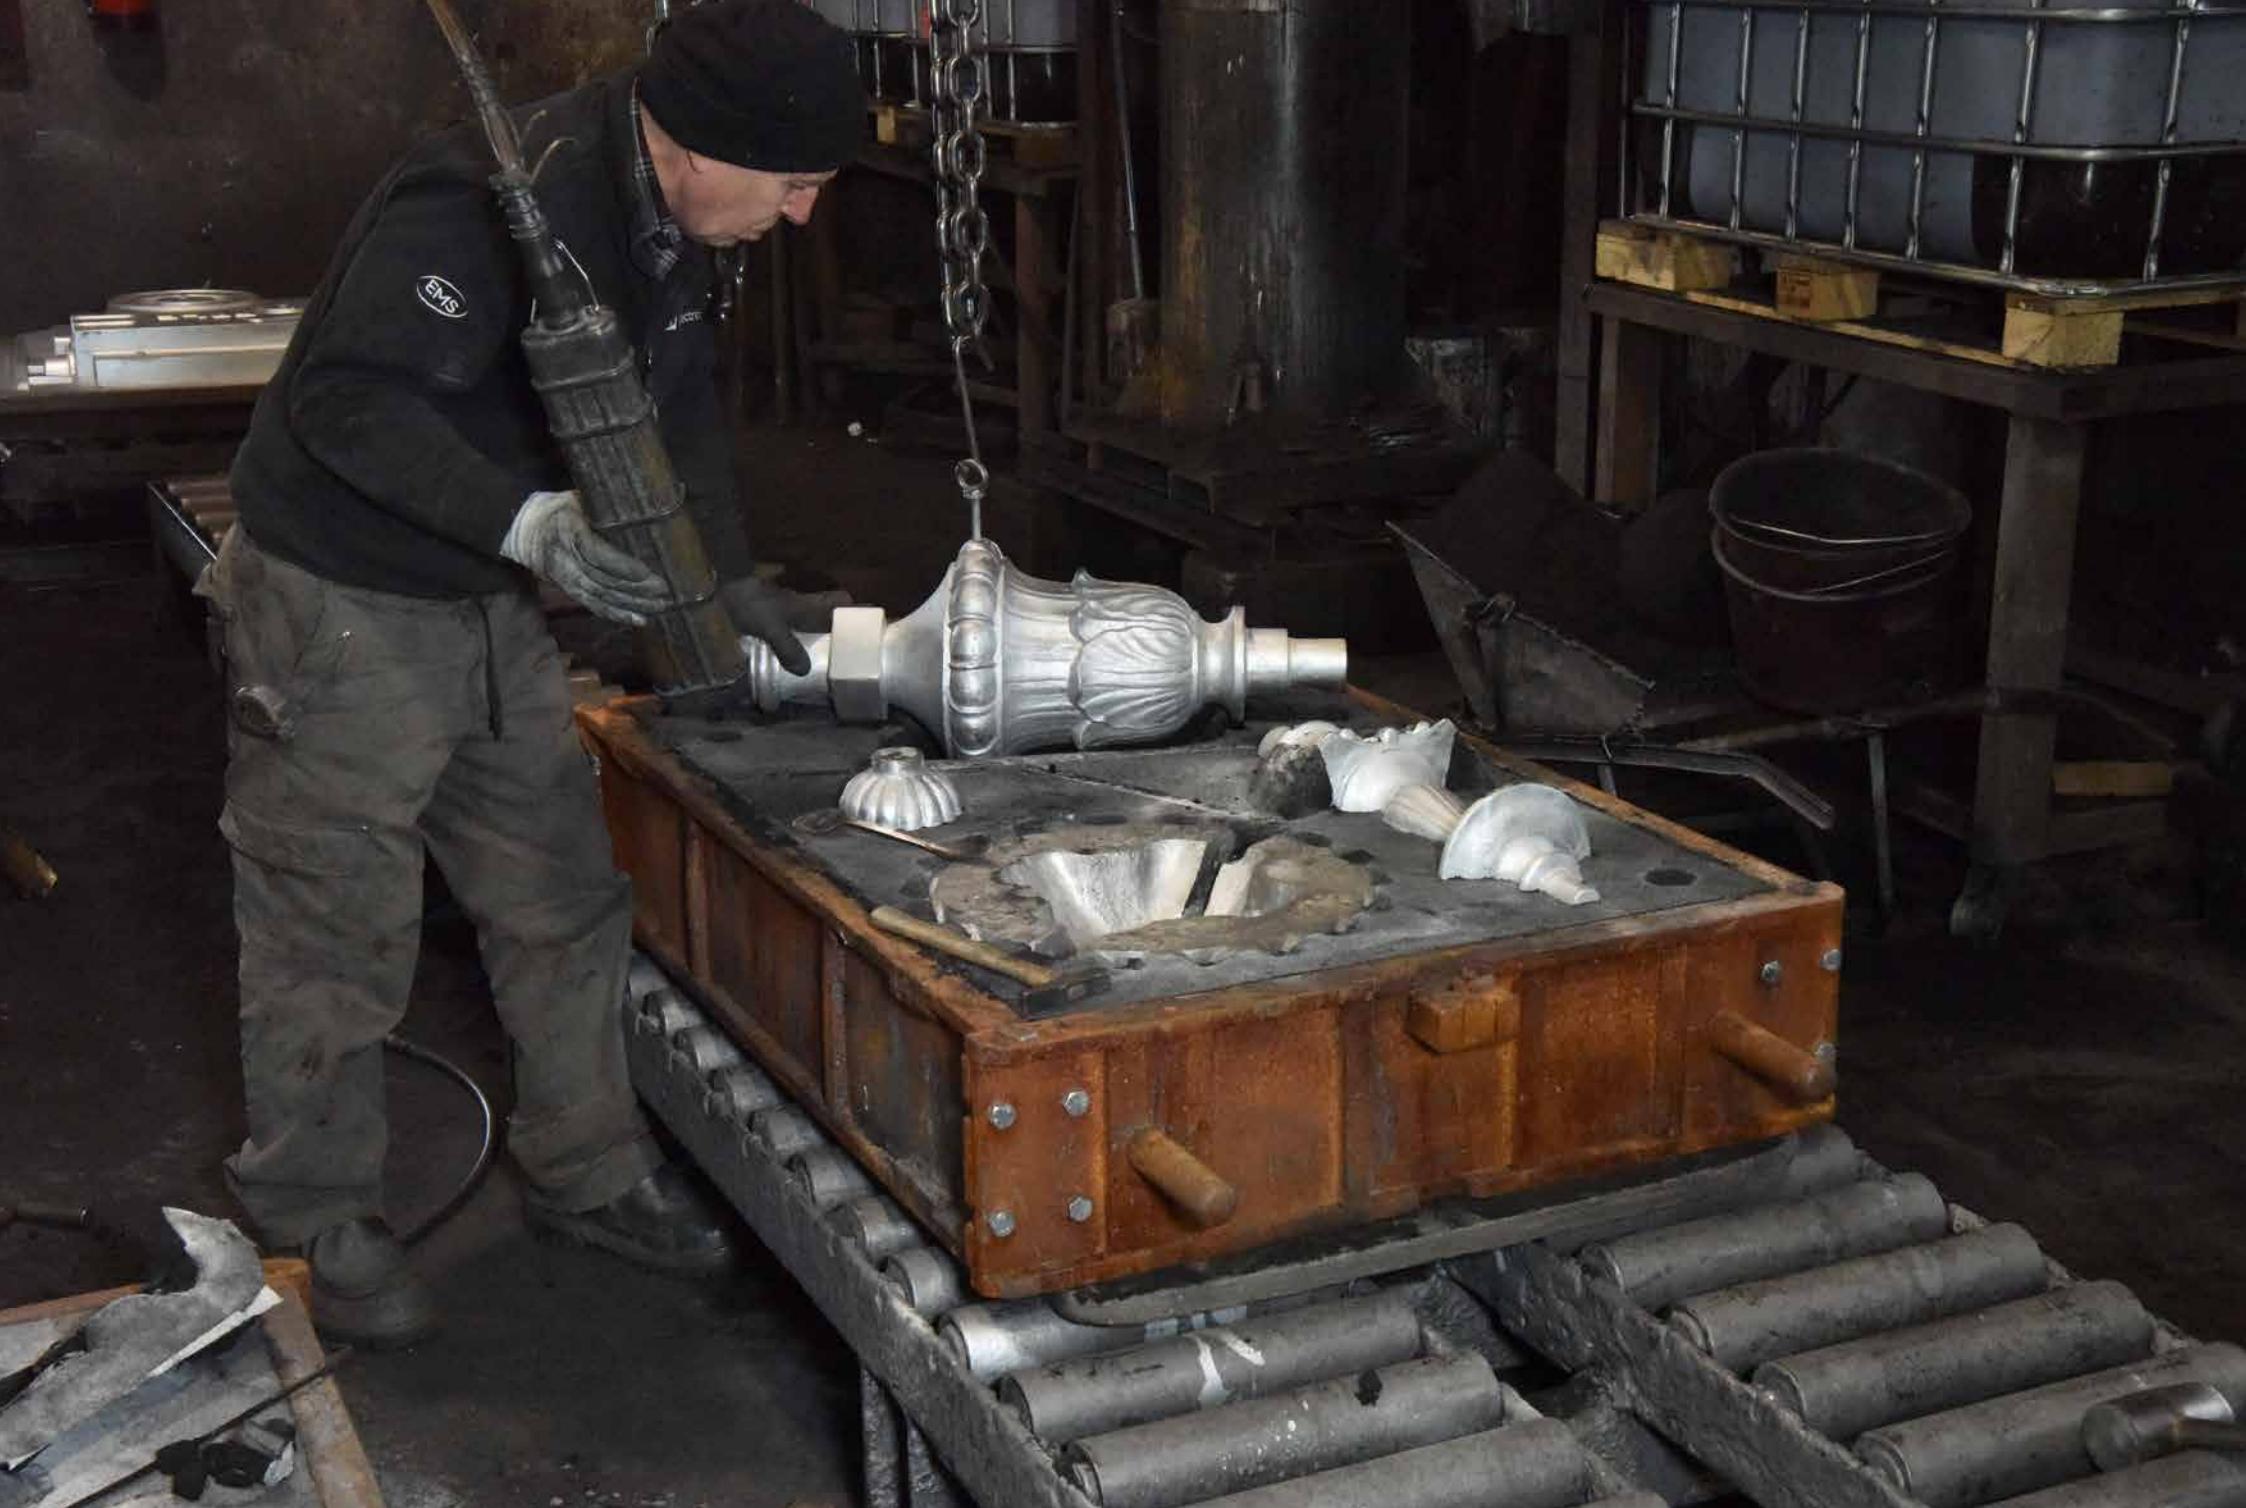
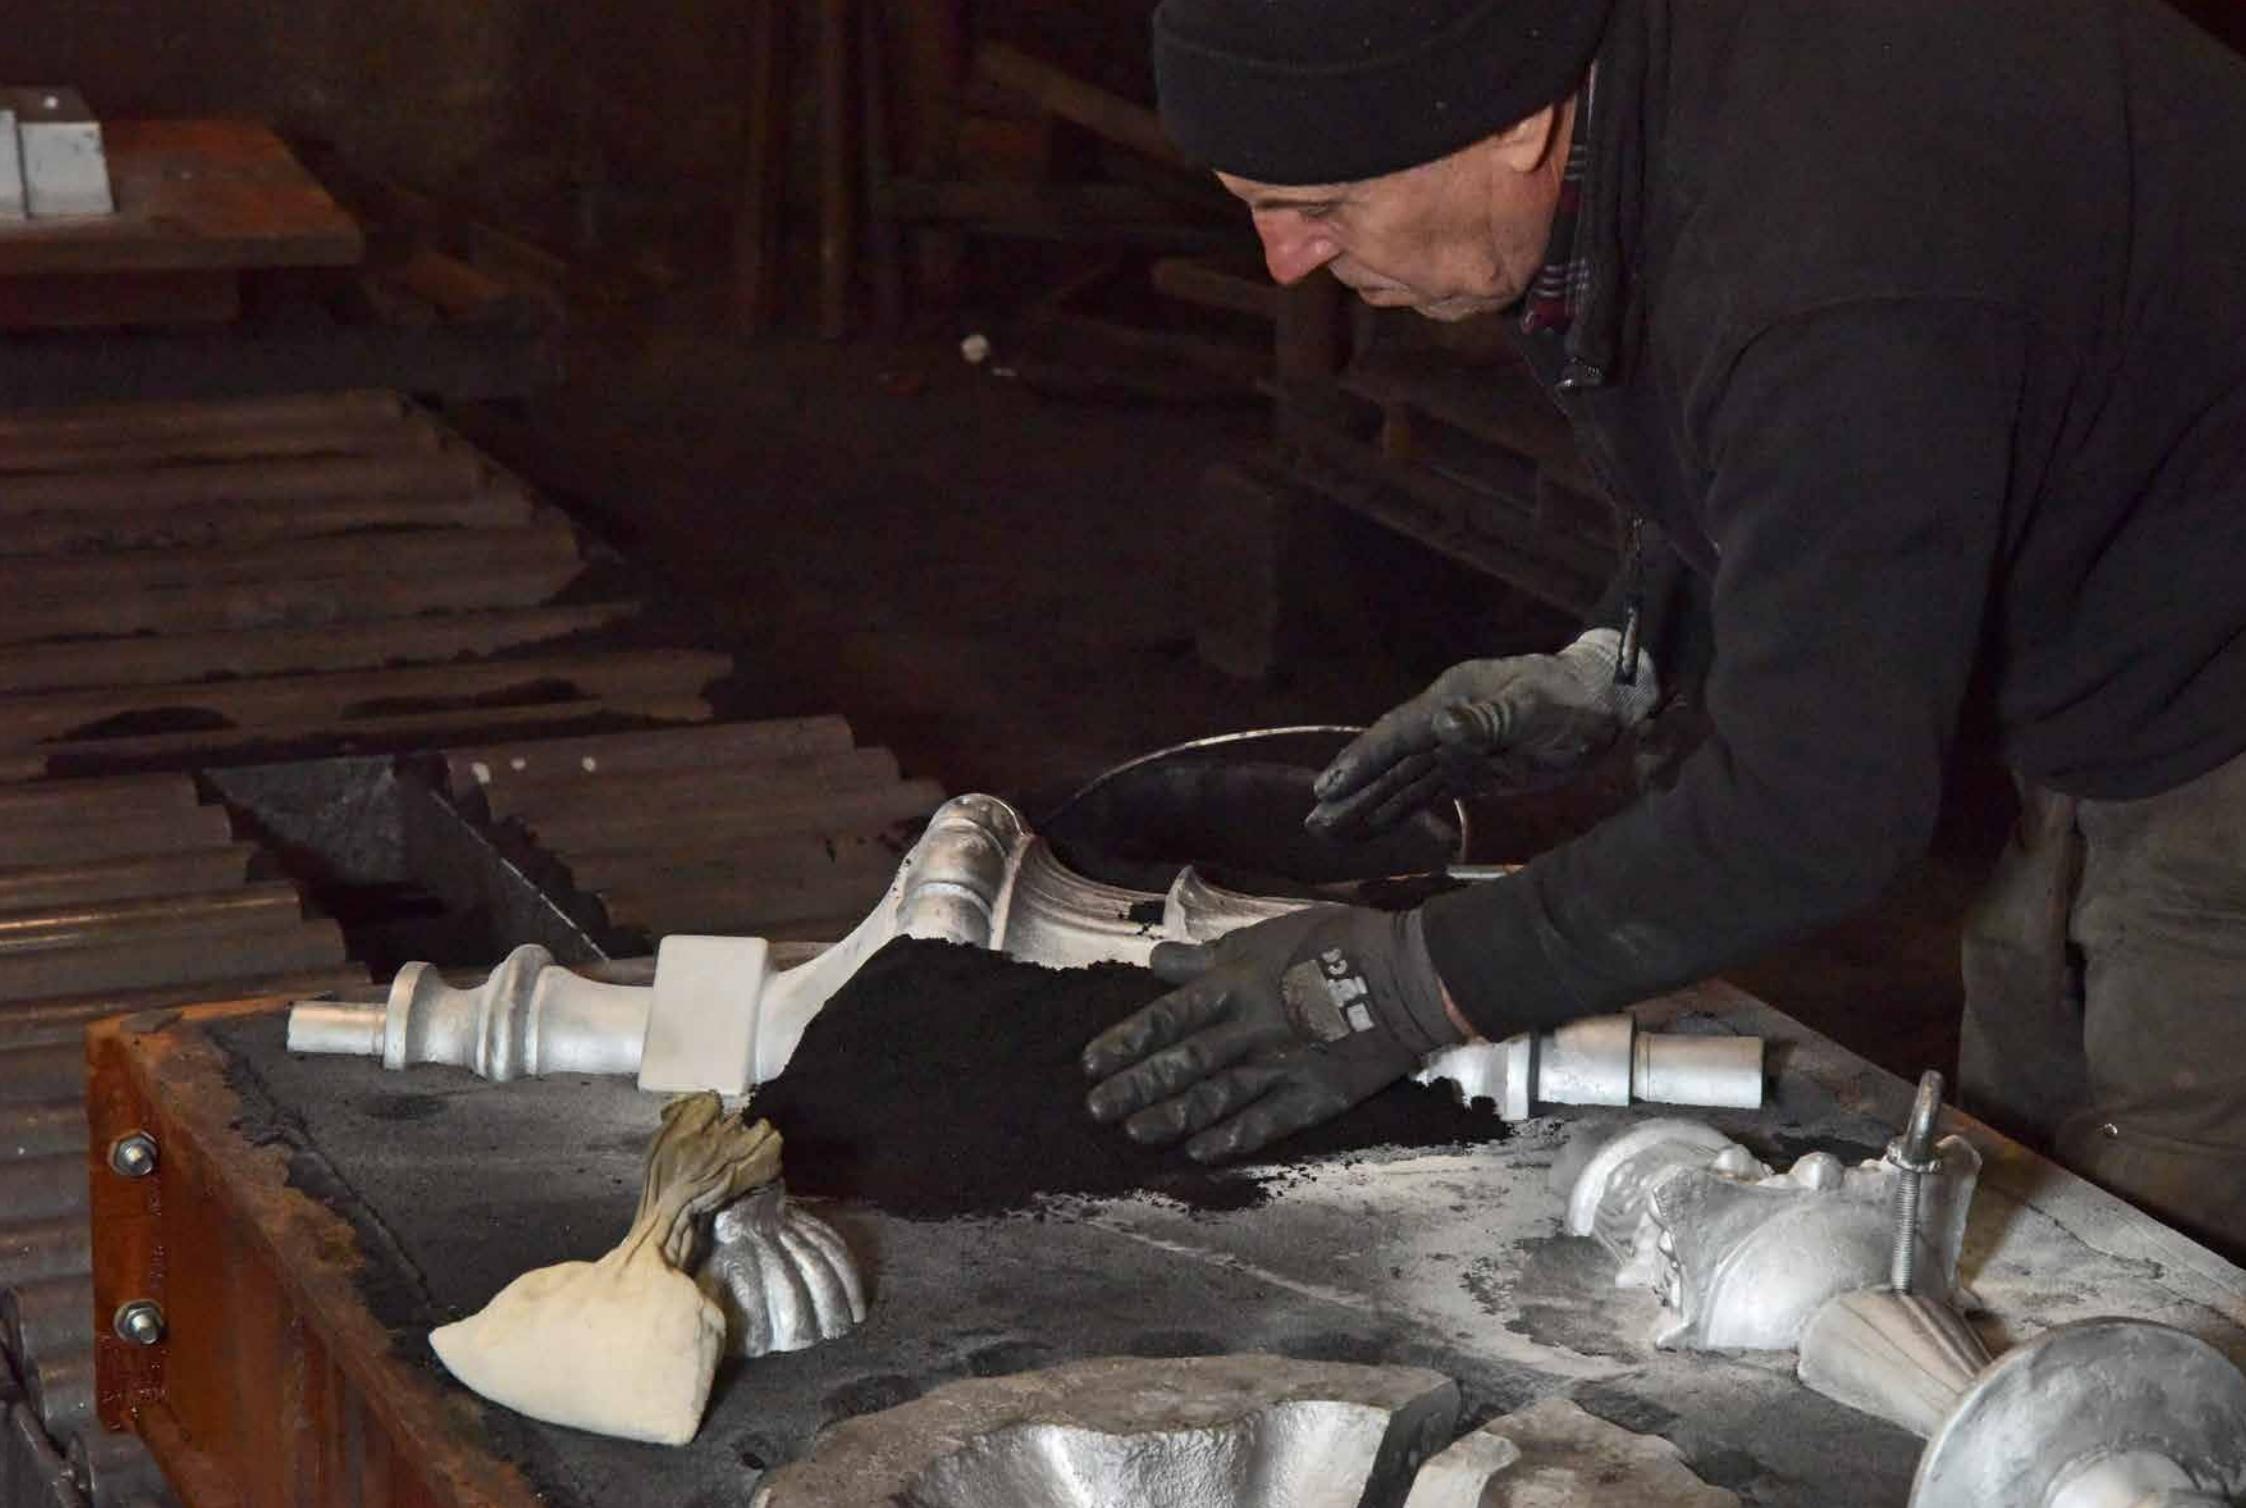
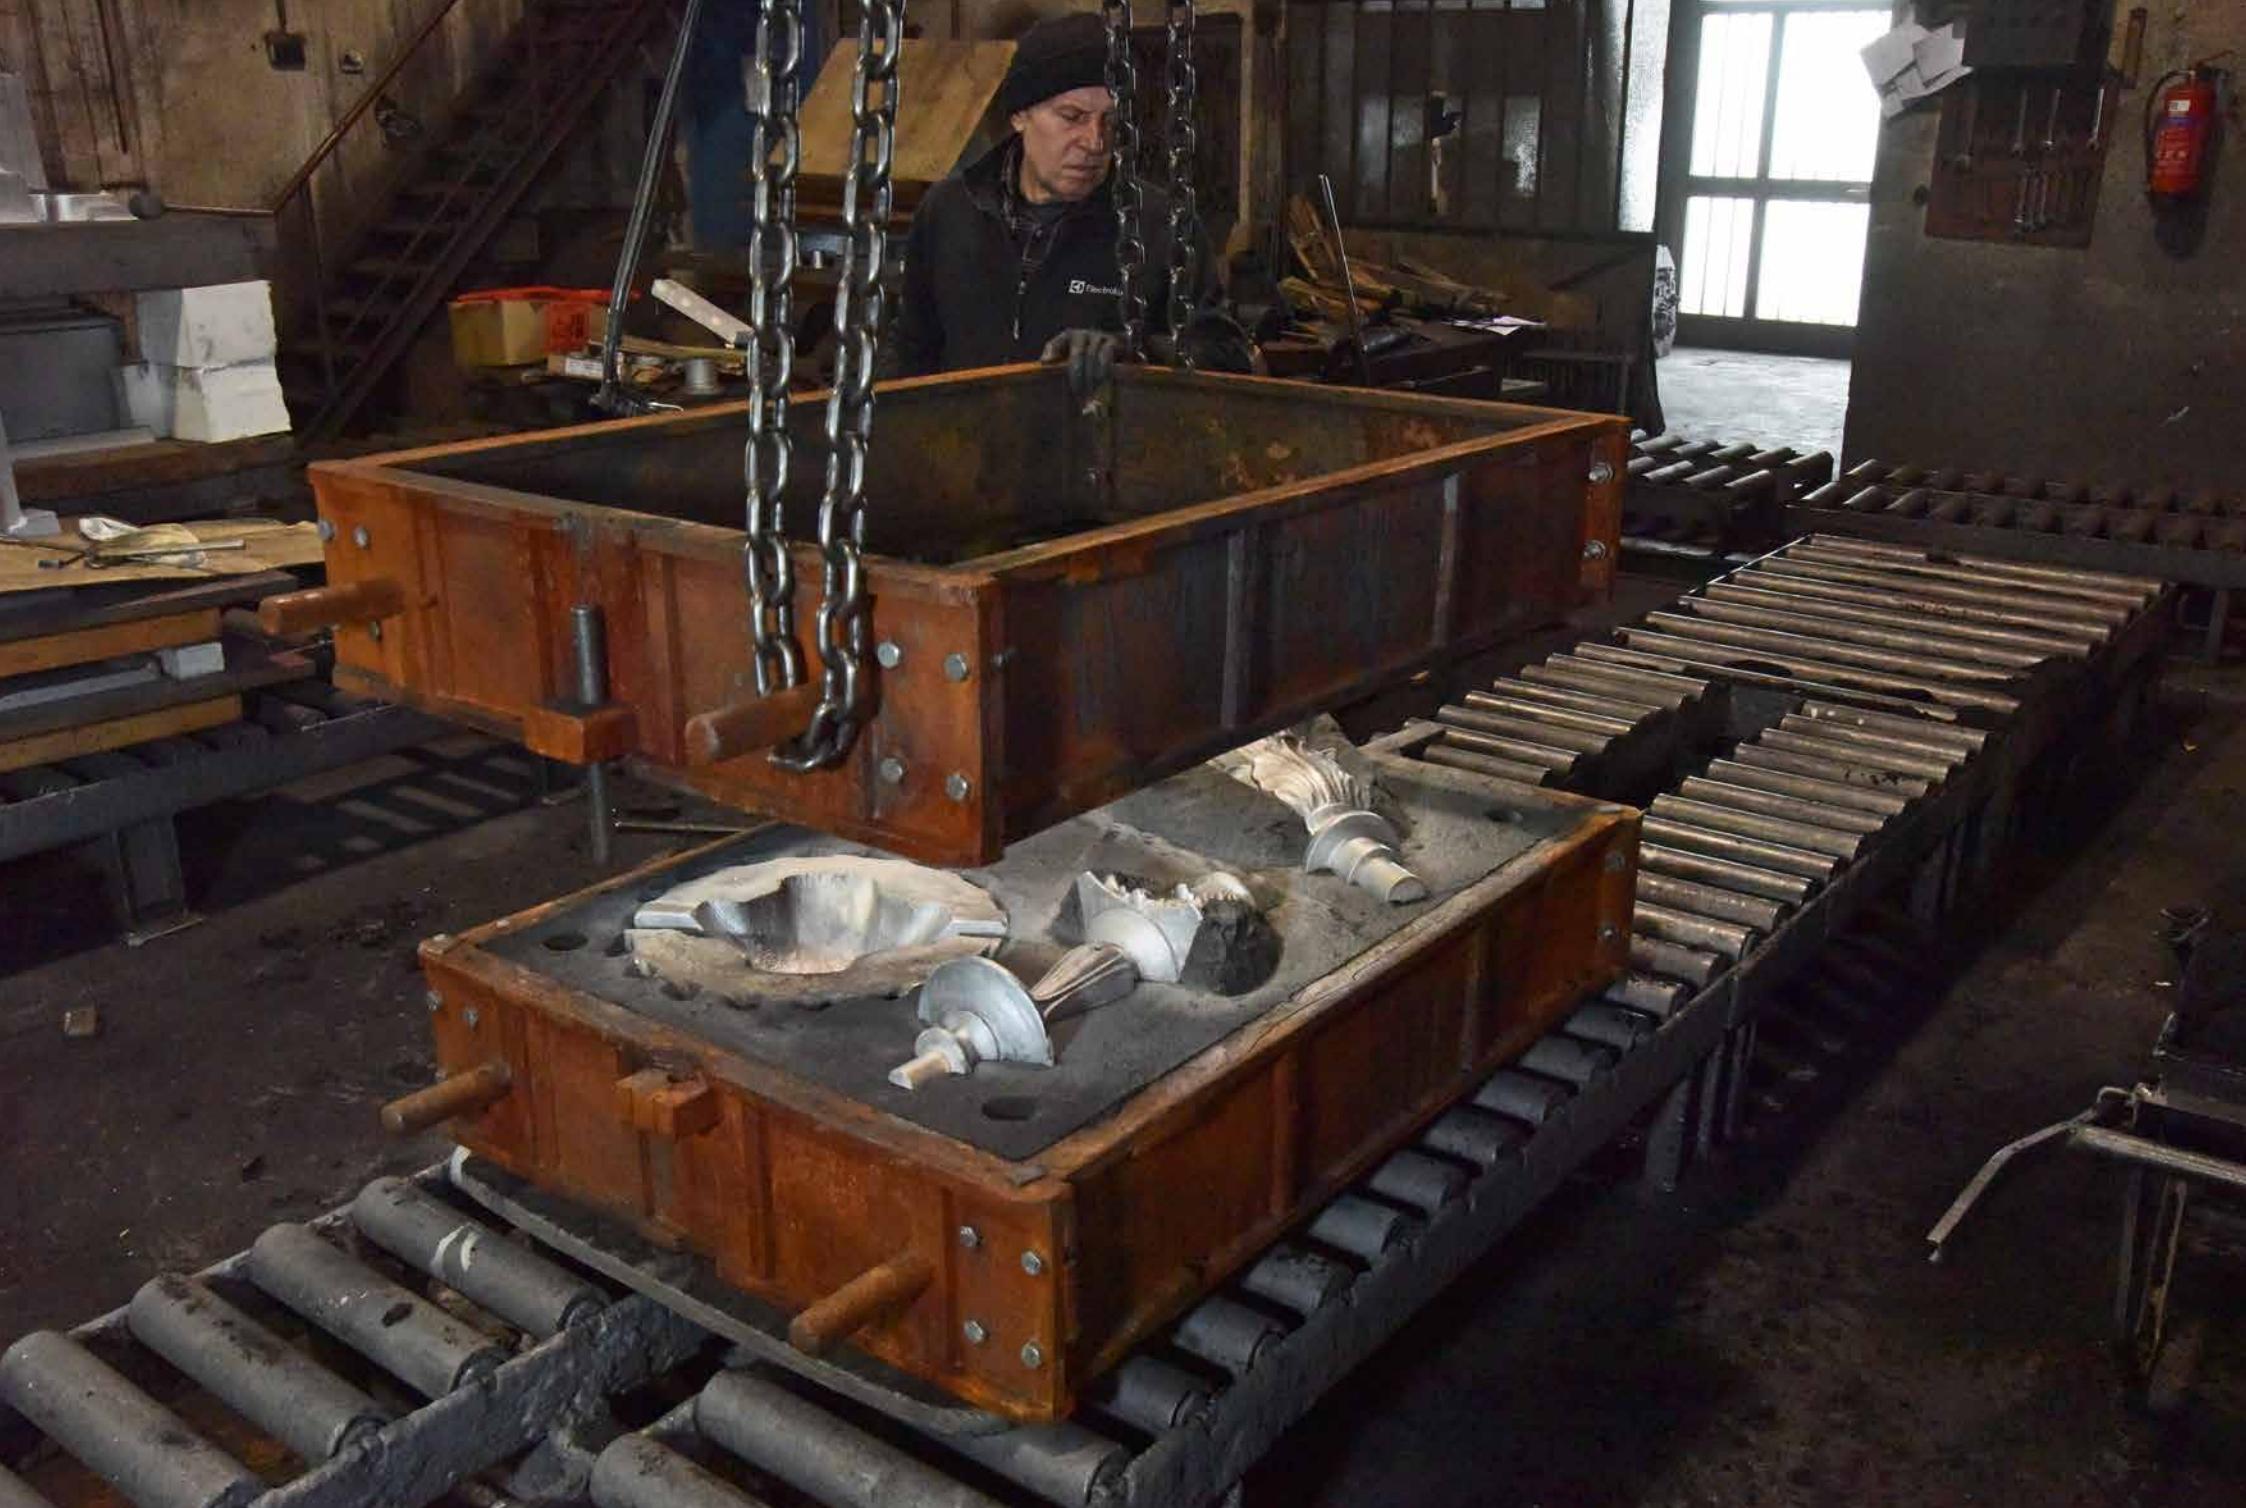
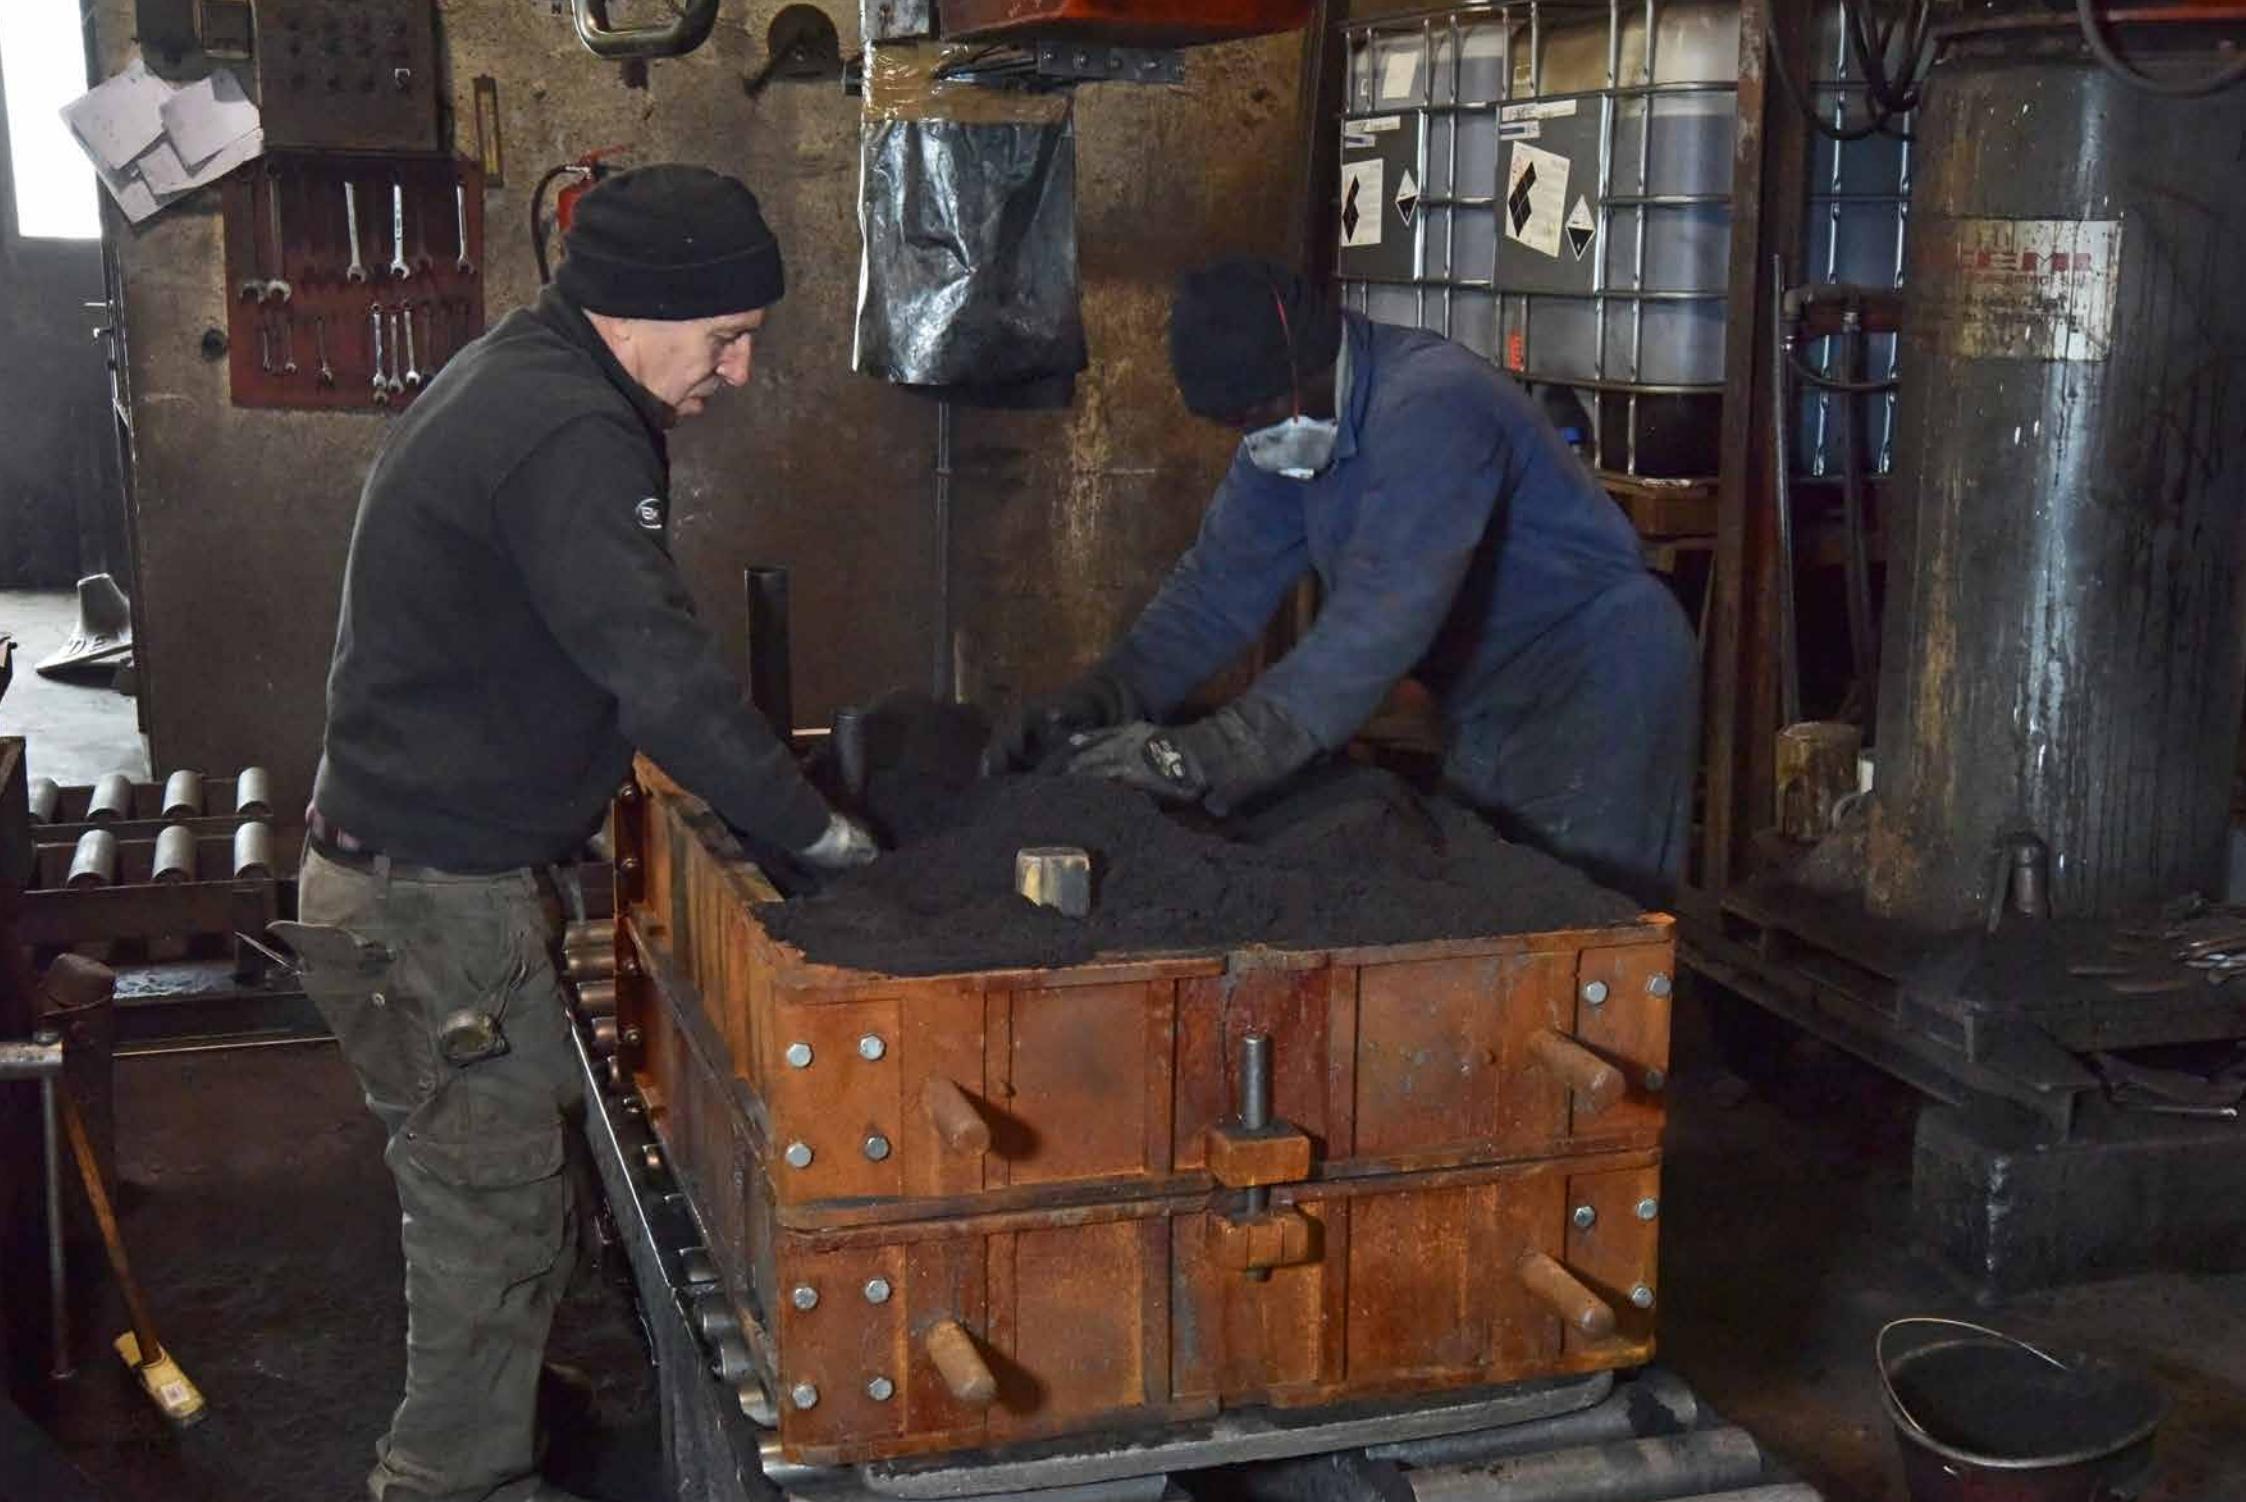
The patterns and the corresponding cores made new castings possible in the foundry. A manual job calling for great care and precision.

In fonderia i modelli e le corrispondenti anime hanno reso possibile realizzare le nuove fusioni. Un lavoro manuale di grande cura e precisione.

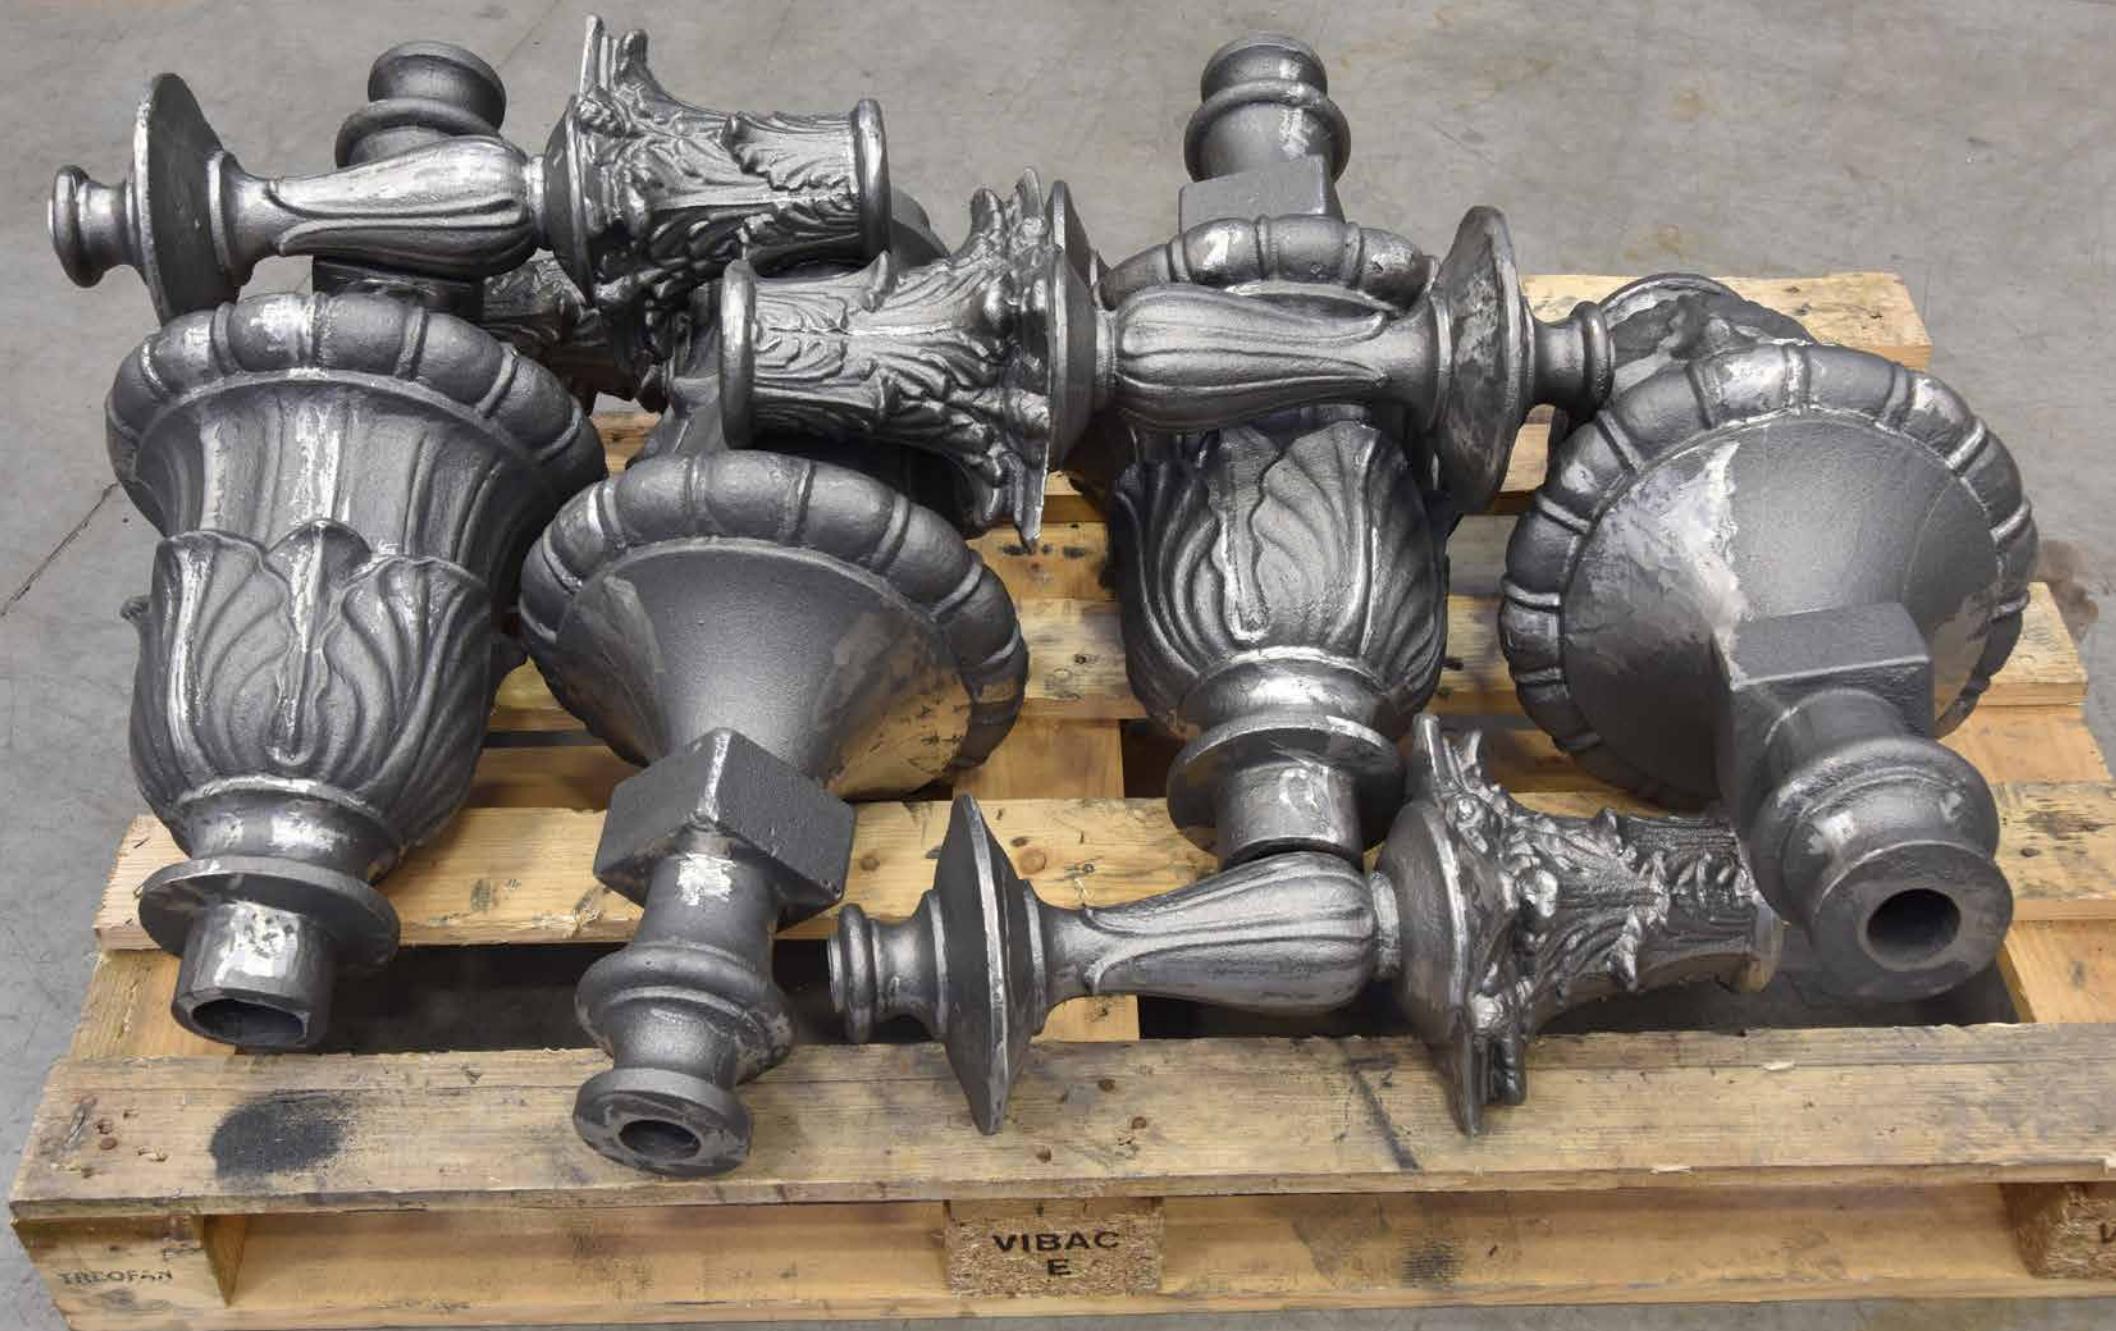
The same thing happened for the brackets. In the originals, the electric cable passed externally, a solution no longer permitted by regulations. A pattern was therefore created for the casting of new brackets equipped with an internal tube for the passage of the electric cable. We then proceeded to assemble the four arms of the new capital.

Lo stesso è avvenuto per le mensole. In quelle originali il cavo elettrico passava esternamente. Una soluzione tecnica oggi non più a norma. E' stato perciò creato un modello per la fusione di nuove mensole dotate di un tubo interno per il passaggio del cavo elettrico. Successivamente si è poi proceduto a montare i quattro bracci nel nuovo capitello.
