Enna (Italy) | Restoration

Enna, restoration of the
original lamp posts of
the Cathedral

**Enna, restauro dei lampioni
originali della cattedrale**

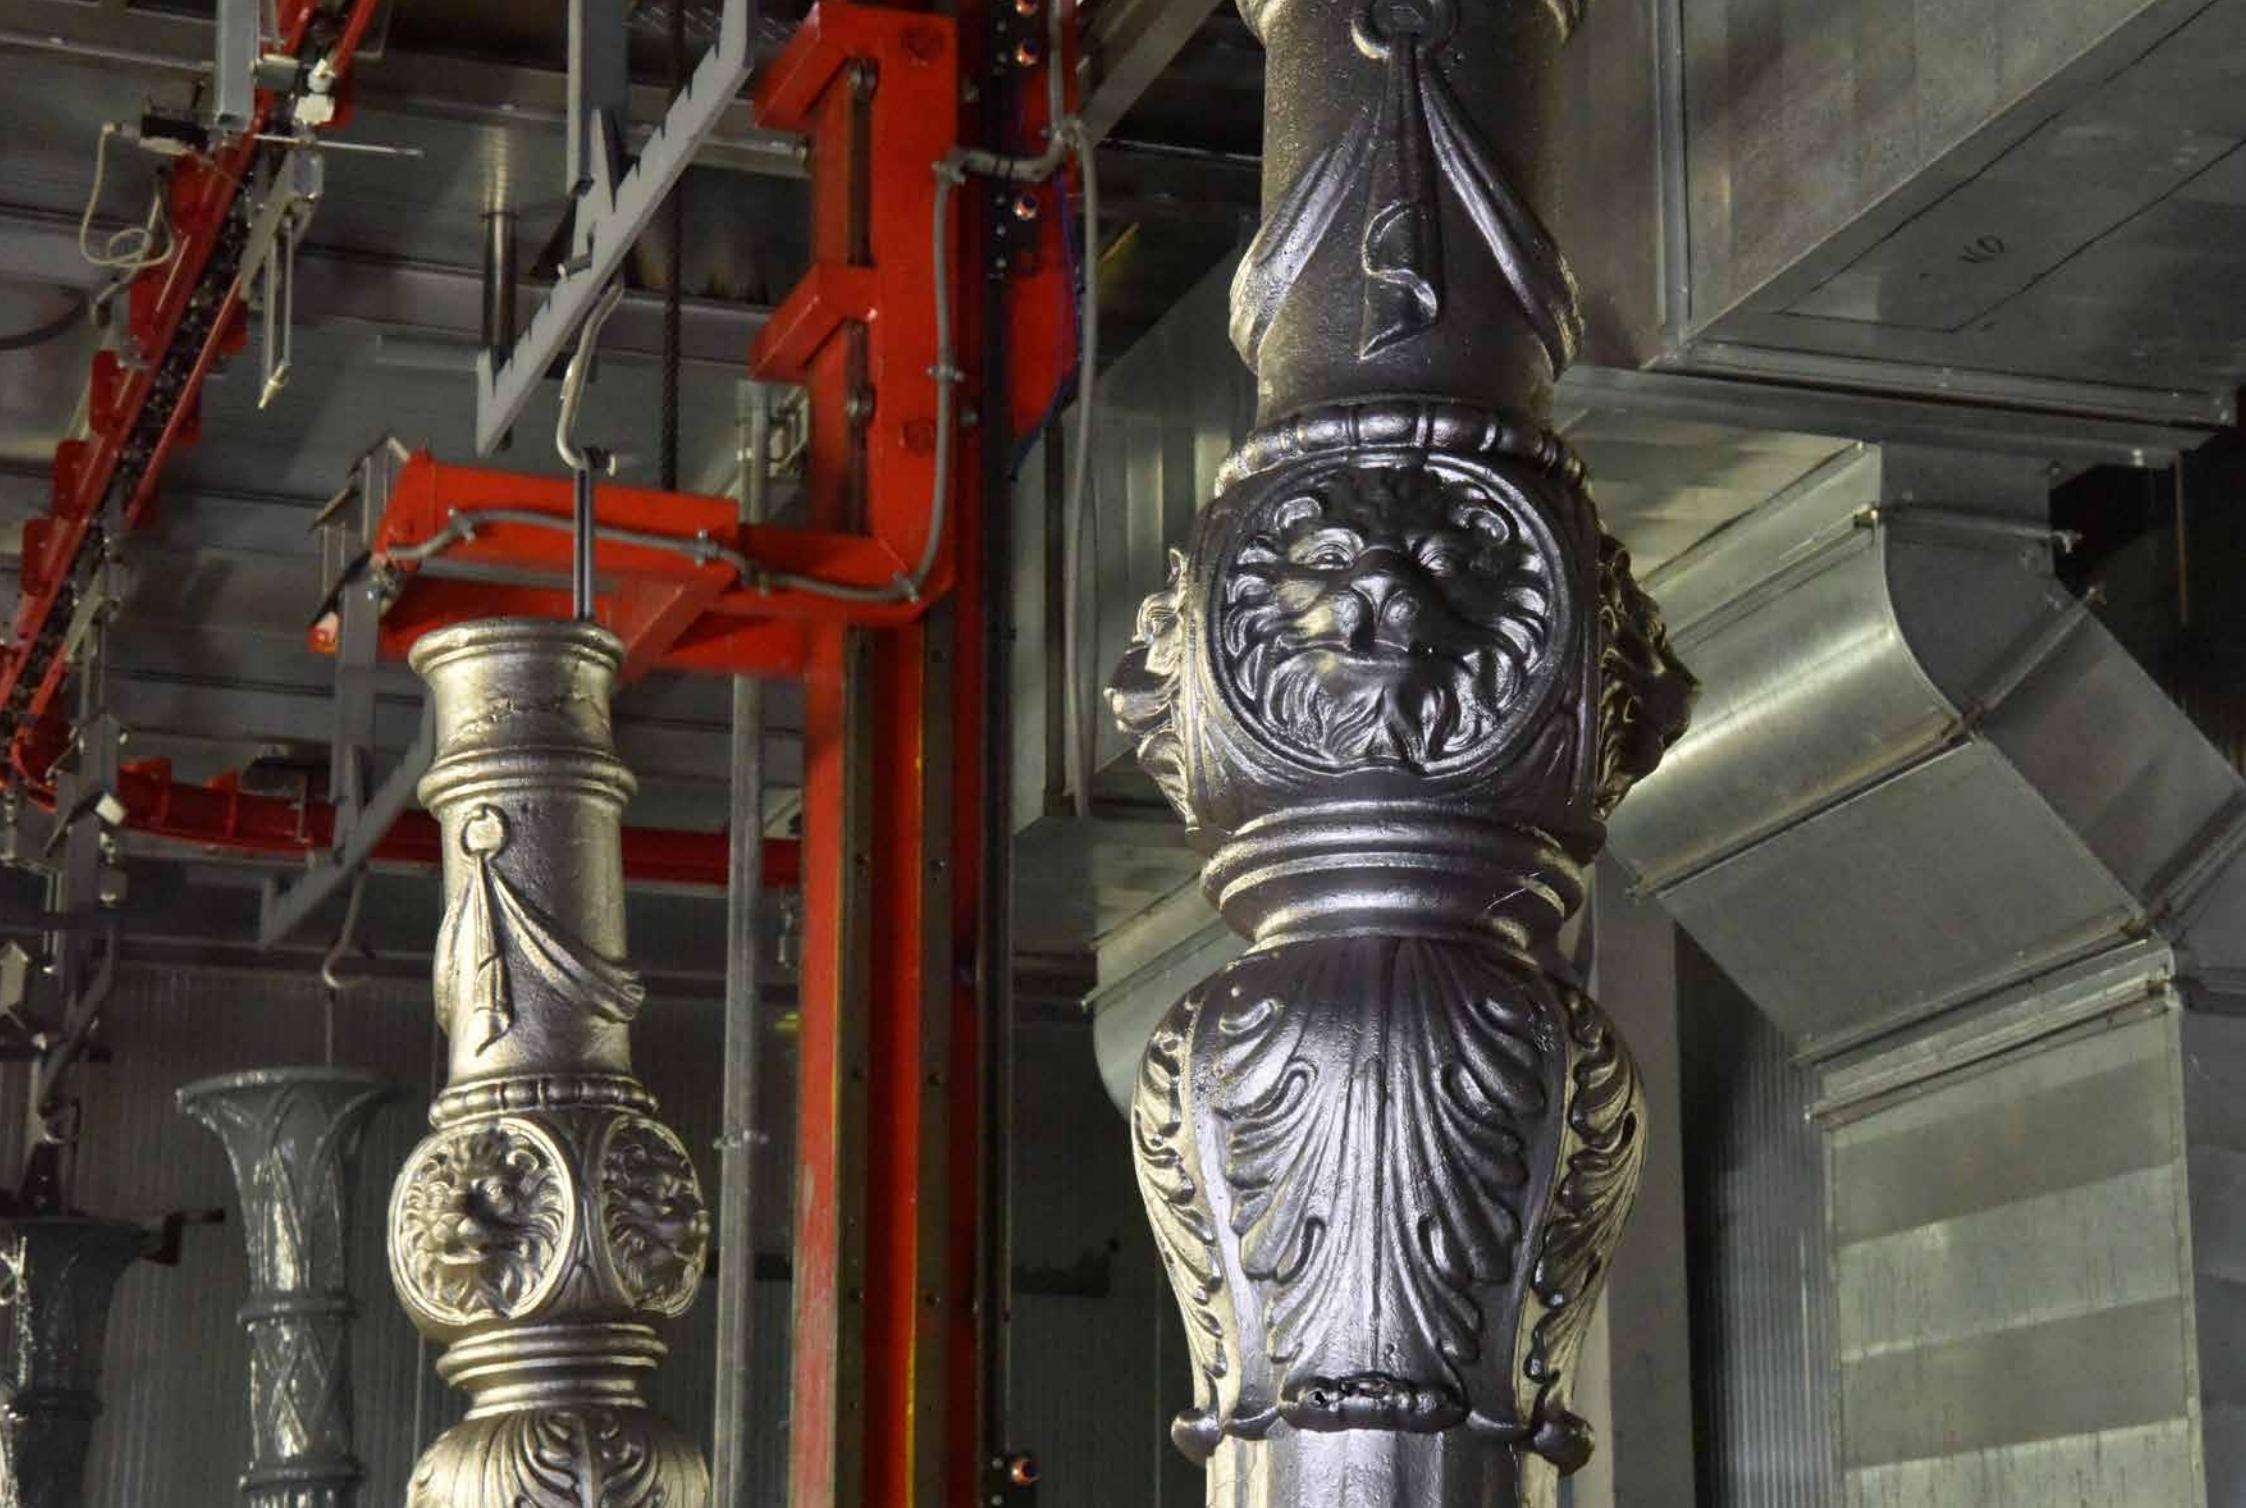
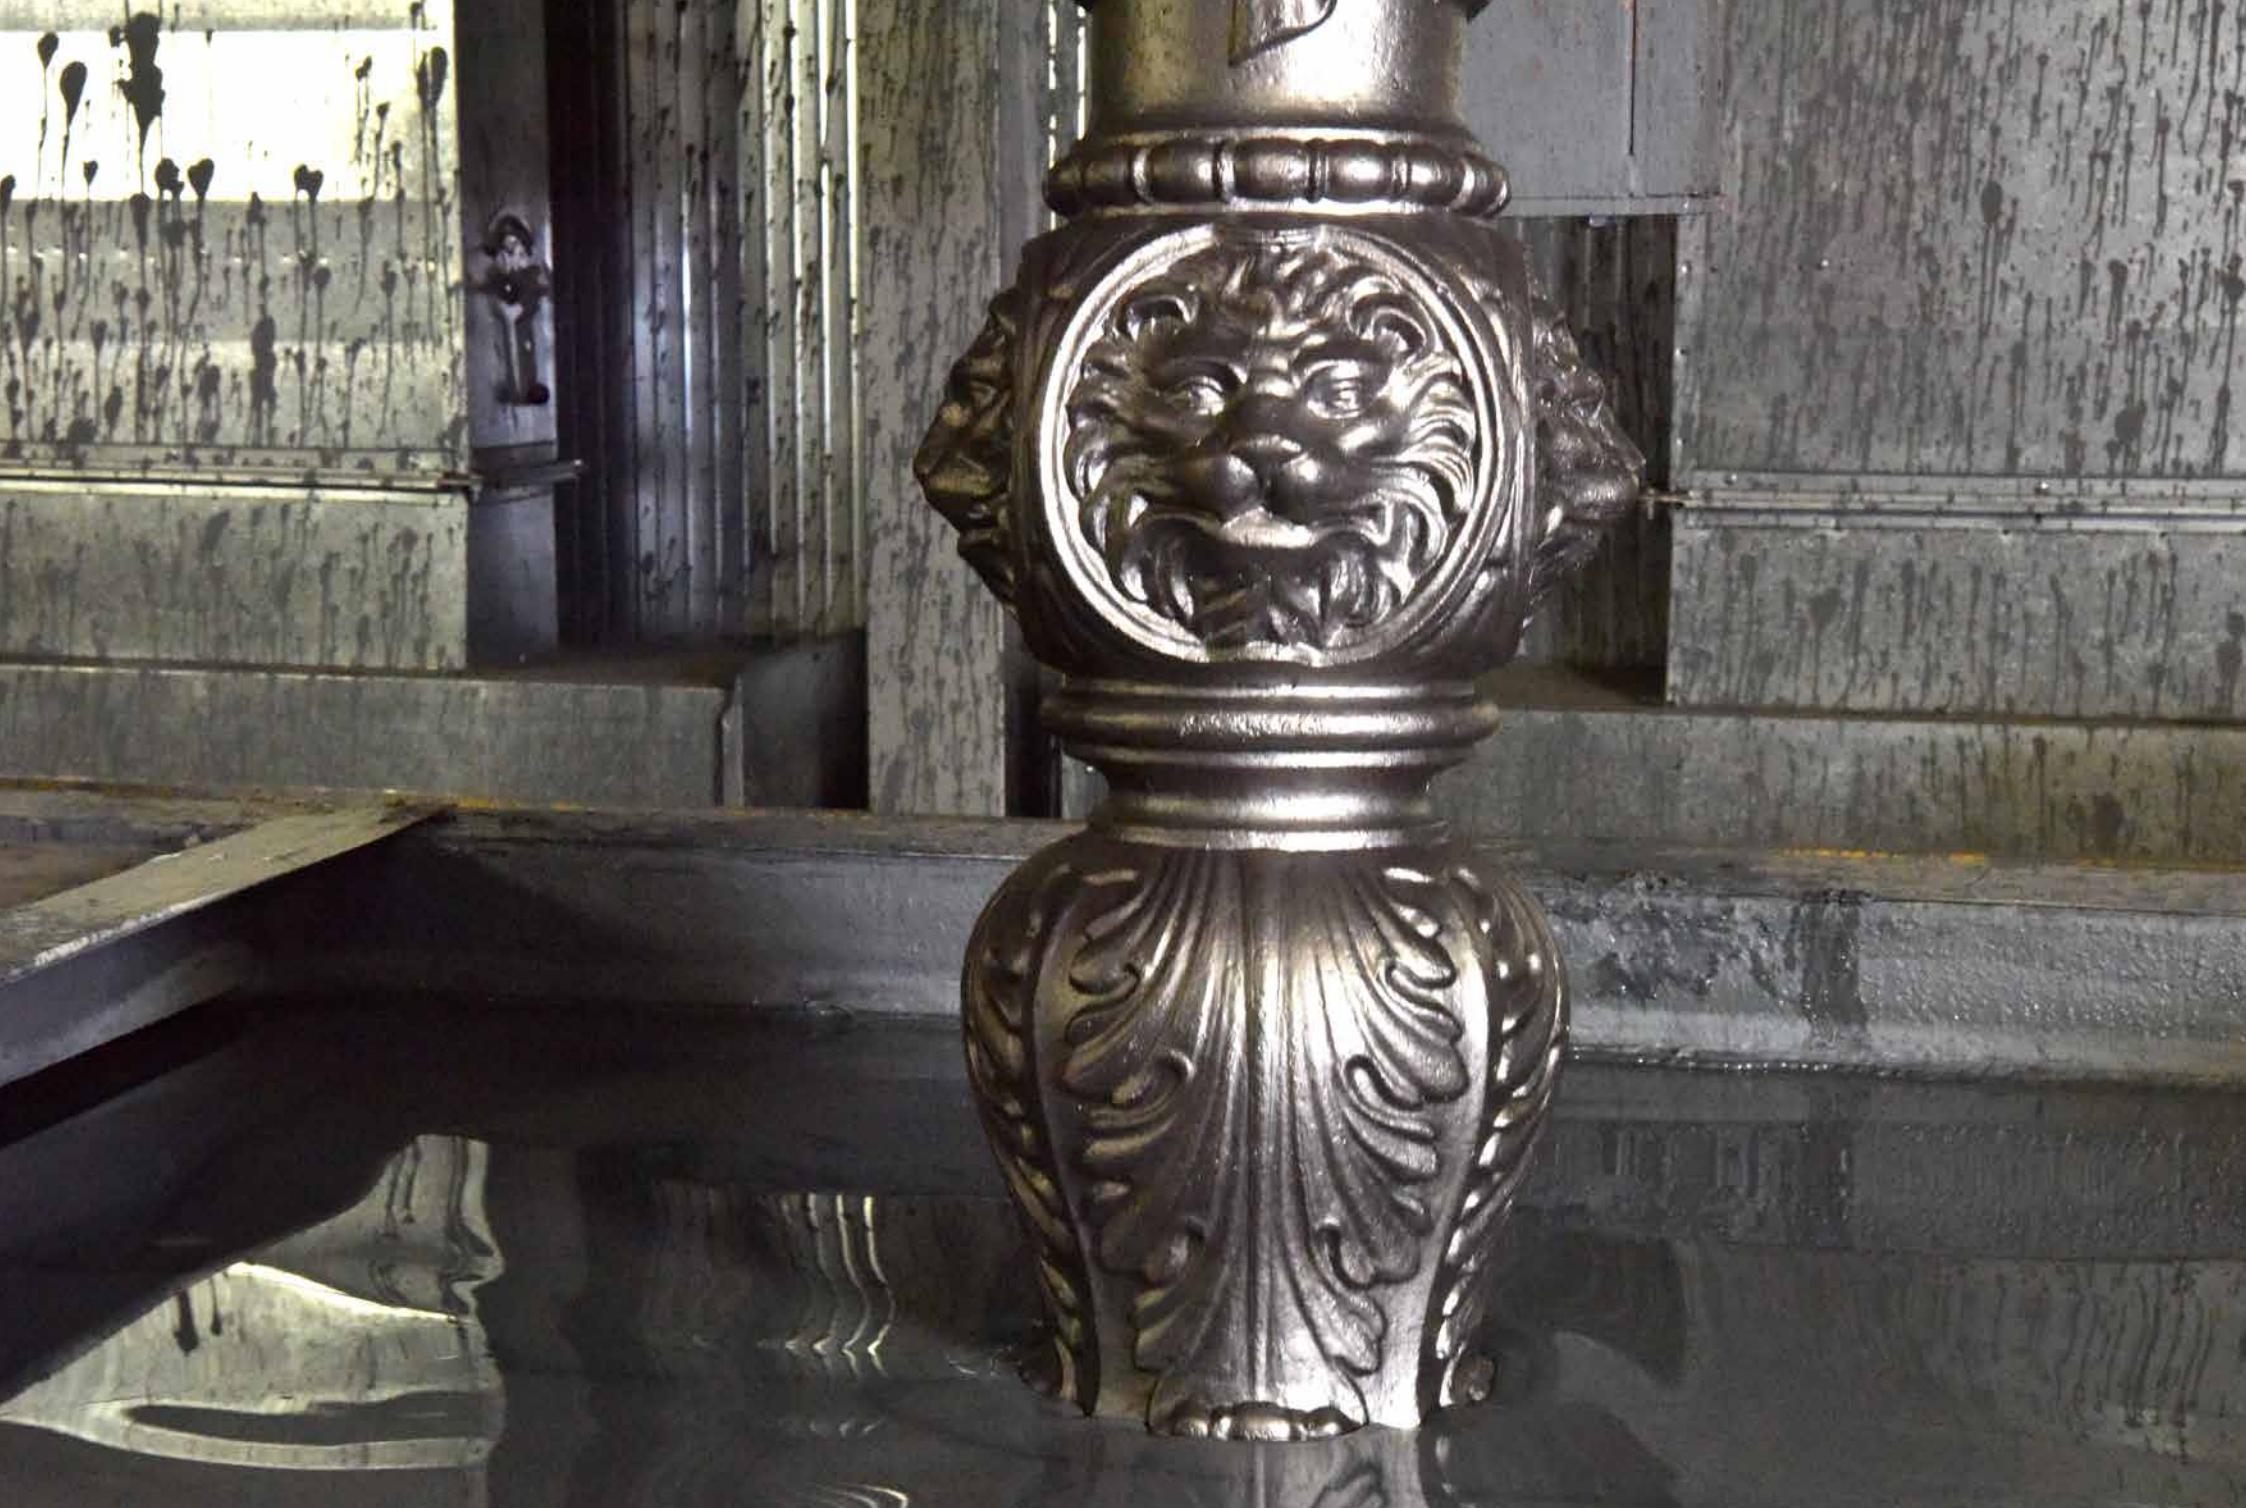
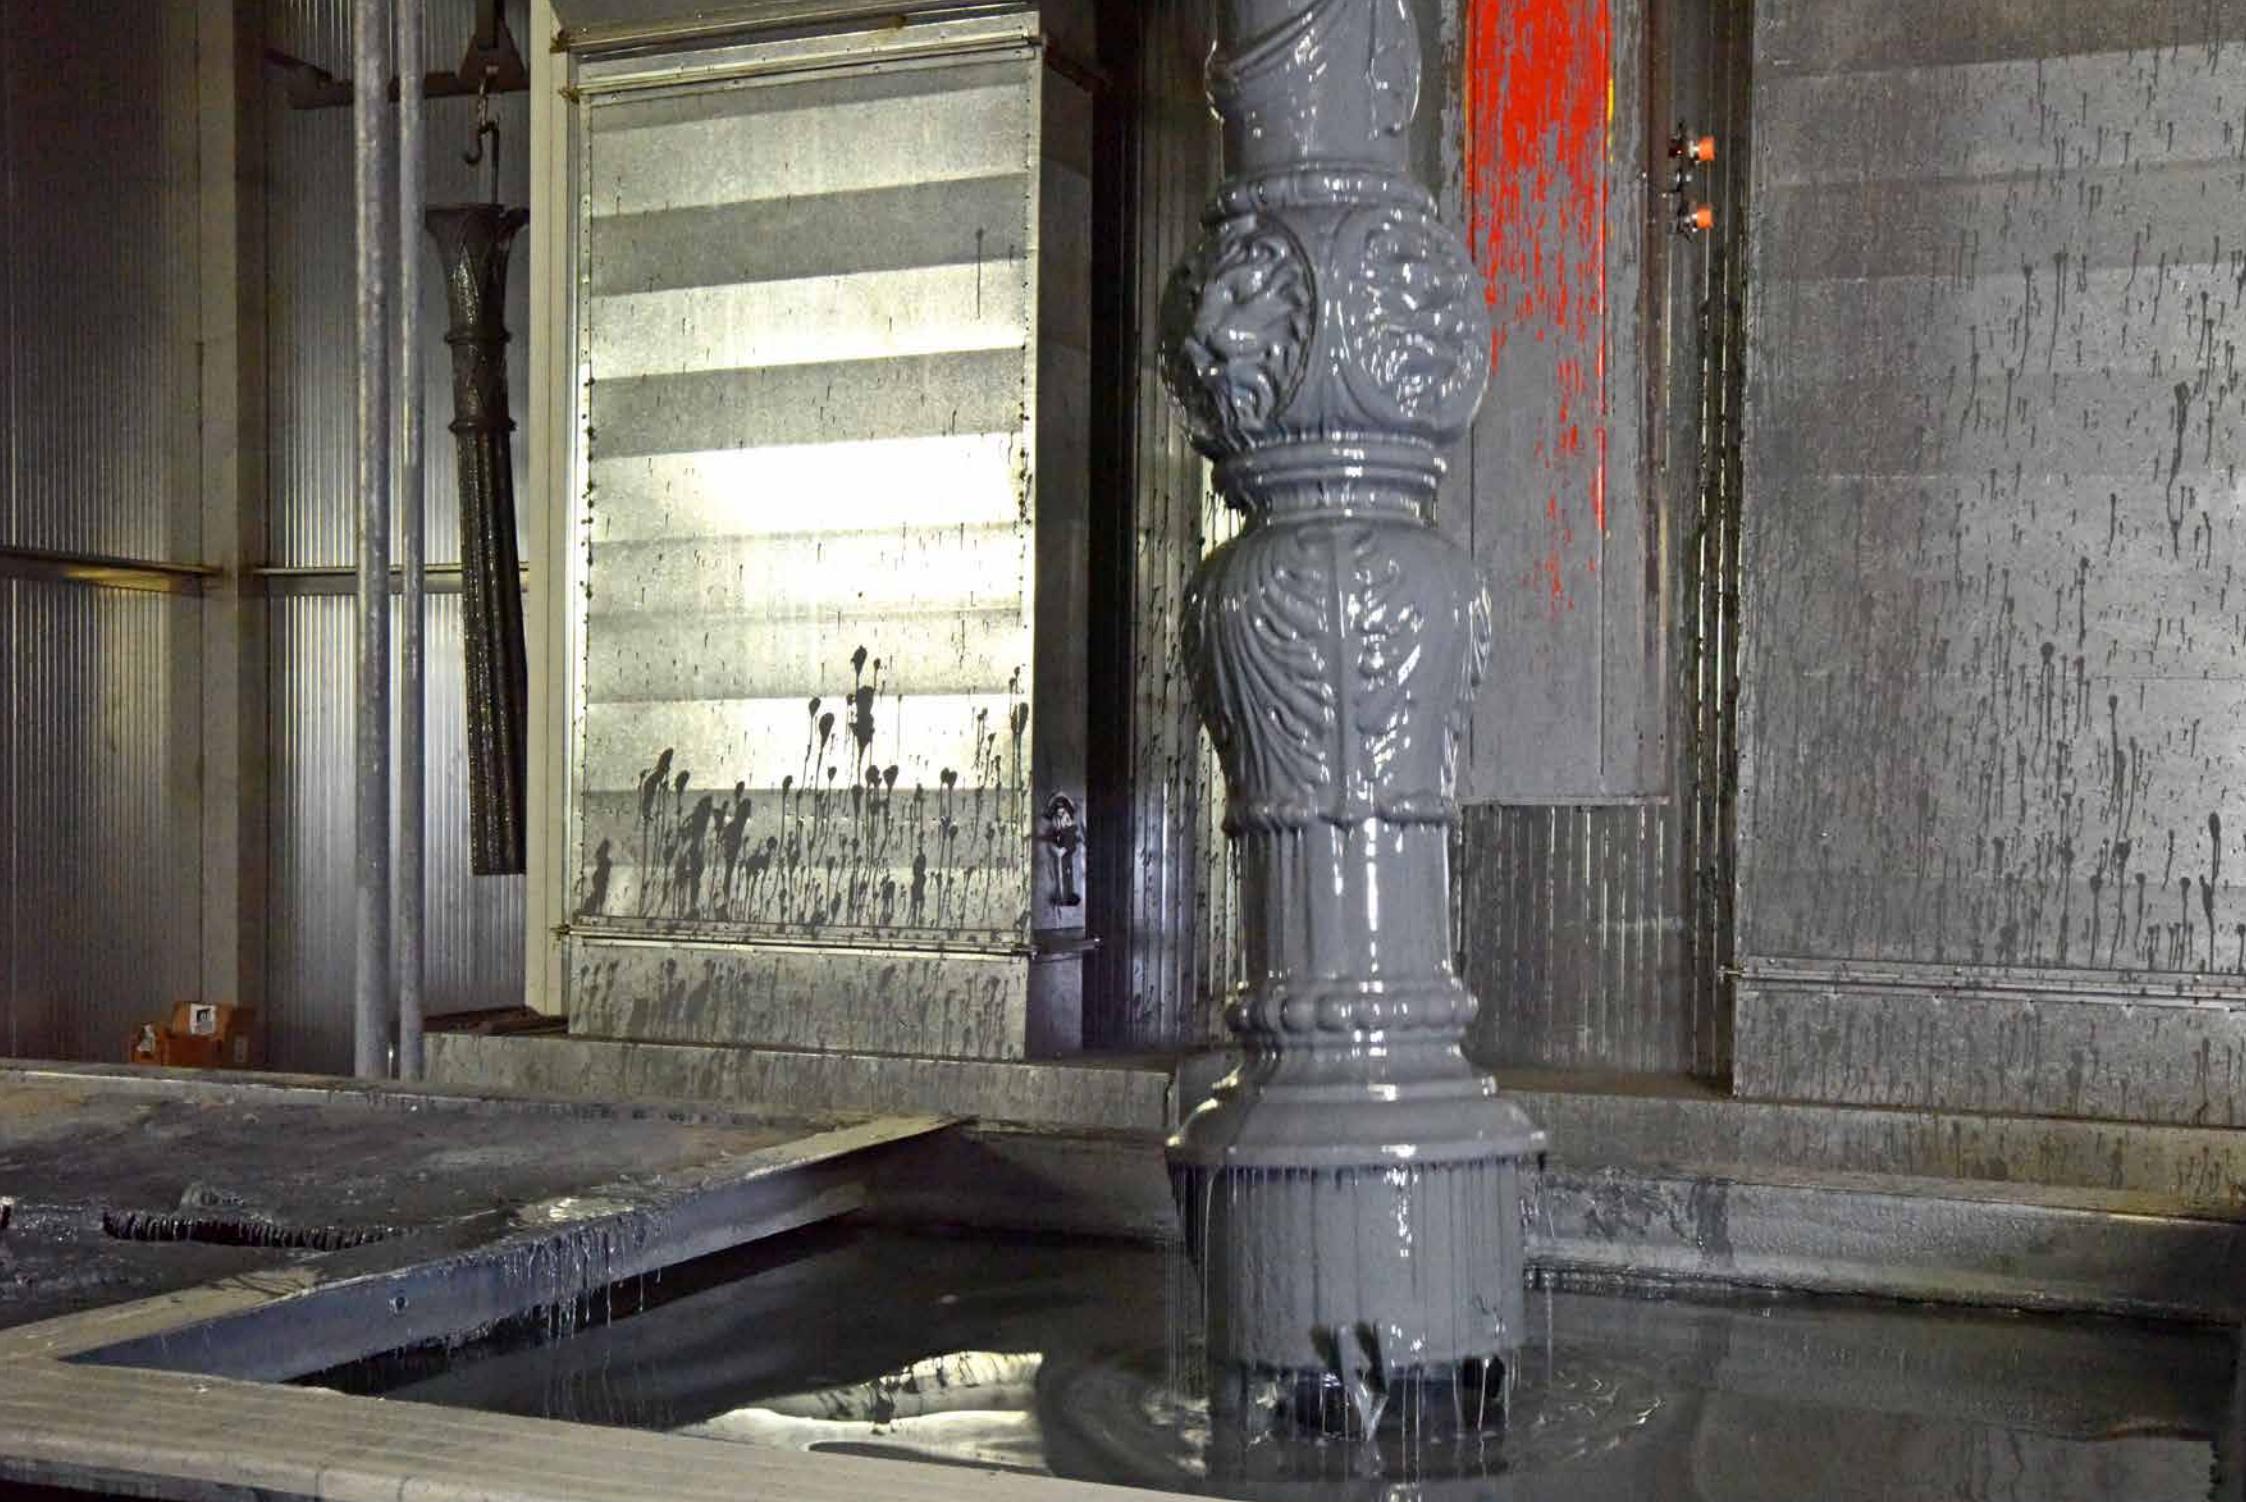
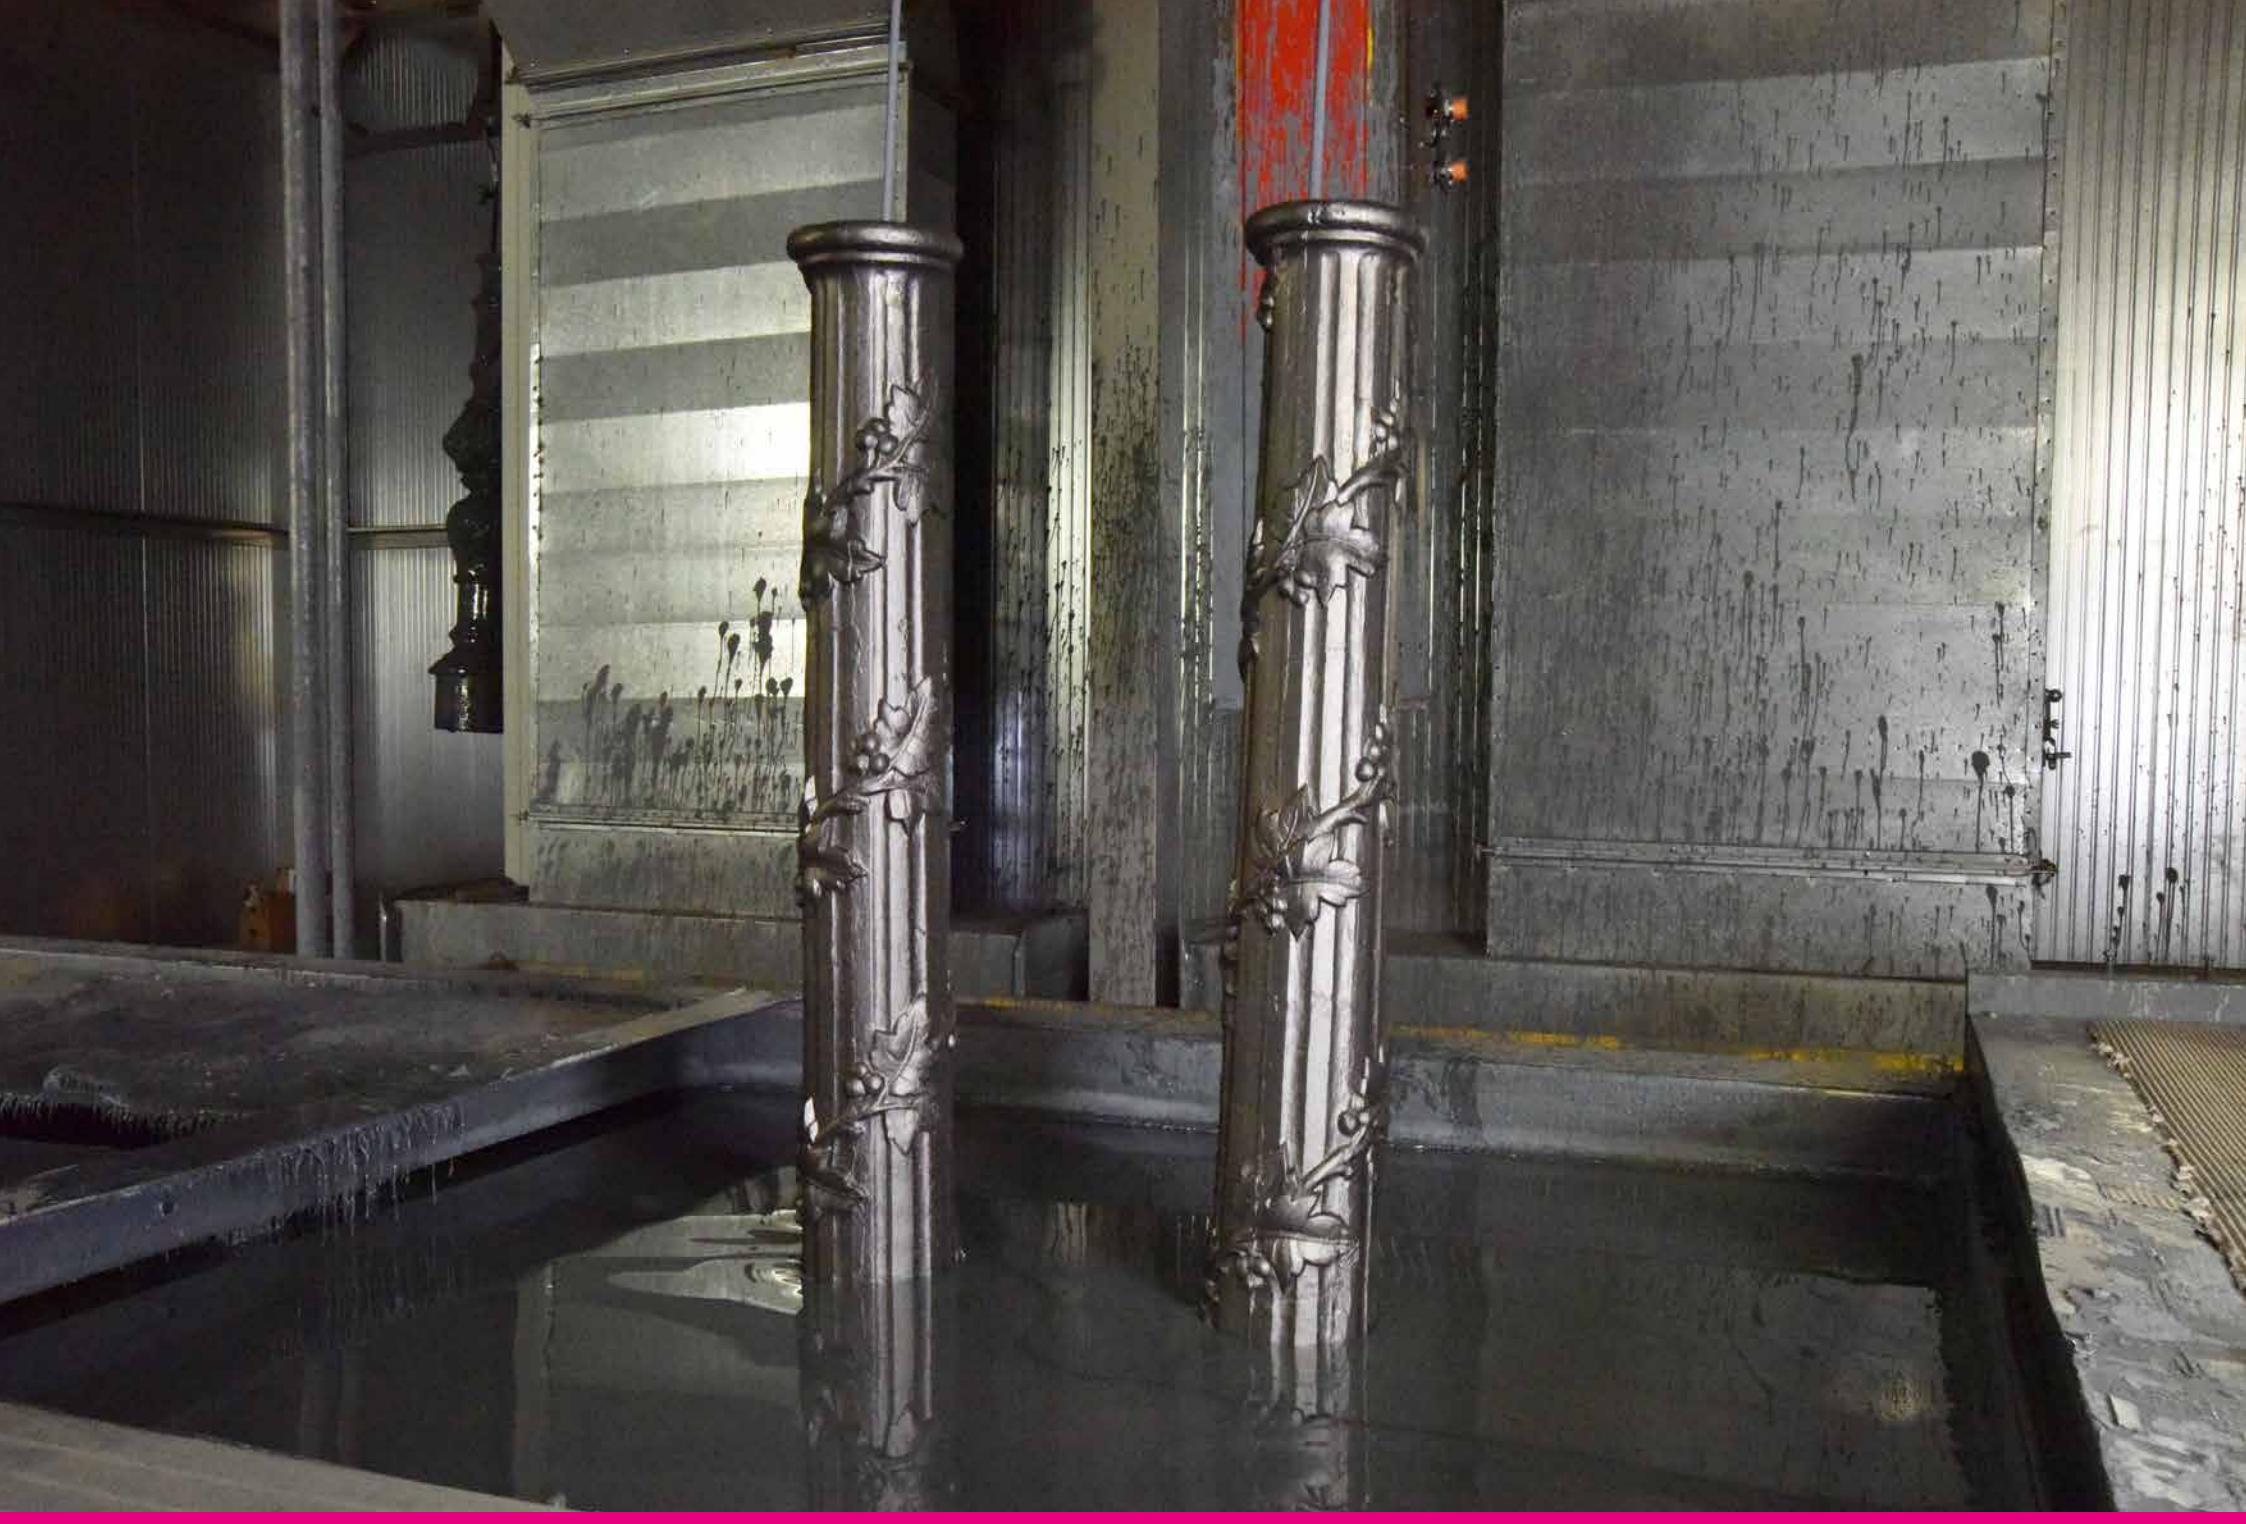
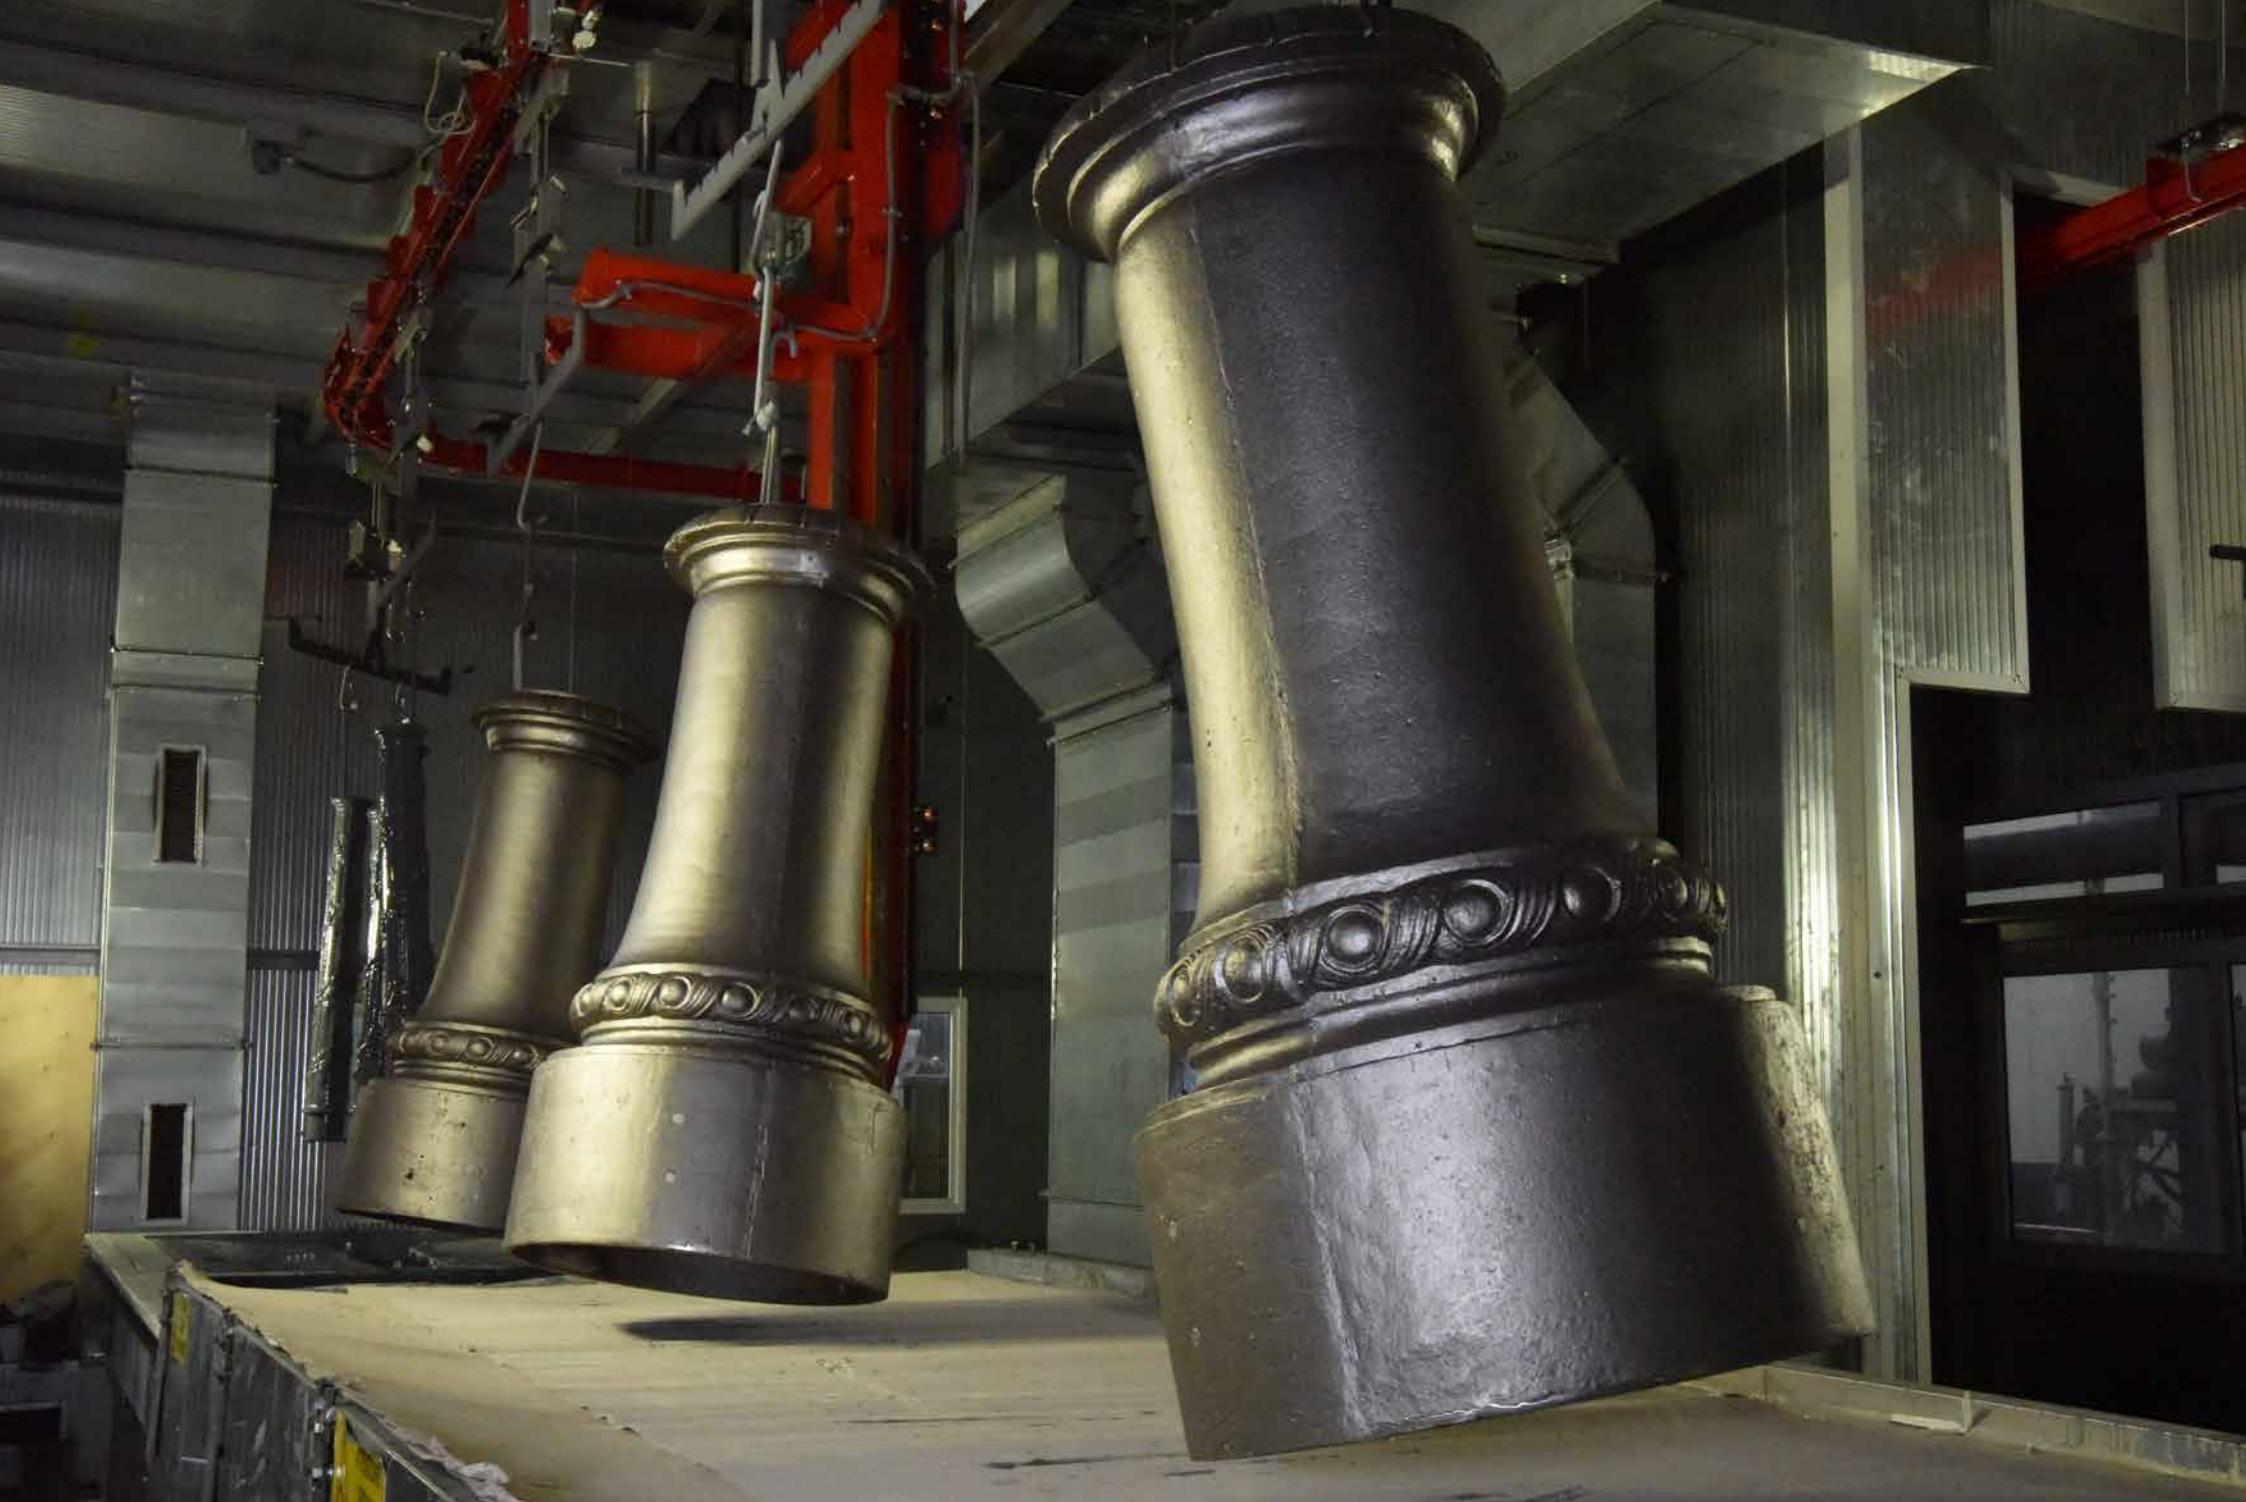
Lastly, each cast iron element was protected with epoxy zing primer applied by immersion, in order to preserve also the inner parts of each casting.

Infine ciascun elemento in ghisa è stato protetto con un primer zincante epossidico attraverso un bagno per immersione in grado di preservare anche la parte interna di ciascuna fusione.
