Enna (Italy) | Restoration

Enna, restoration of the
original lamp posts of
the Cathedral

**Enna, restauro dei lampioni
originali della cattedrale**

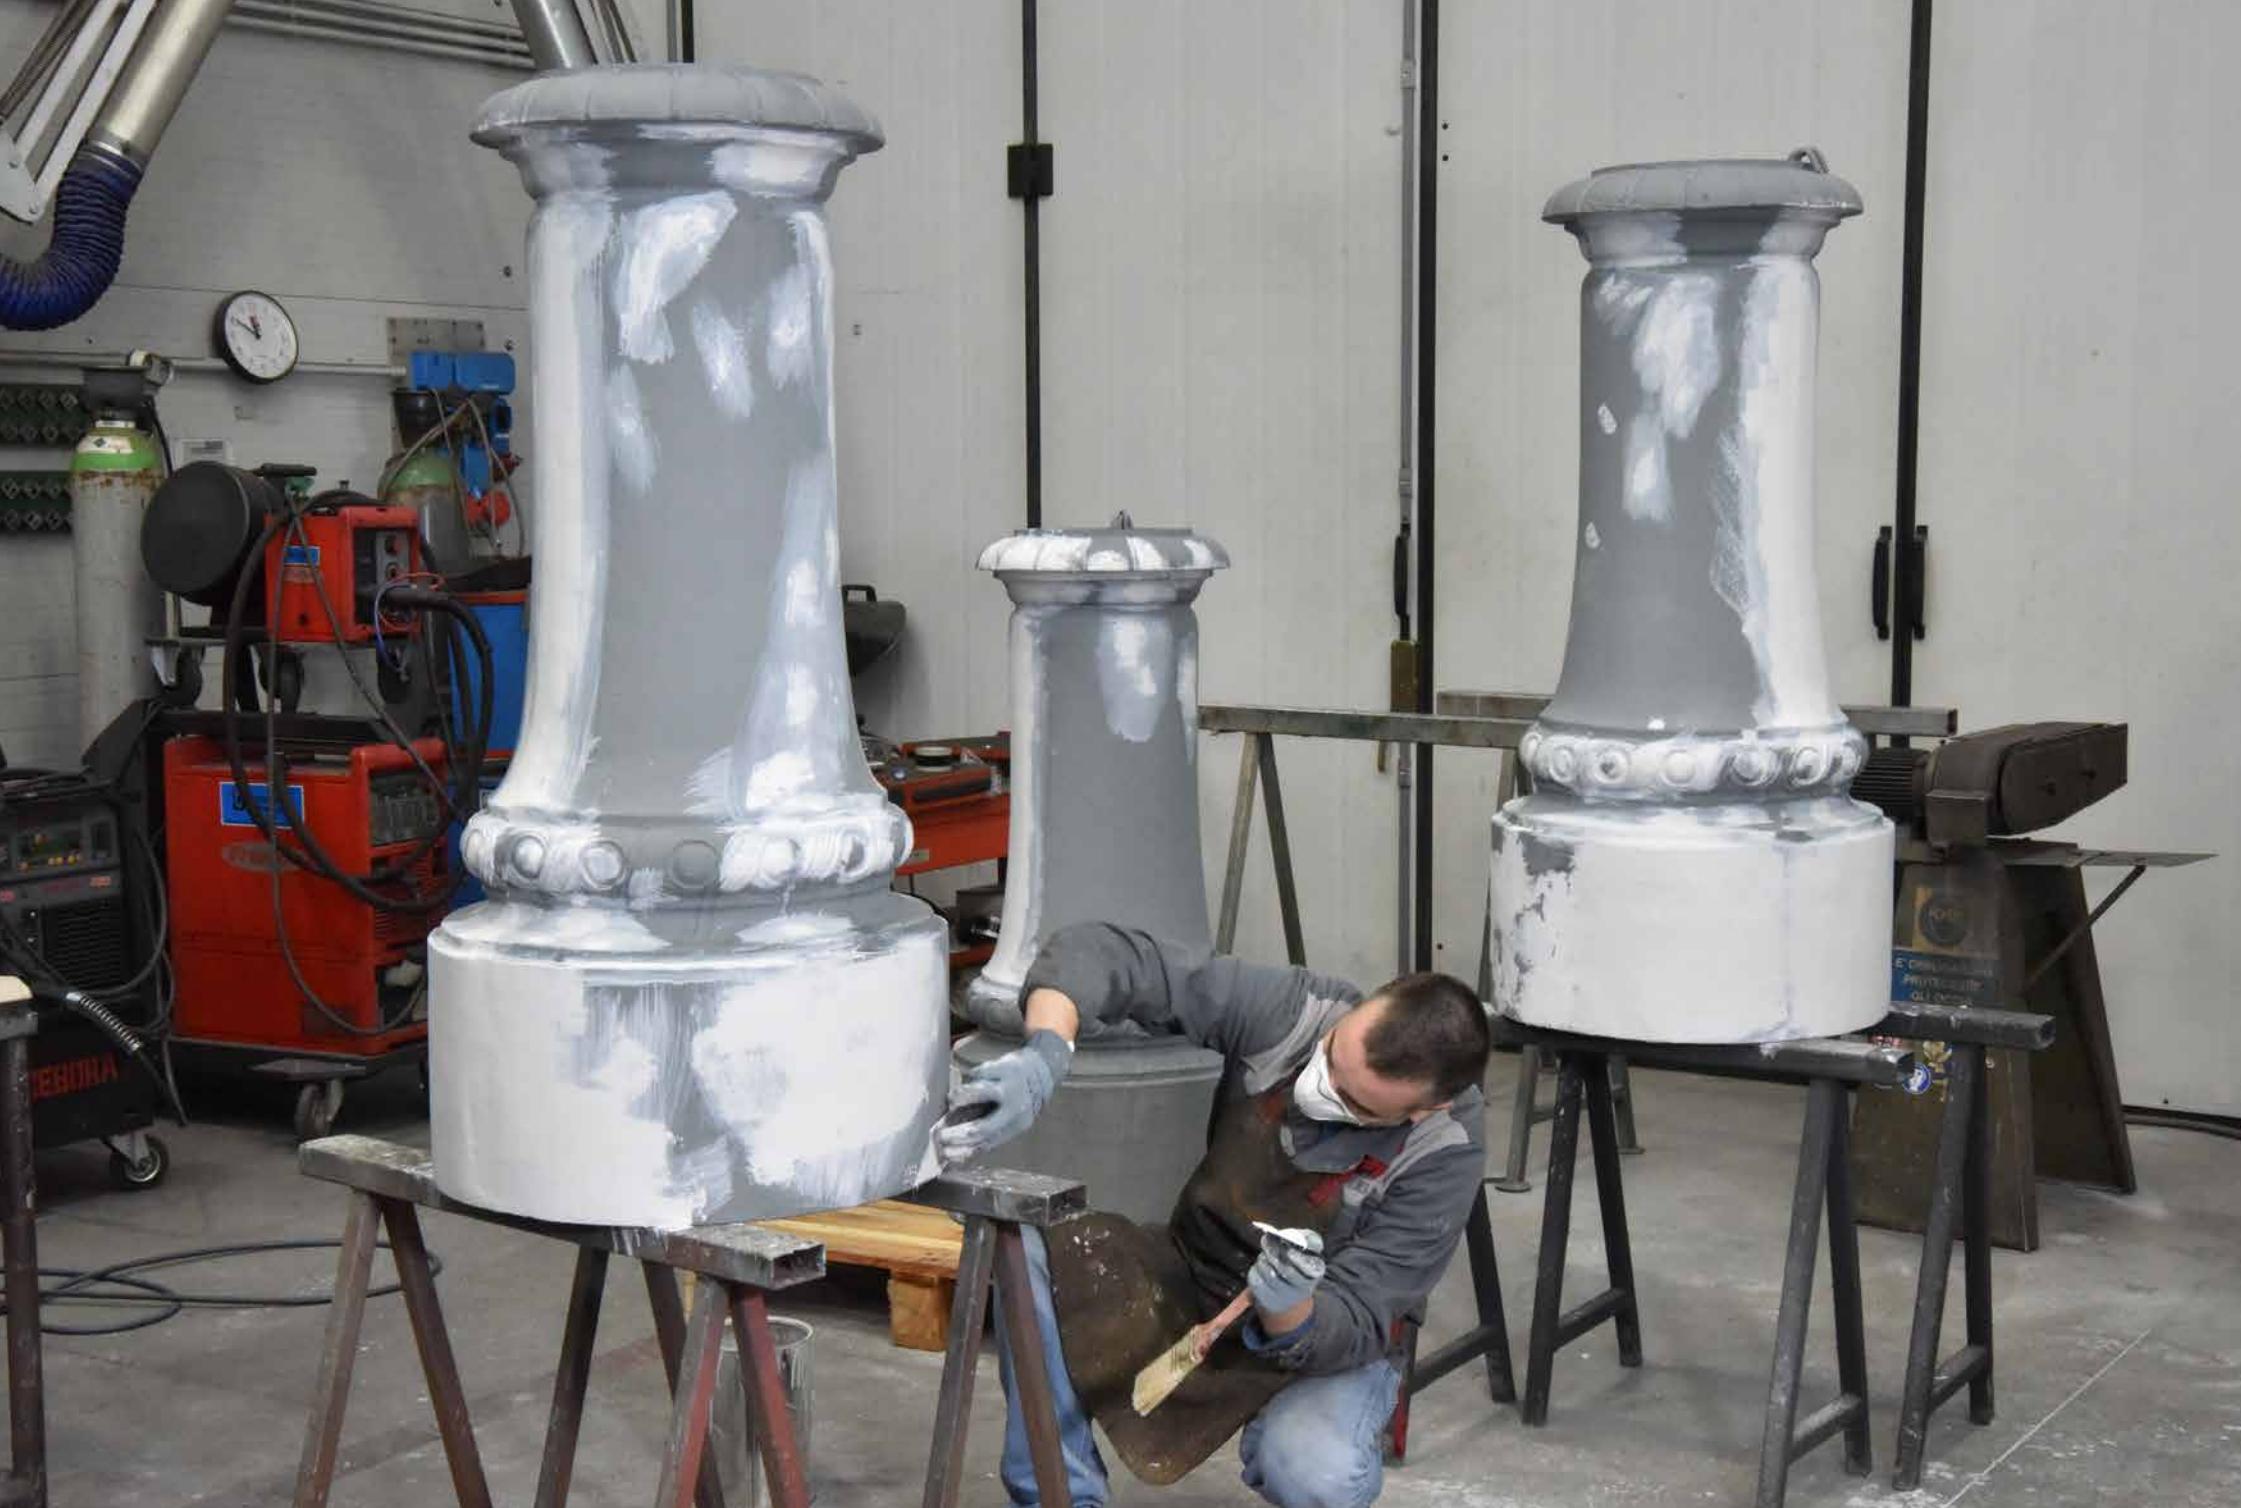
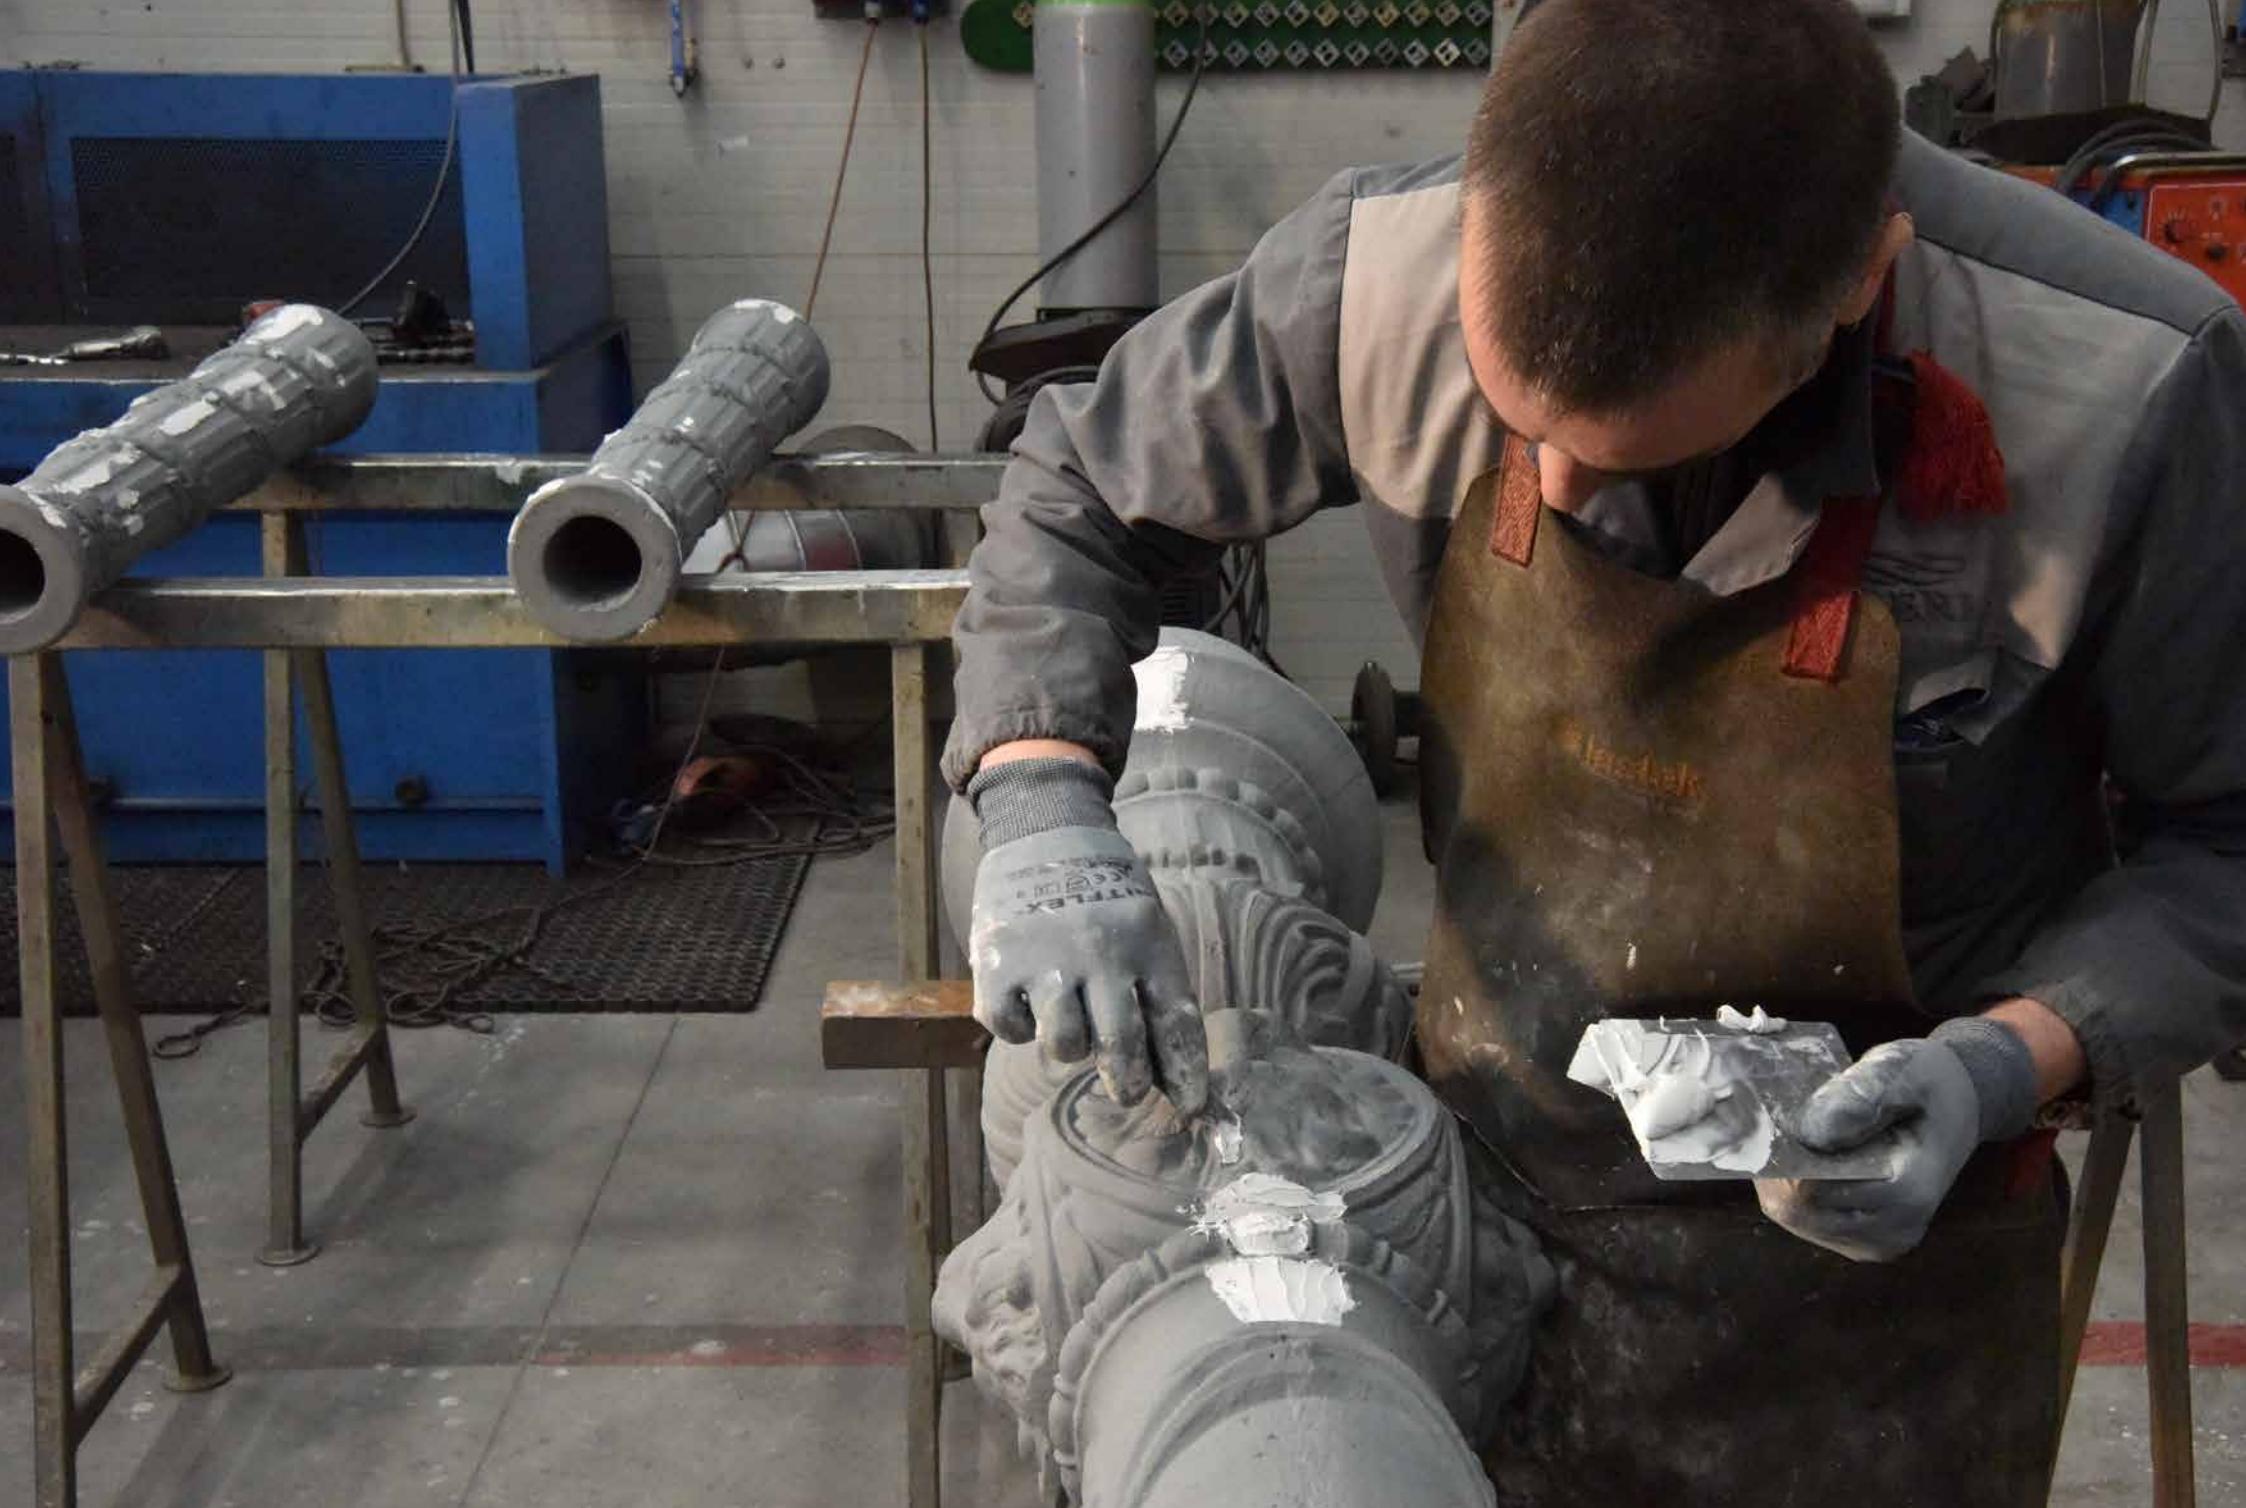
Before the final painting, all surfaces were finished by hand to obtain aesthetic homogeneity.

Prima della verniciatura finale si sono rifinite a mano tutte le superfici ottenendo una omogeneità estetica.

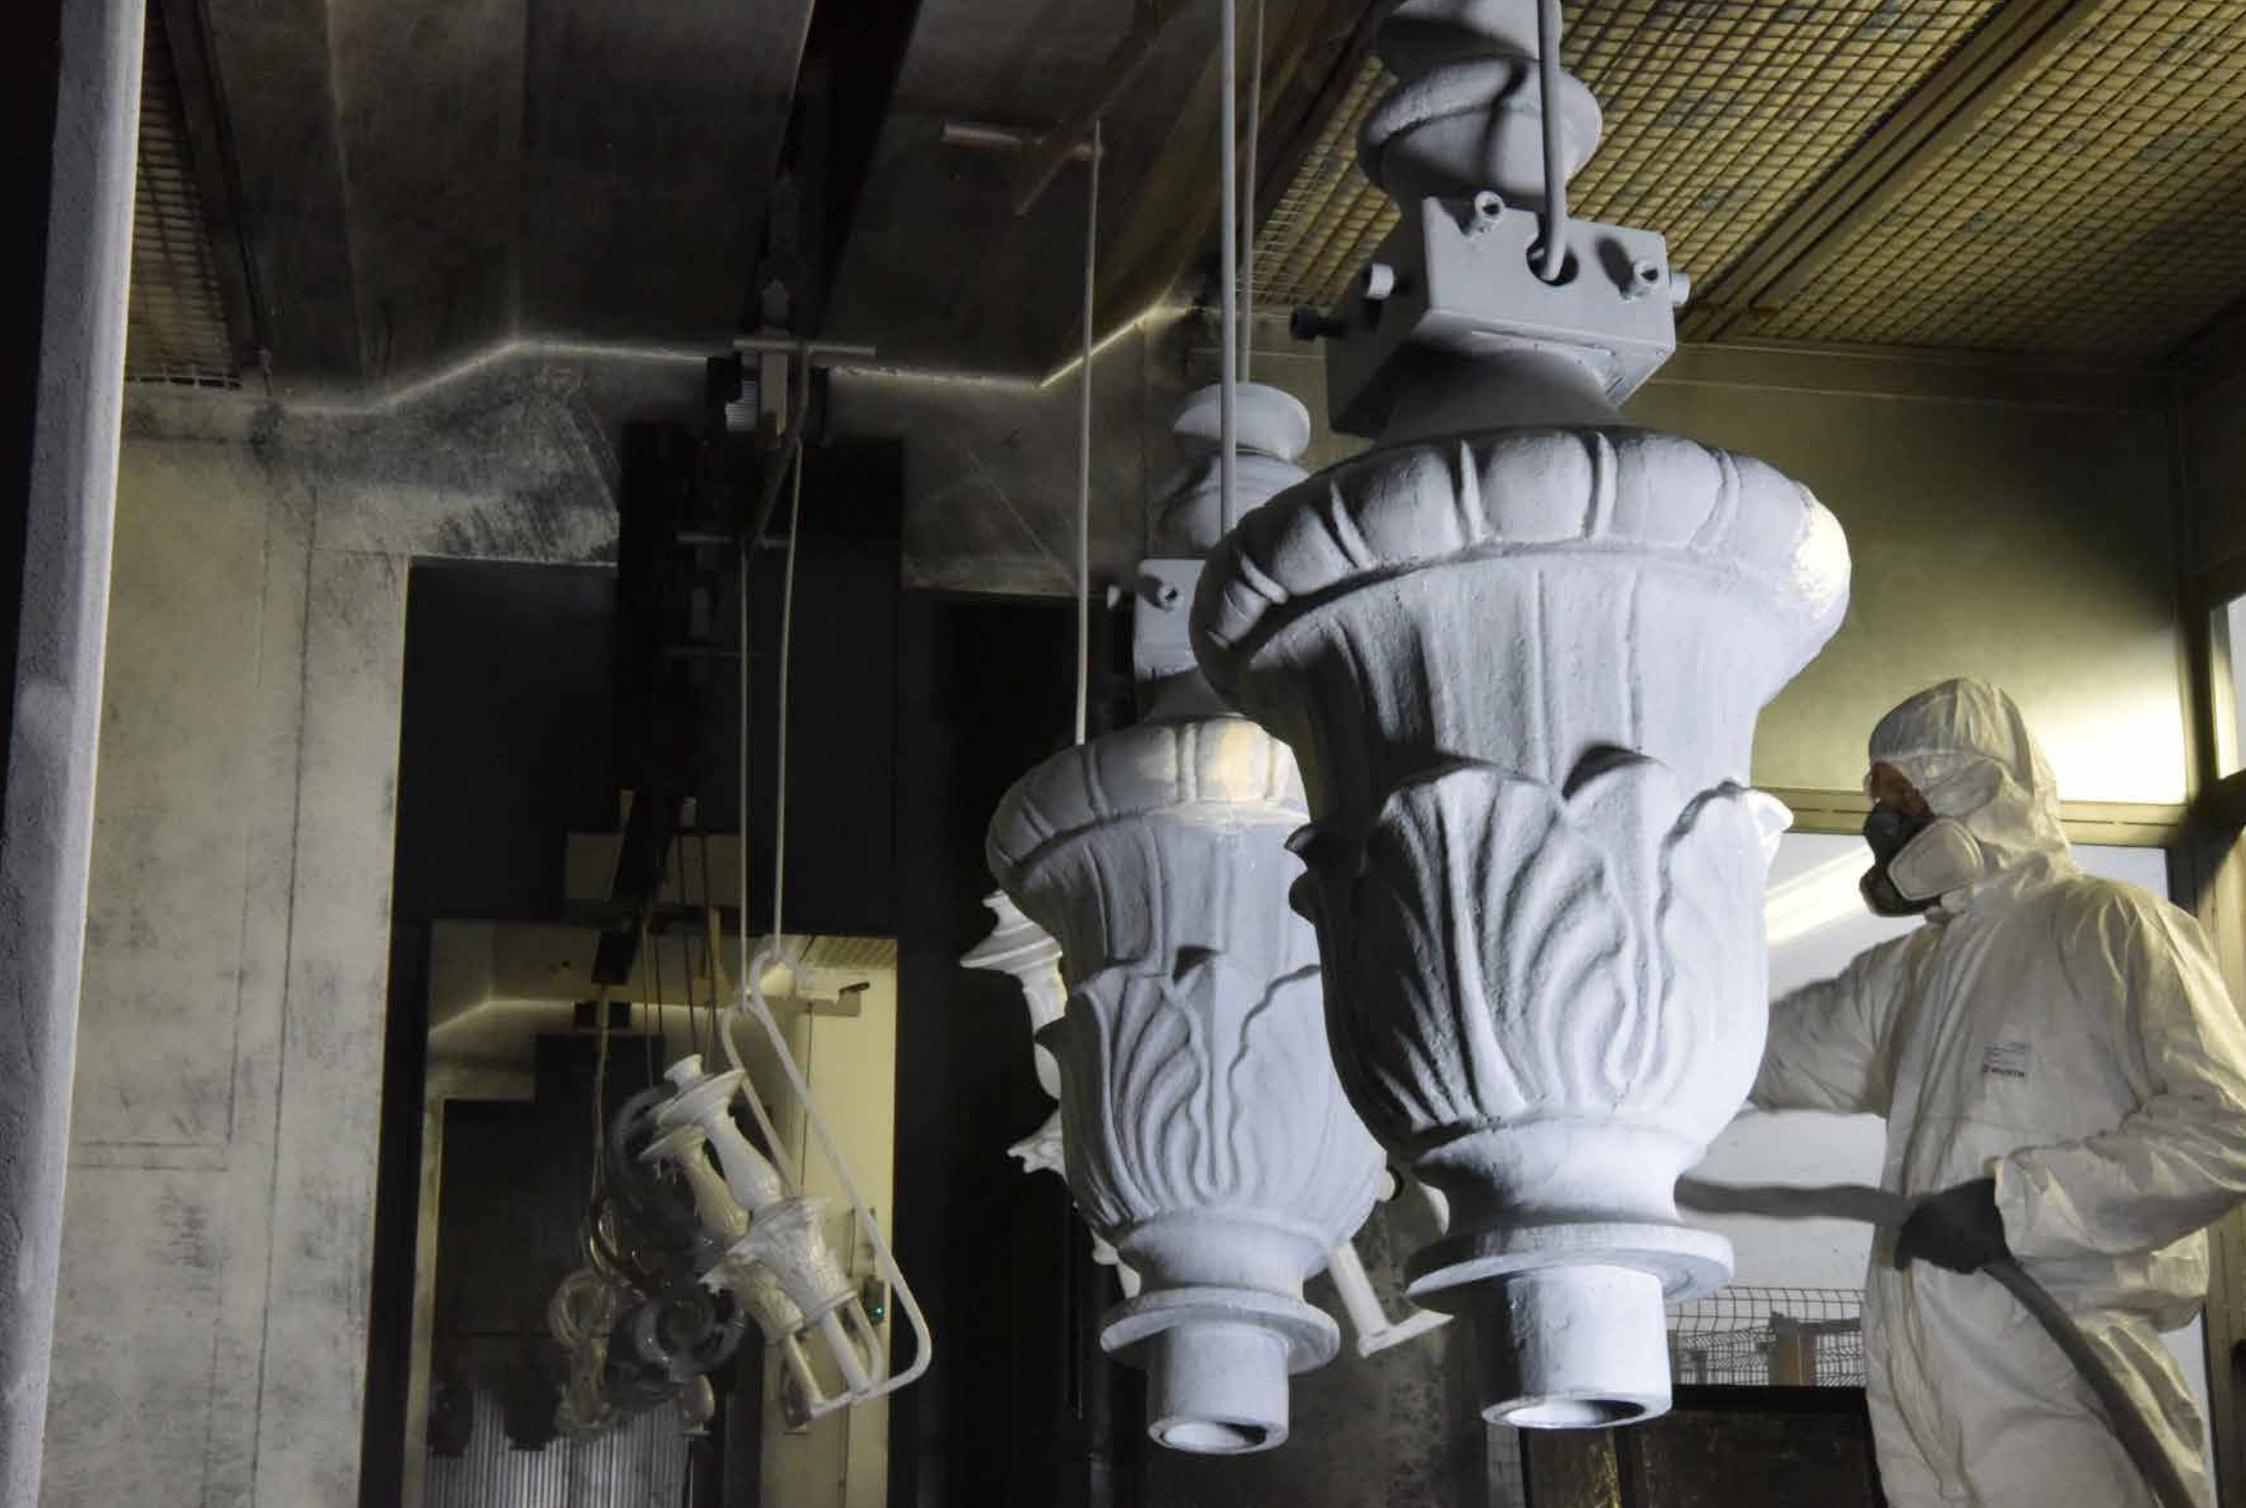
Finally, after a second and third layer of undercoat, the lamp posts were sprayed with Grigio Neri paint.

**Infine dopo una seconda ed una terza mano di sottofondo
i lampioni sono stati verniciati a spruzzo color Grigio Neri.**
