NERI

Cortona (Italy) | Restauration and new installation

The restoration project

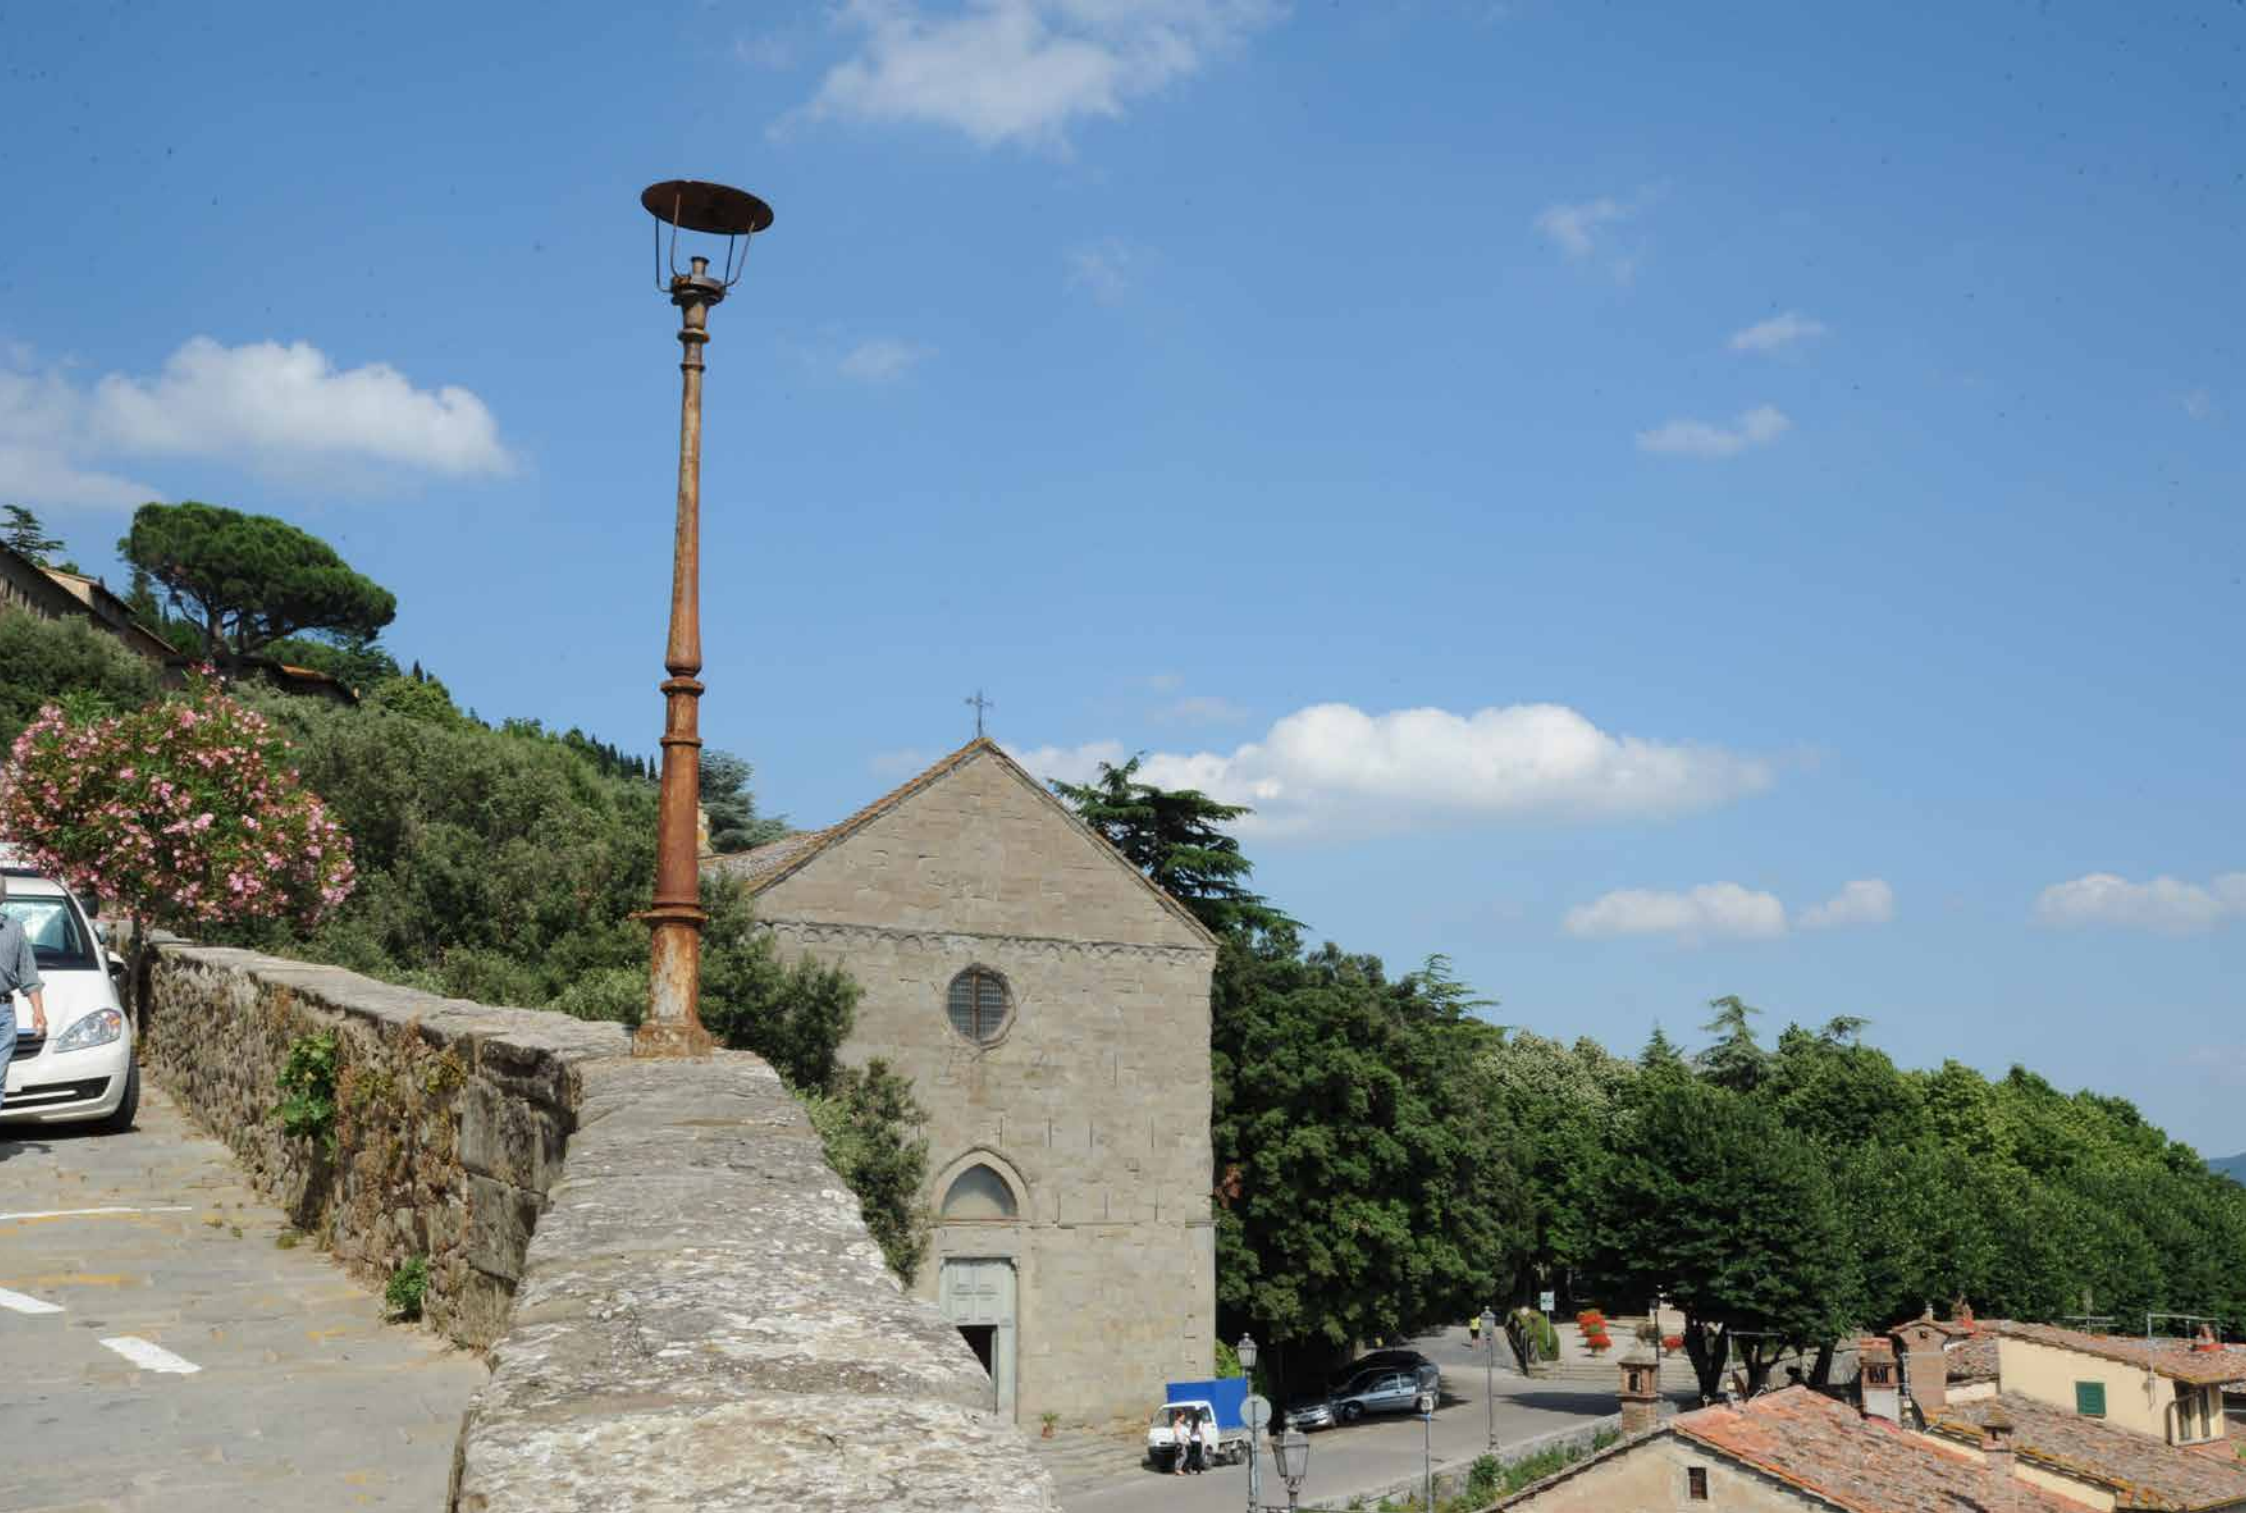
In Cortona there are several original lamp posts along the ancient walls. They are simple ones with one light and haven't been used for years. They are quite unique and similar ones haven't been documented in any other city in Tuscany or in Italy. They were probably manufactured locally and exclusively for Cortona.

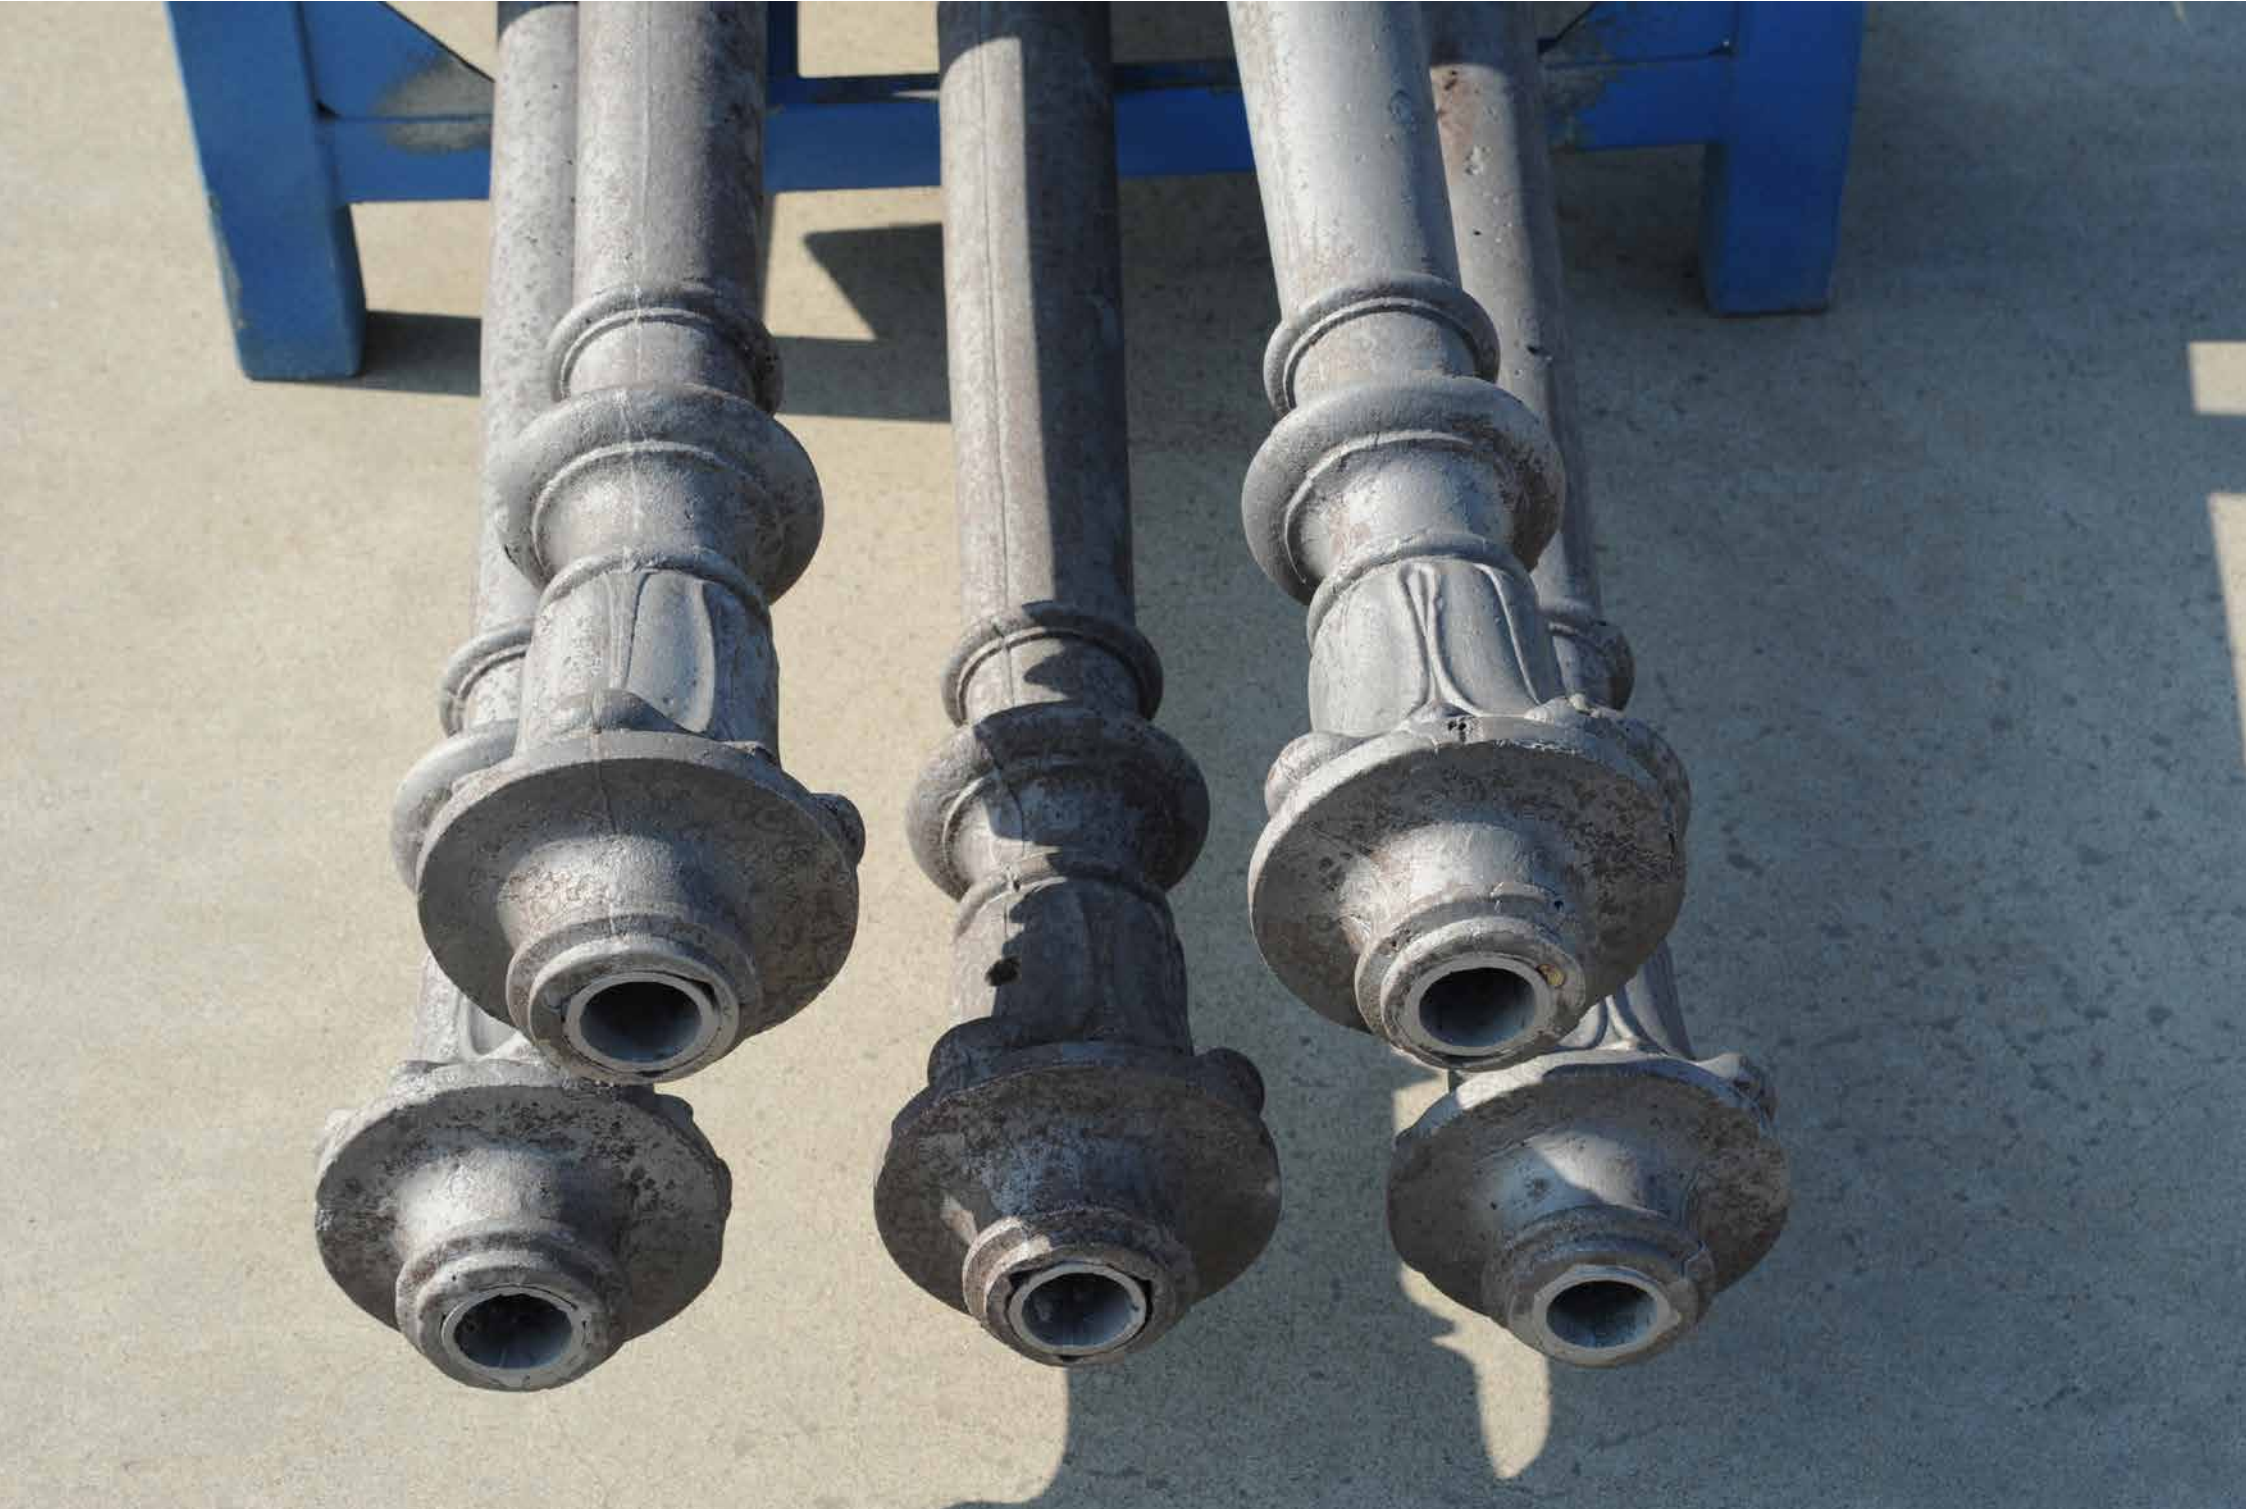
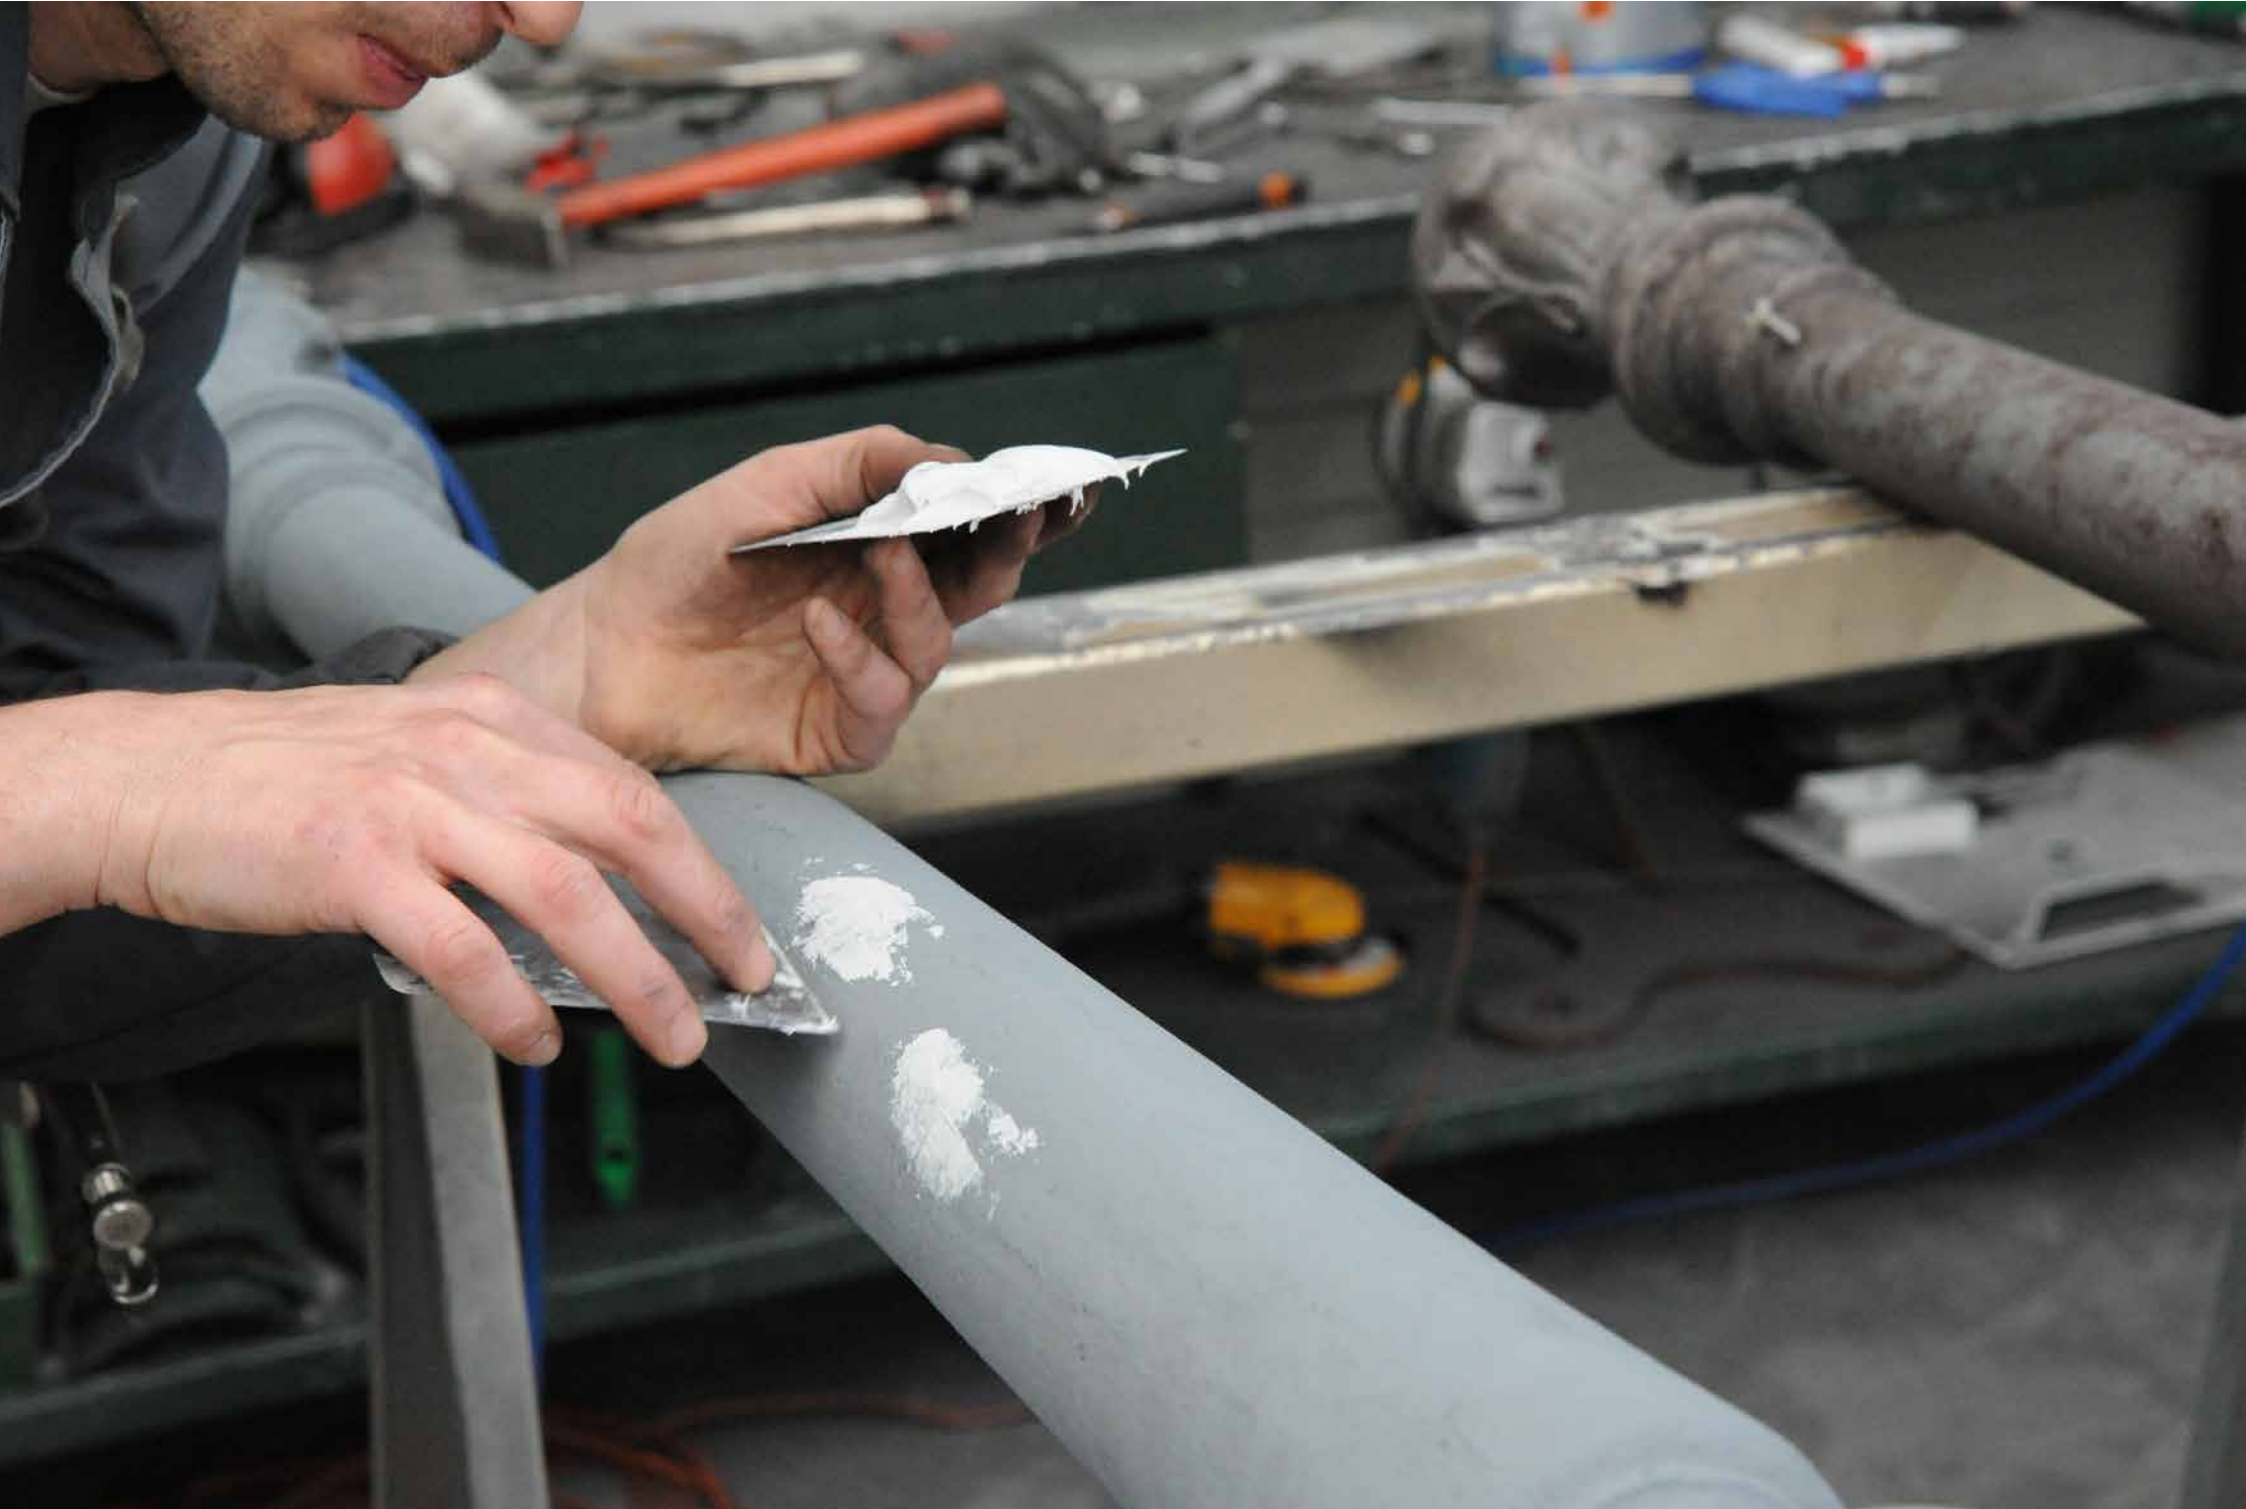
The restored lamp posts have been installed on the Etruscan city wall overlooking 'Piazza del Mercato'. They come from different parts of Cortona, but they've been put all together here to give a consistent look to a portion of the ancient walls. On the lamp posts the lantern Light 802 has been installed.

The lamp posts have been rescued not only through an external restoration of the oxidised surfaces but also by strengthening the whole structure using a steel core. By doing this, it has been possible to salvage even those who, due to fractures along the column, it wouldn't have been possible to re-install.
