NERI

Cortona (Italy) | Restauration and new installation

The restoration project

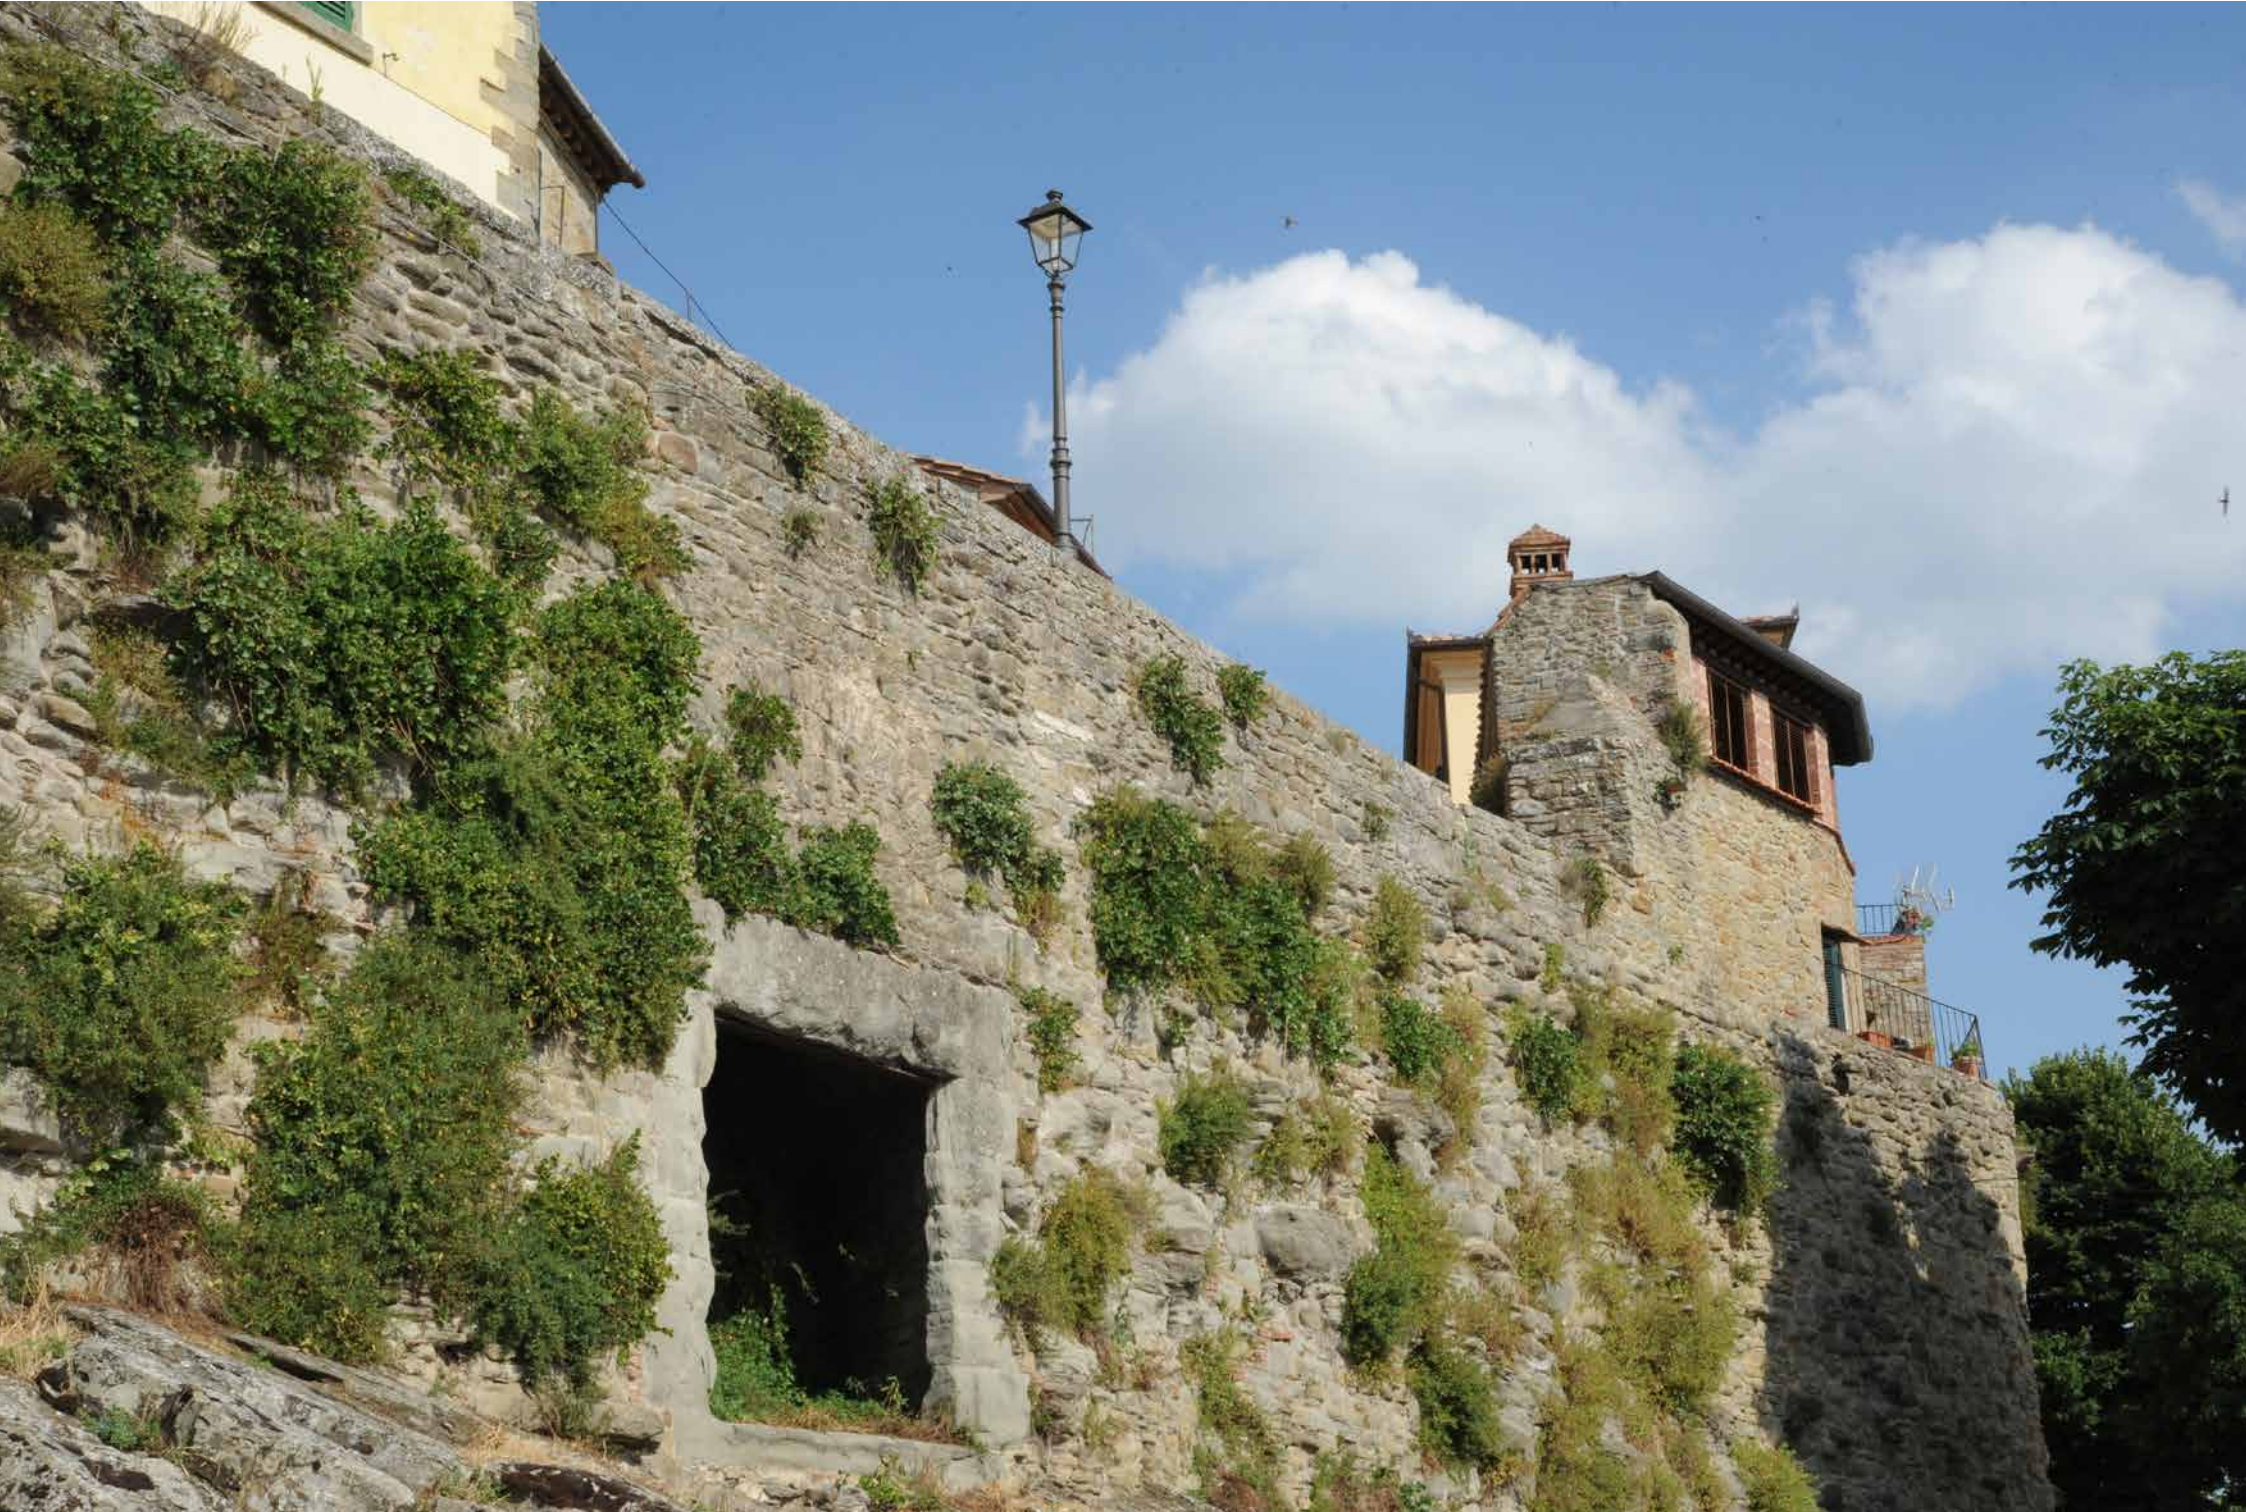
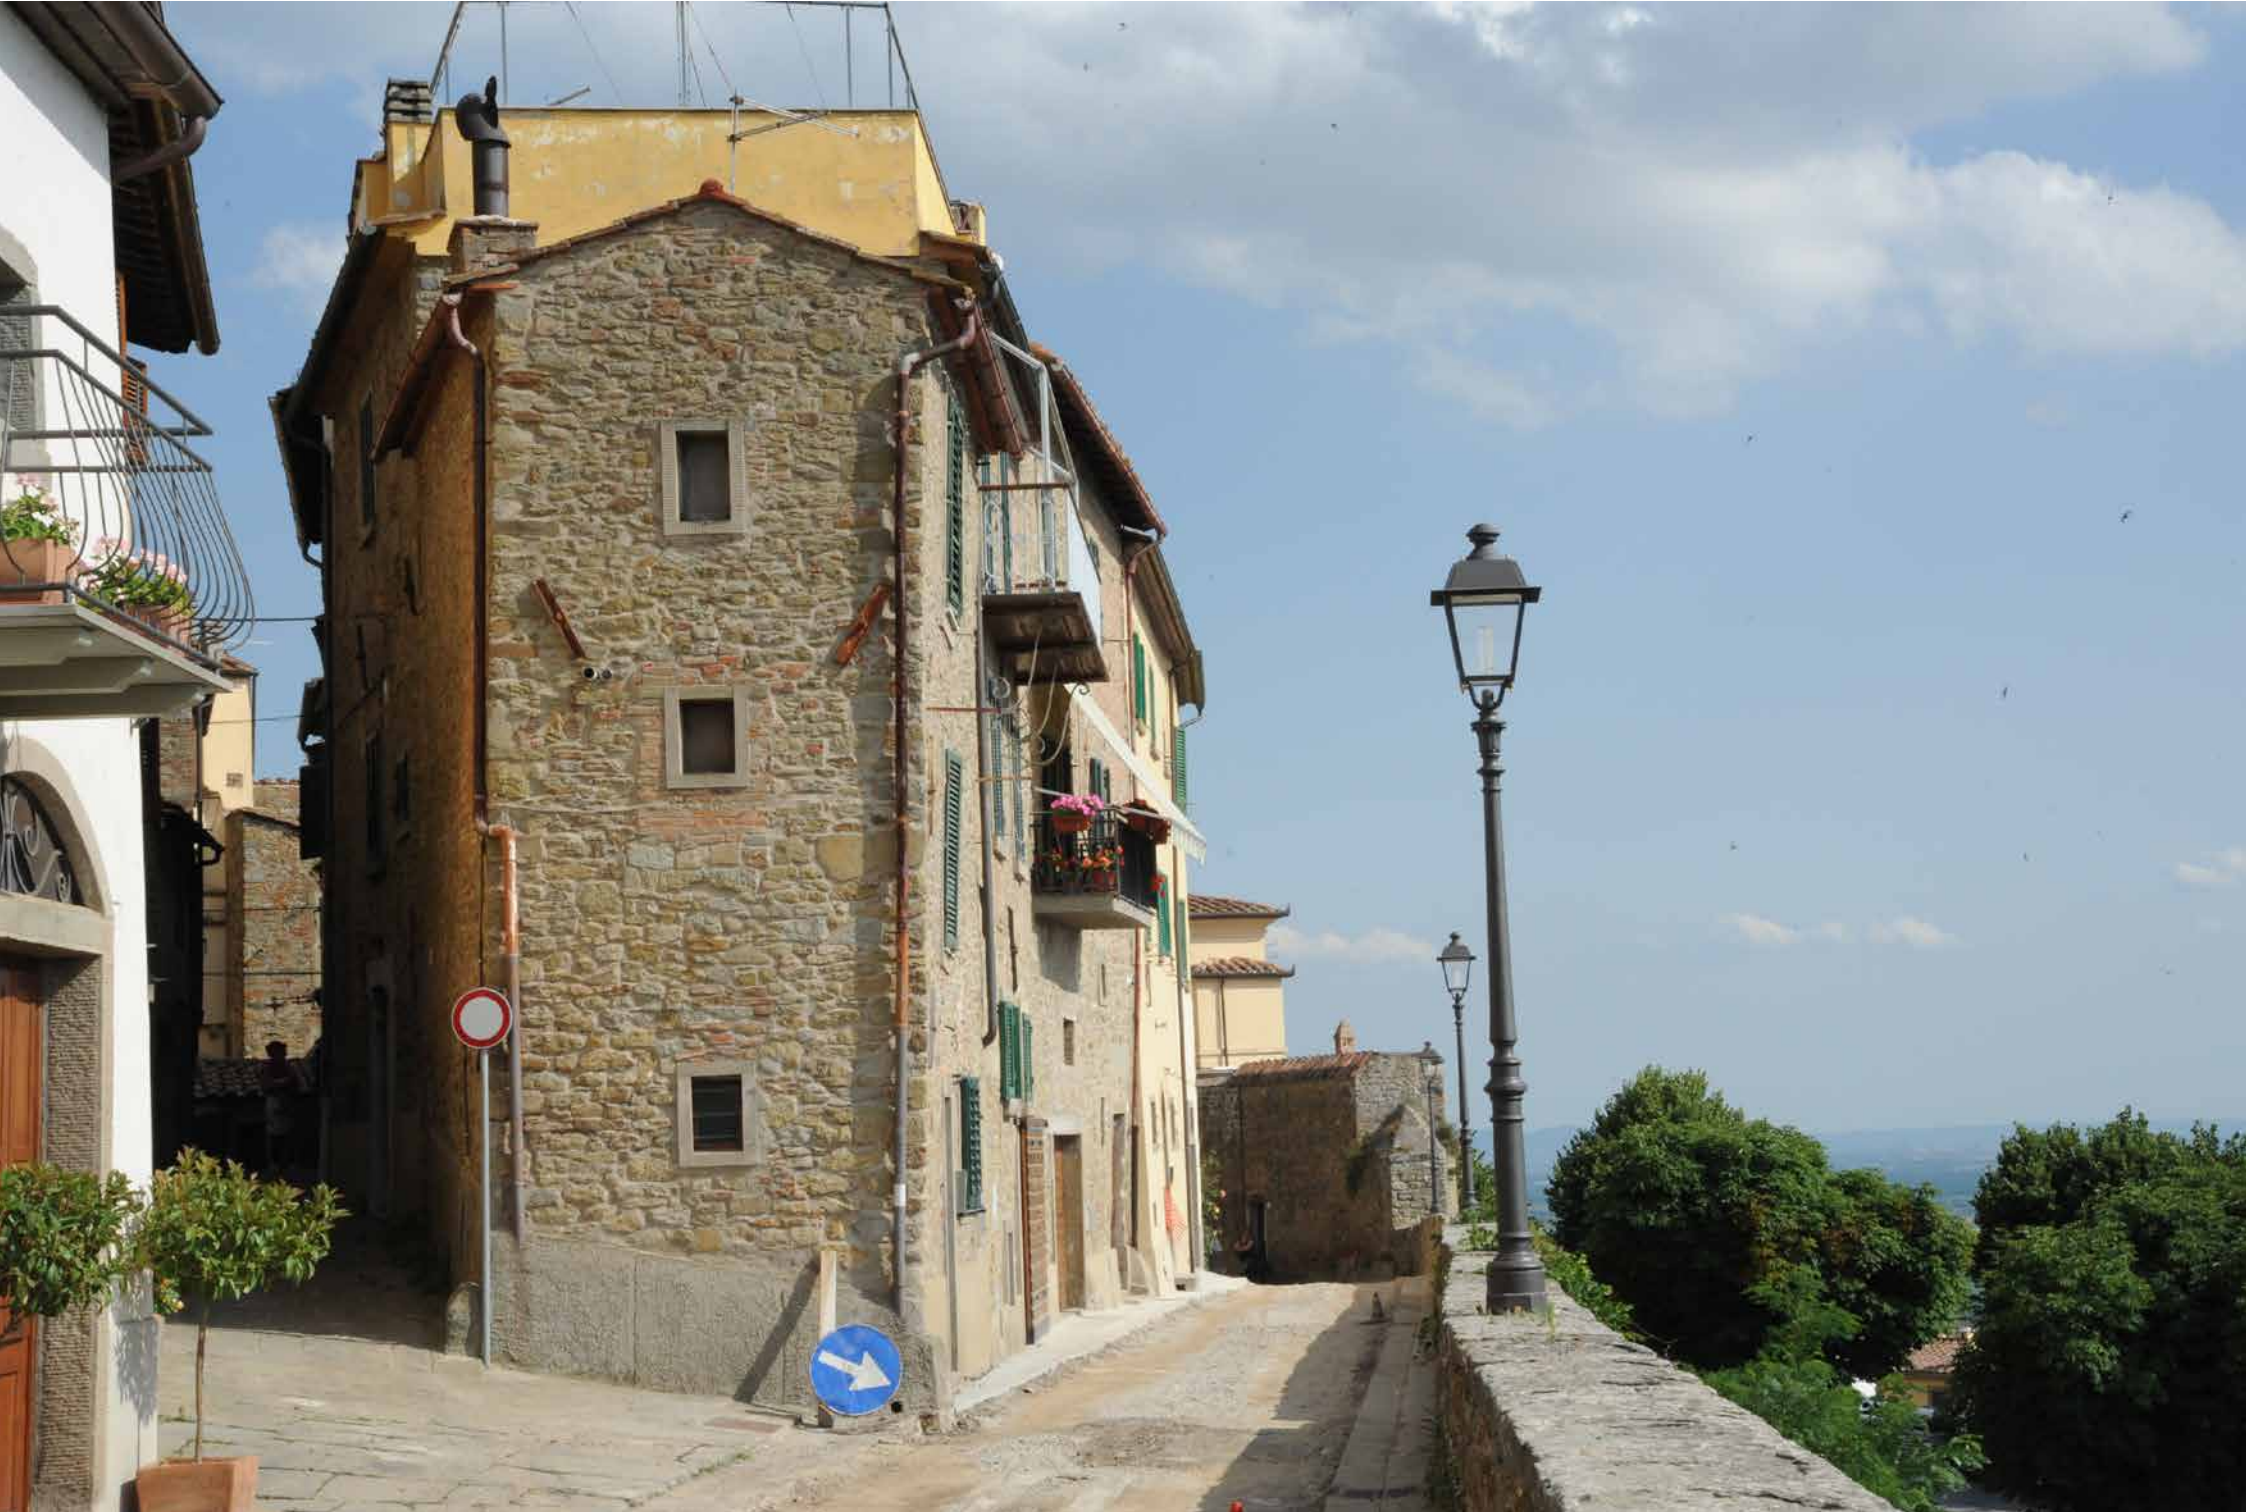
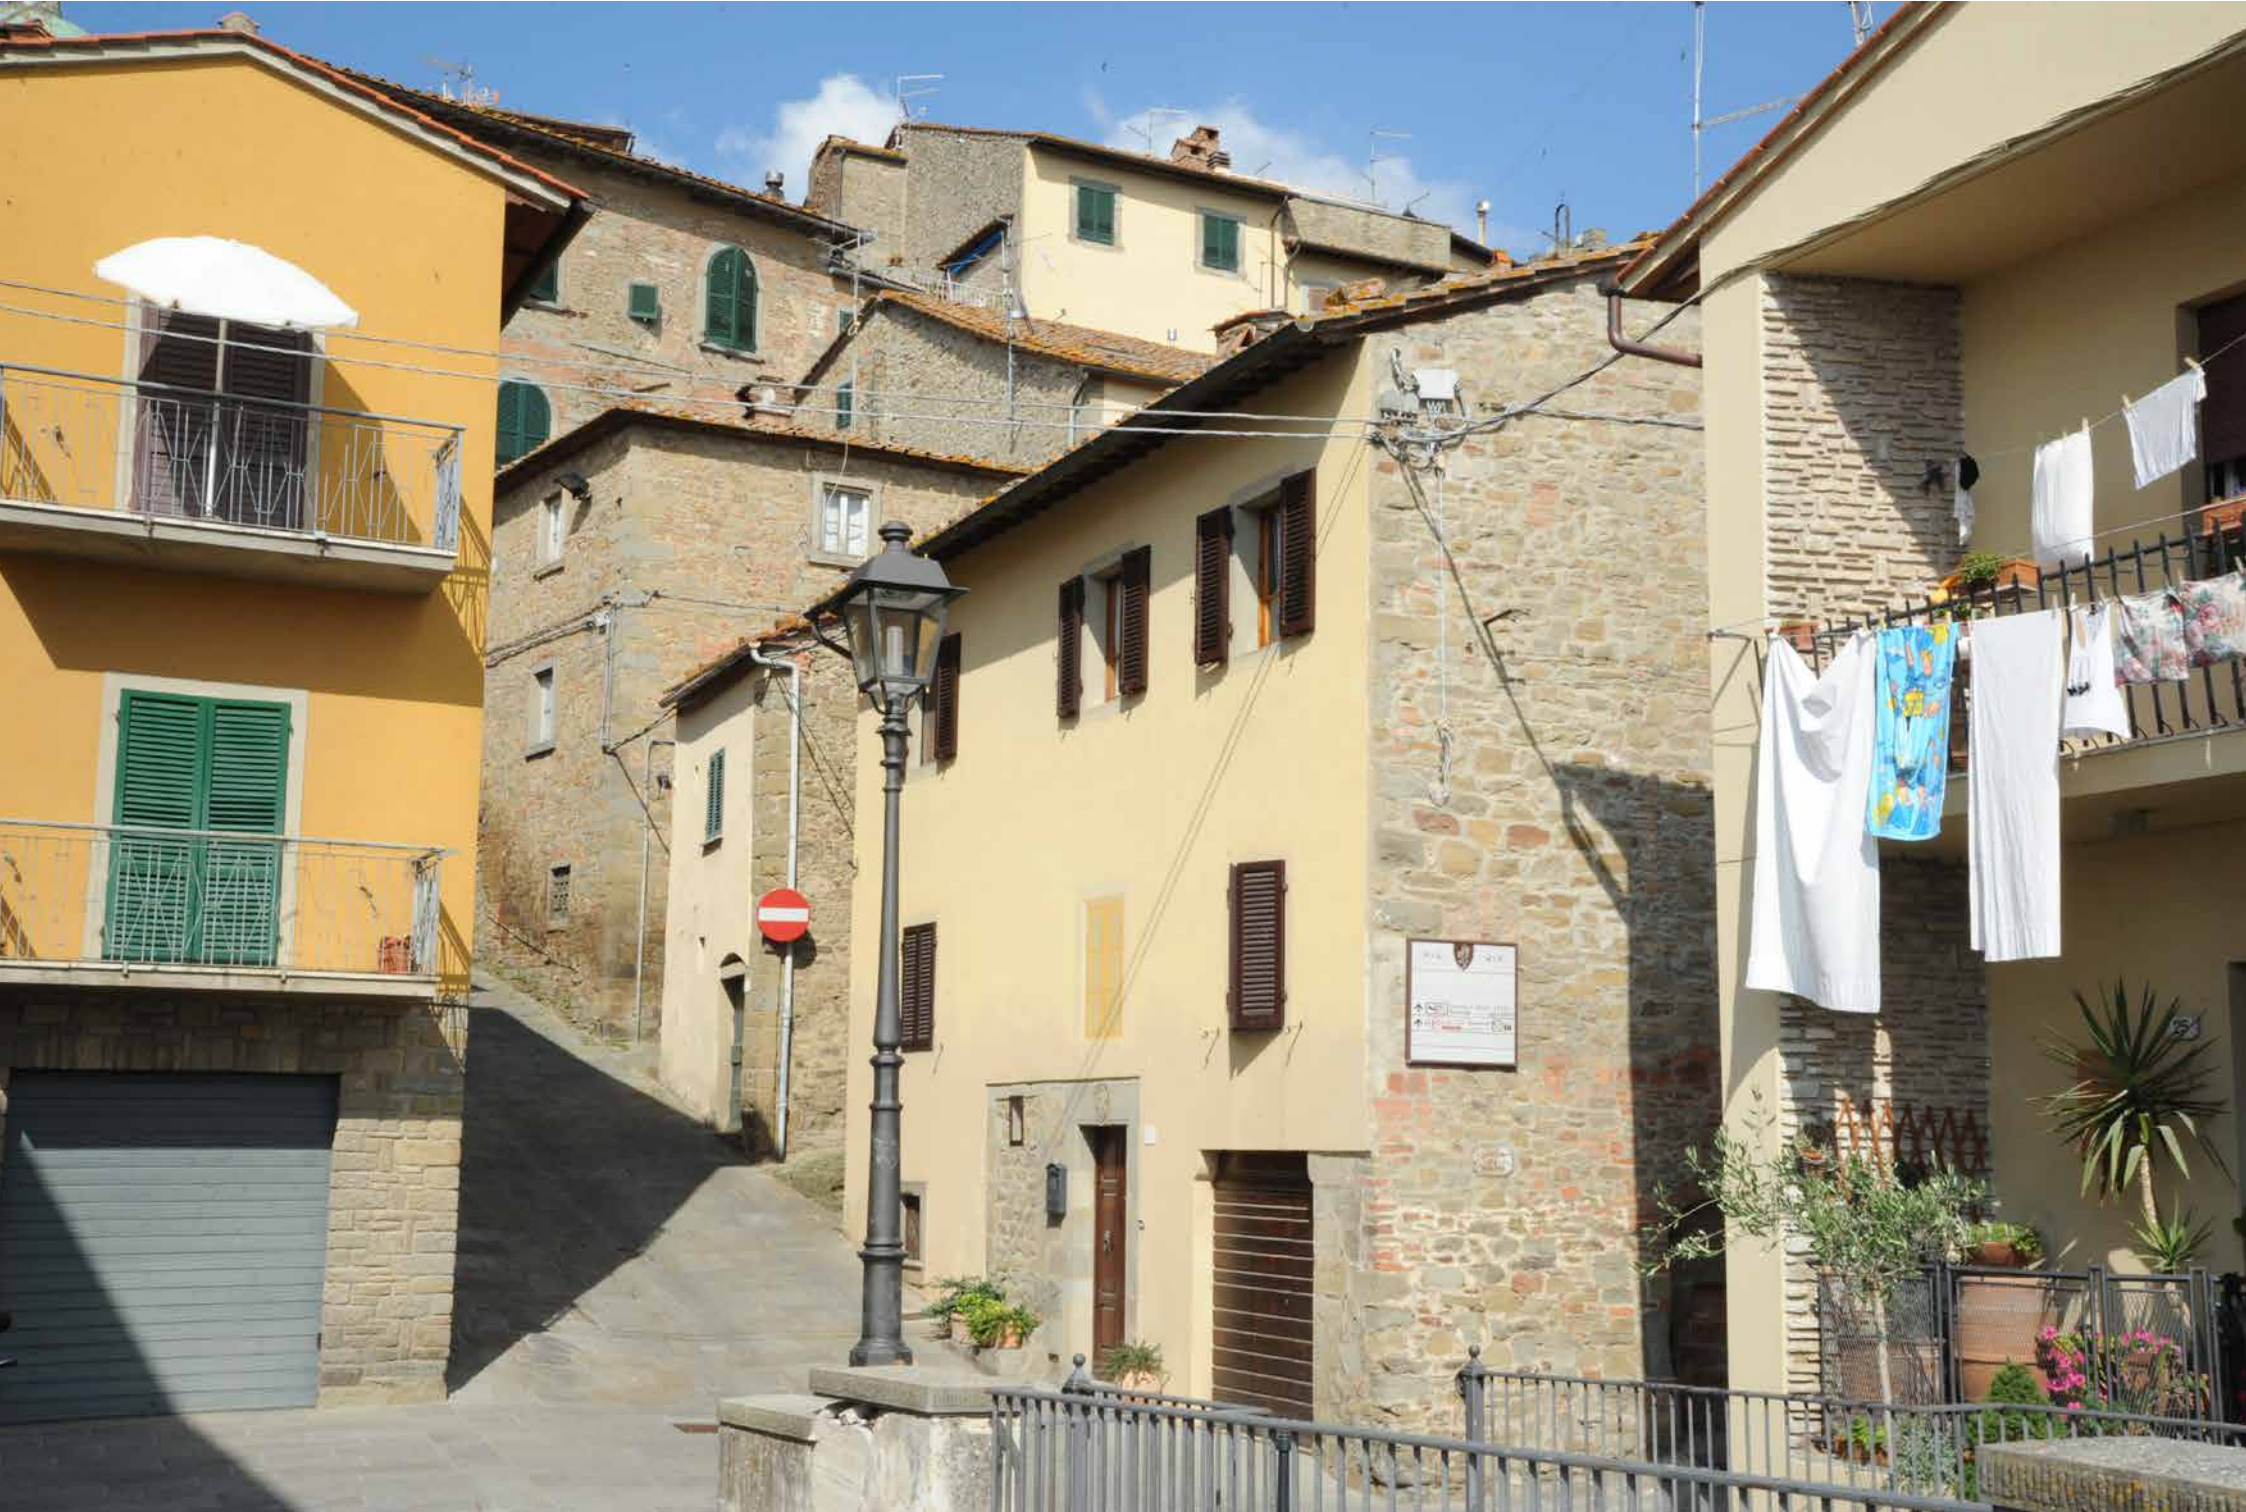
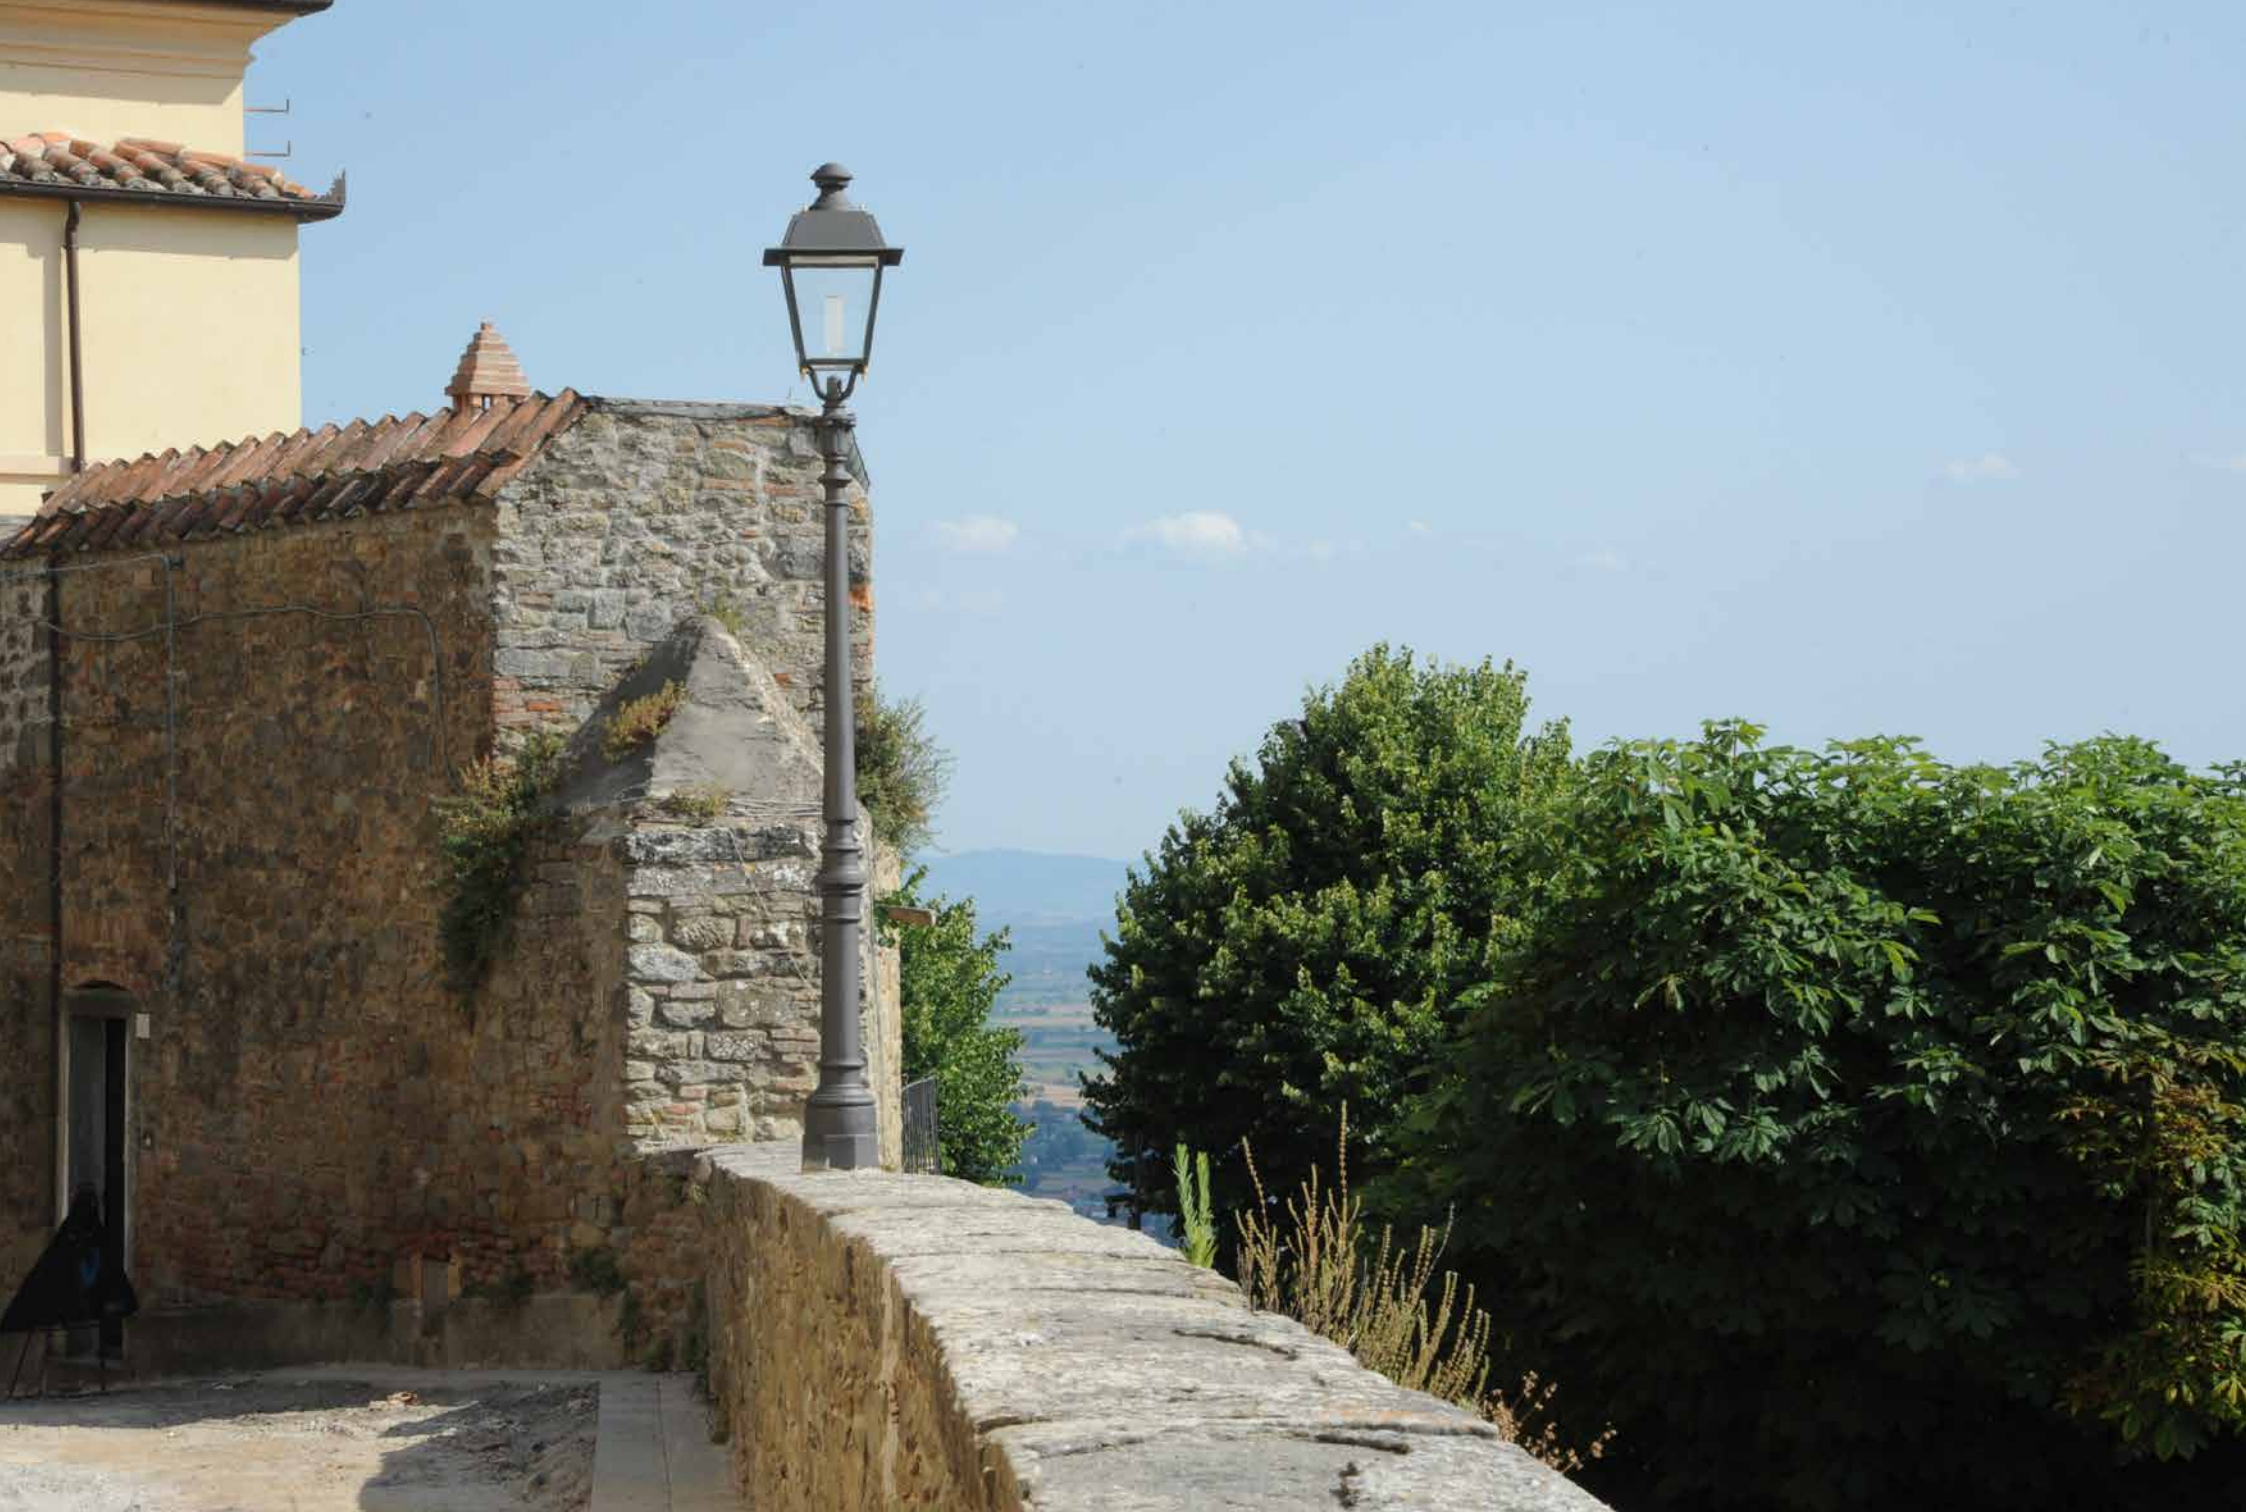
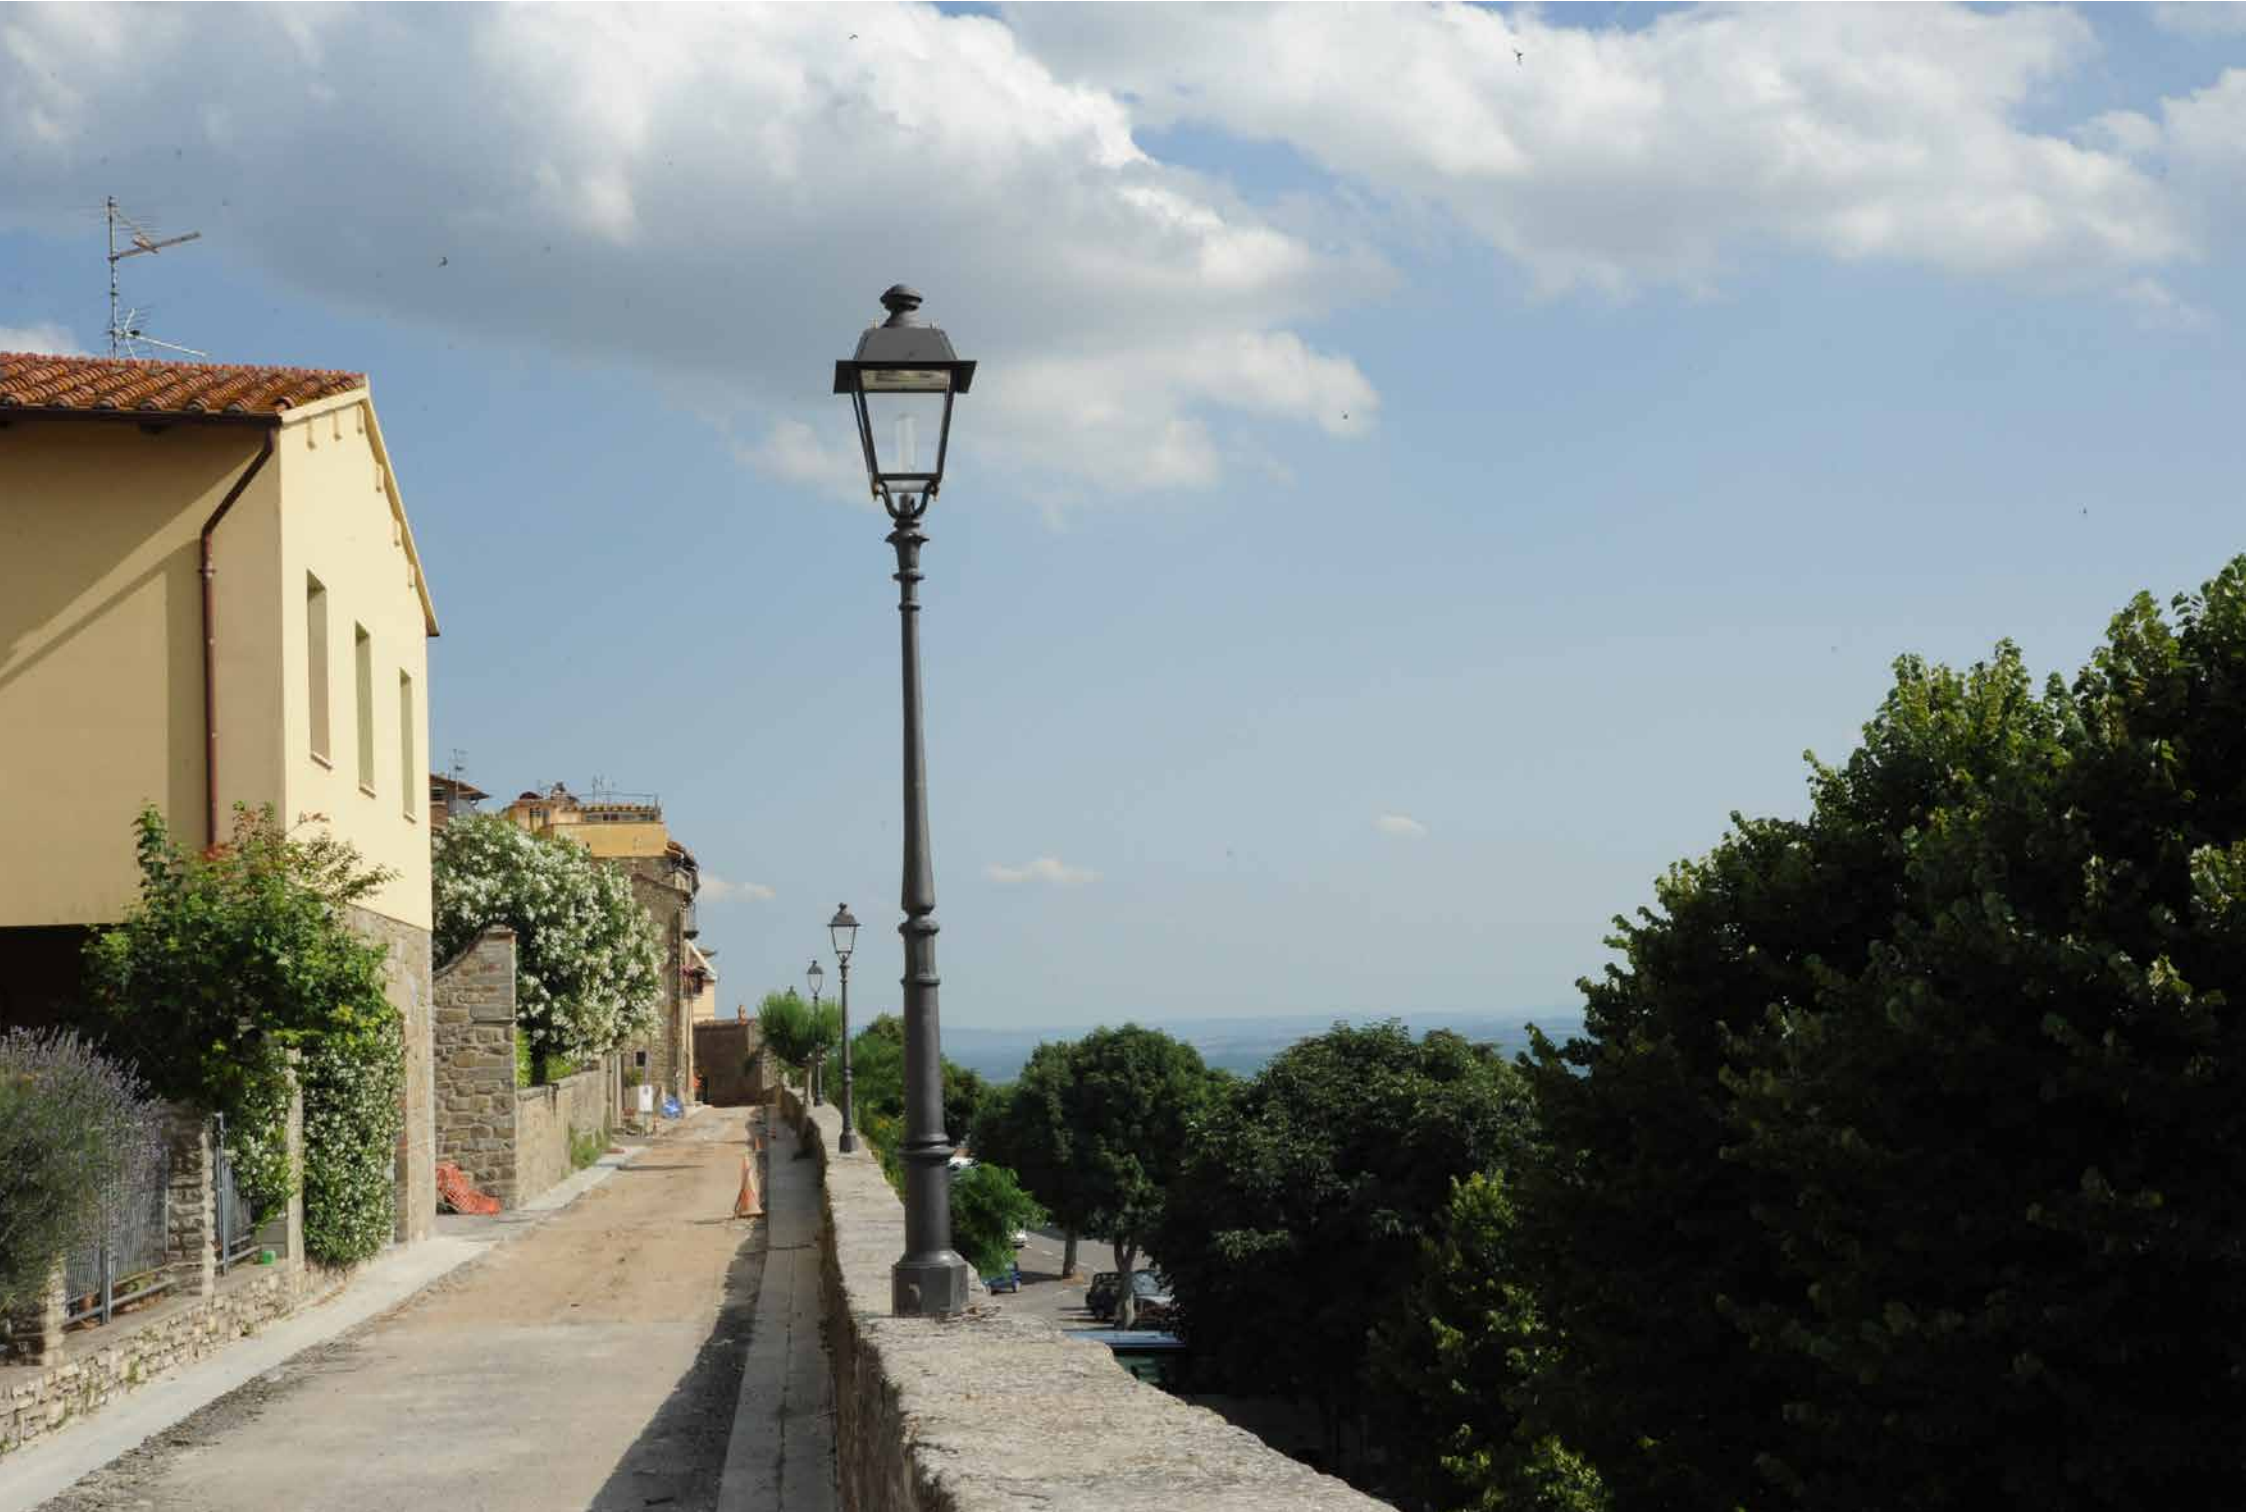
The restored lamp posts have been installed on the Etruscan city wall overlooking 'Piazza del Mercato'. They come from different parts of Cortona, but they've been put all together here to give a consistent look to a portion of the ancient walls. On the lamp posts the lantern Light 802 has been installed.
