NERI

Cortona (Italy) | Restauration and new installation

The restoration project

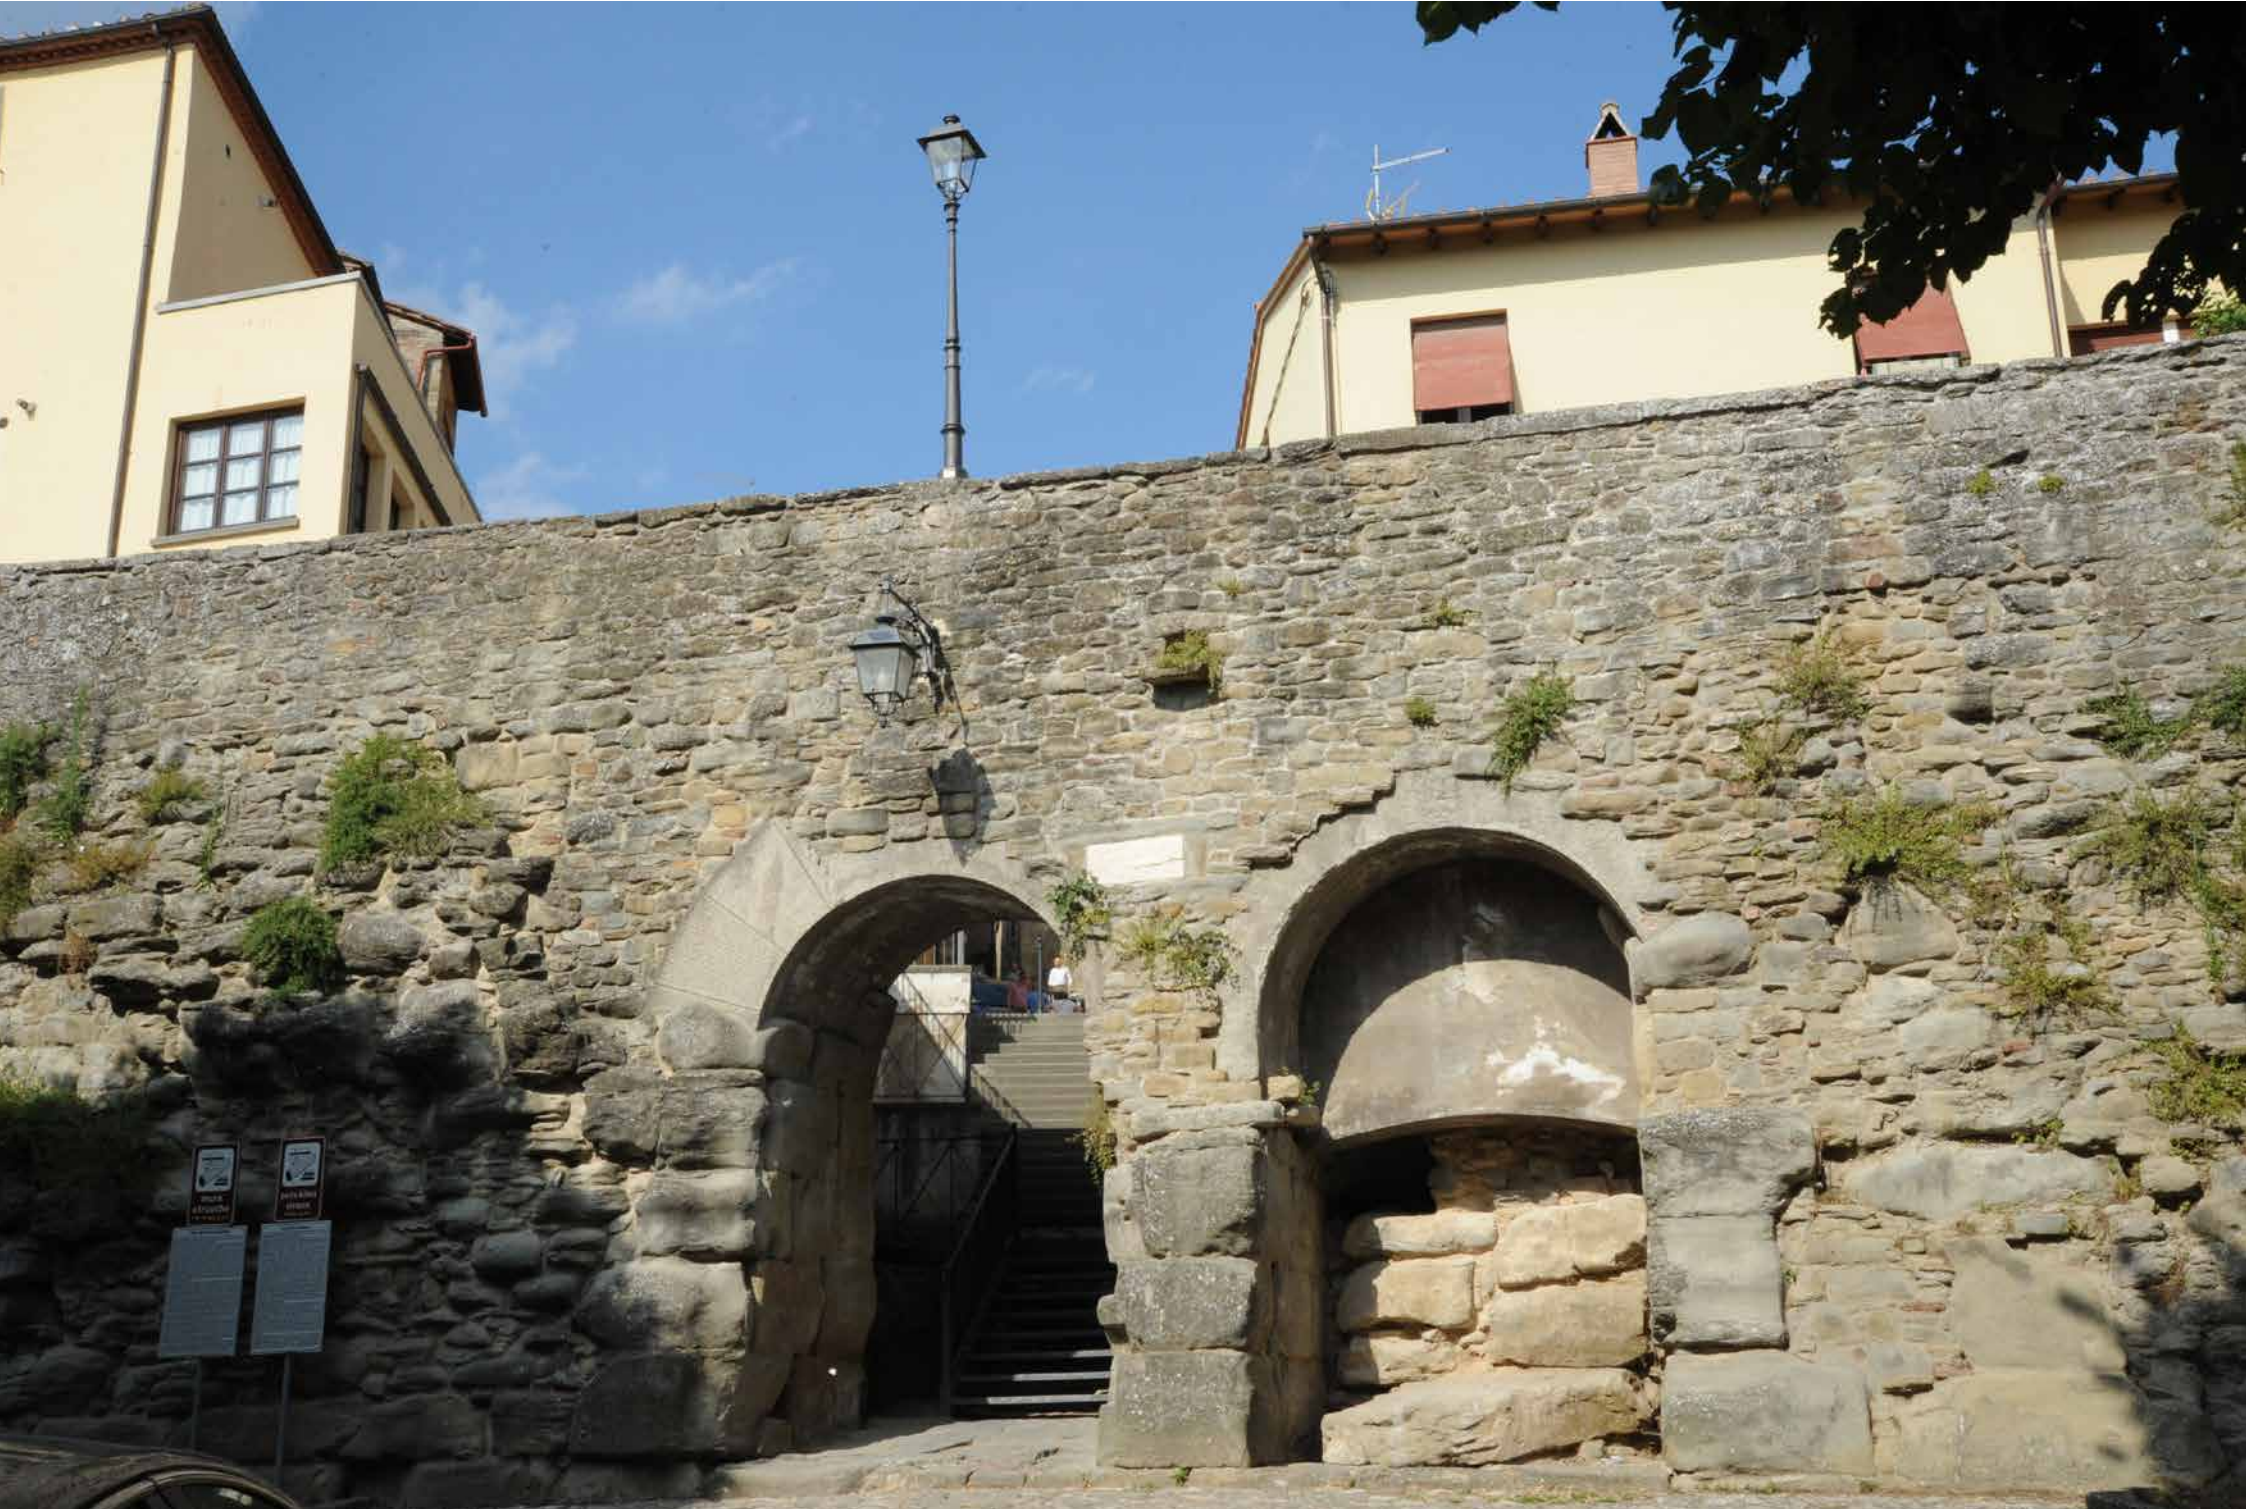
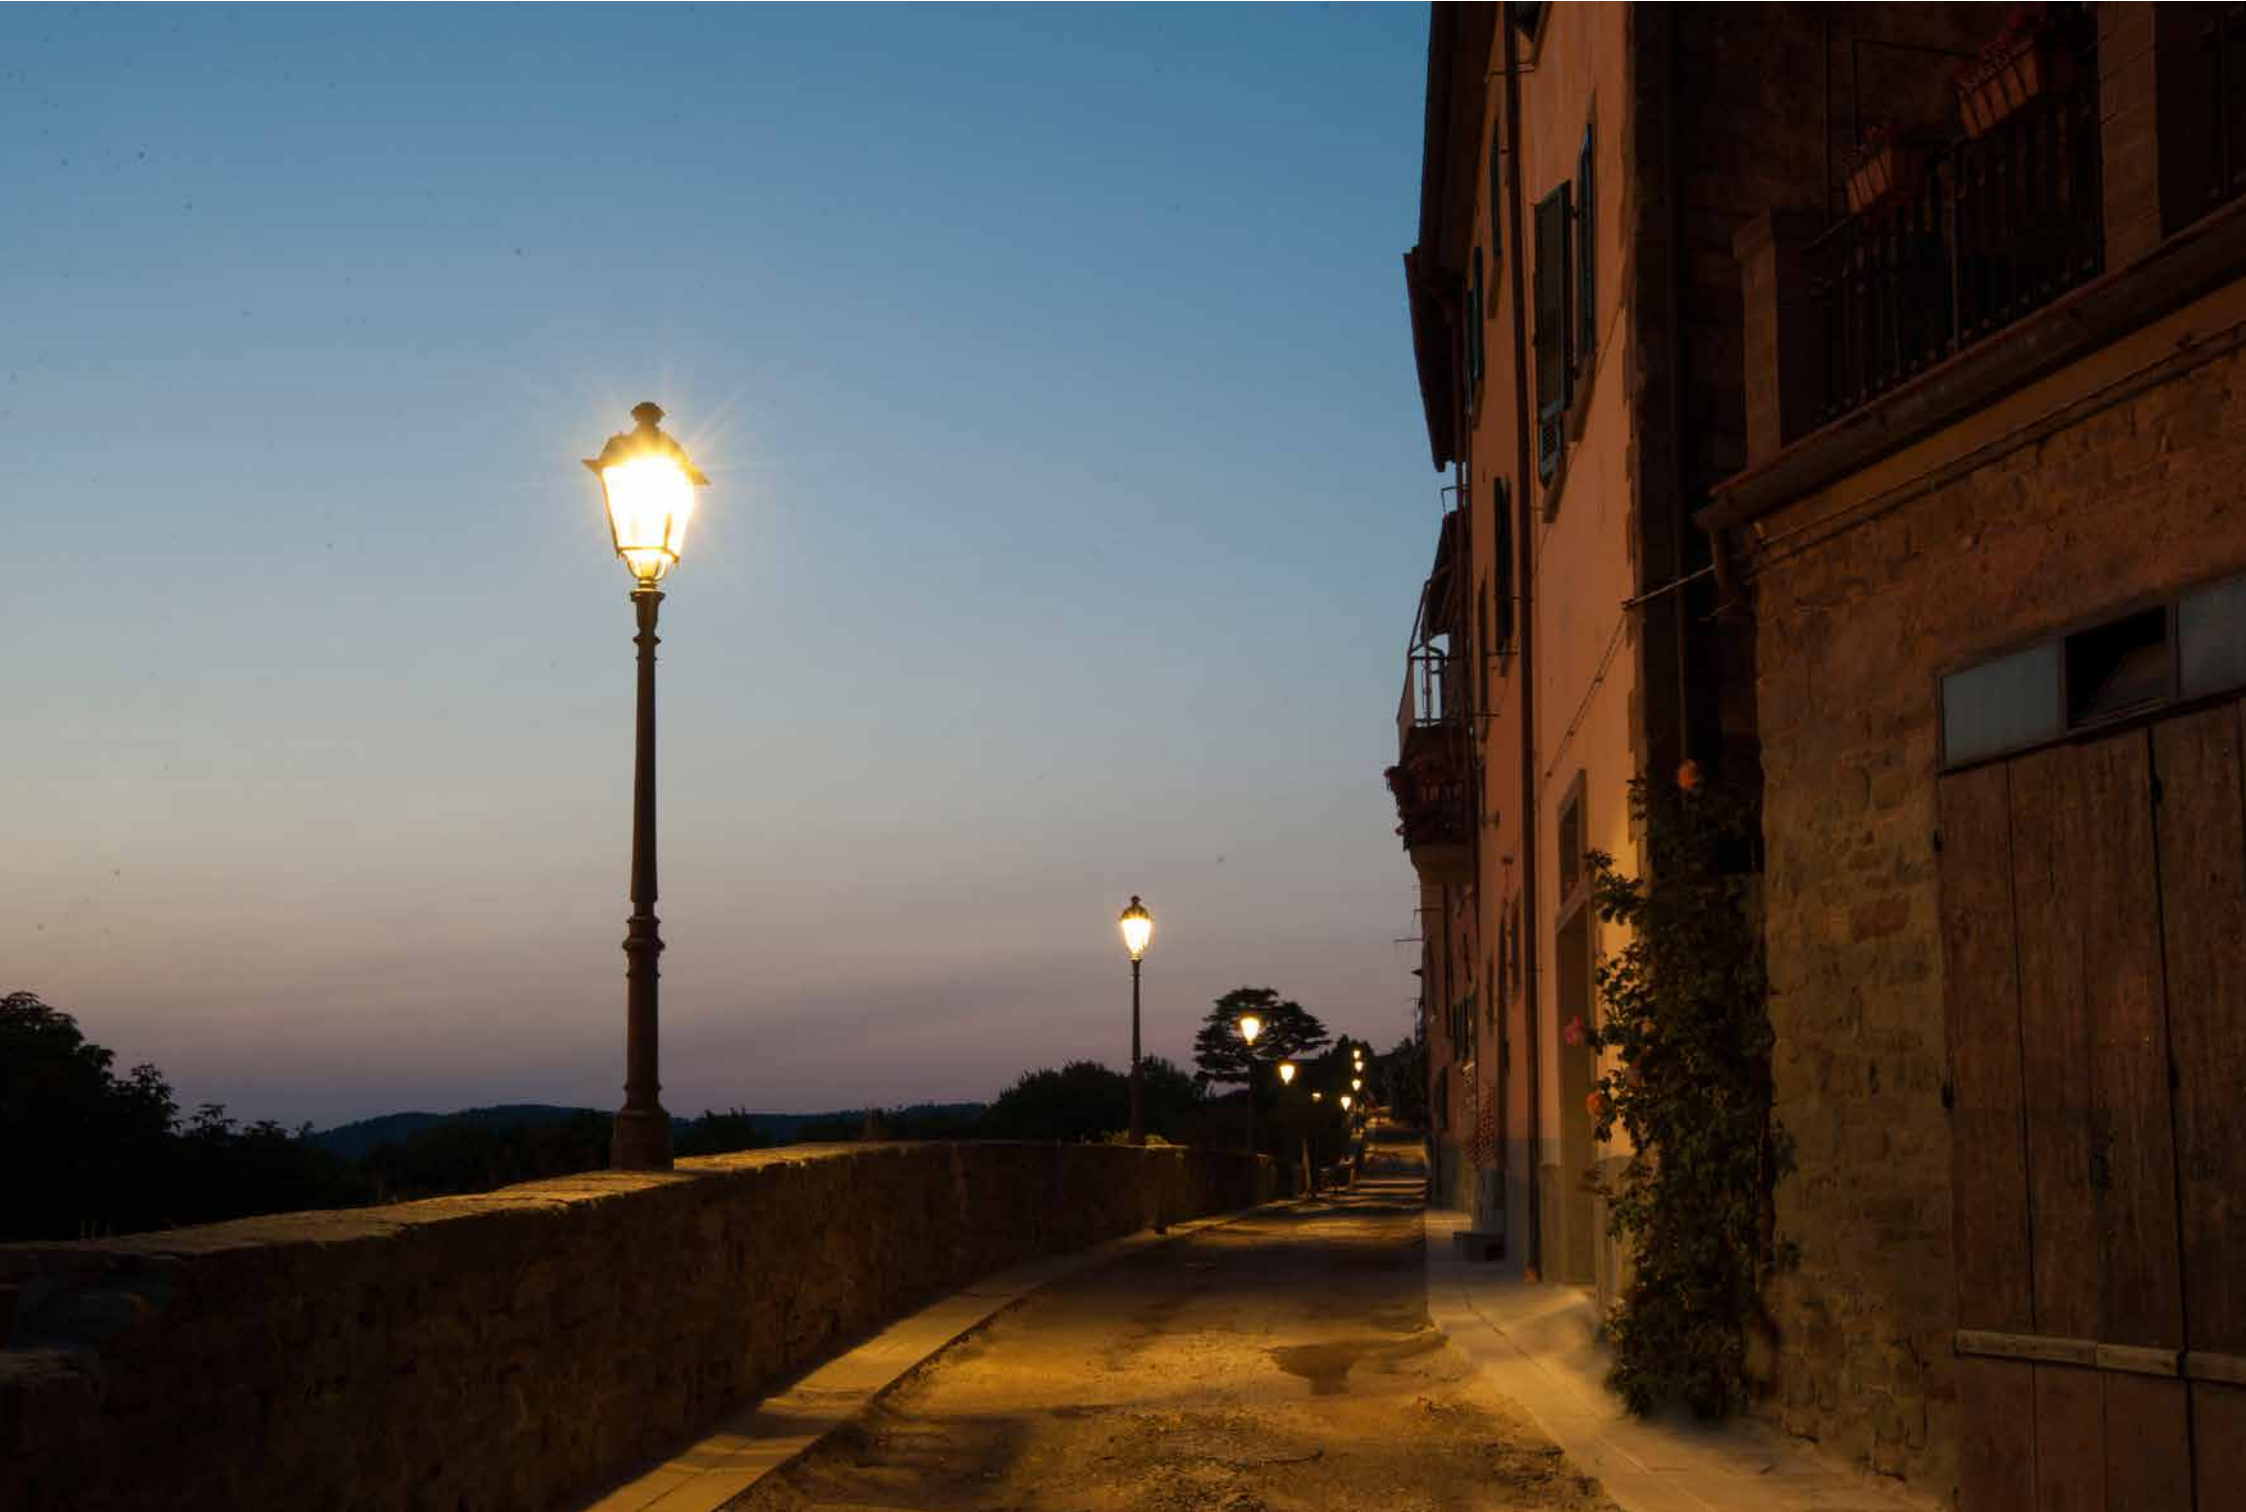
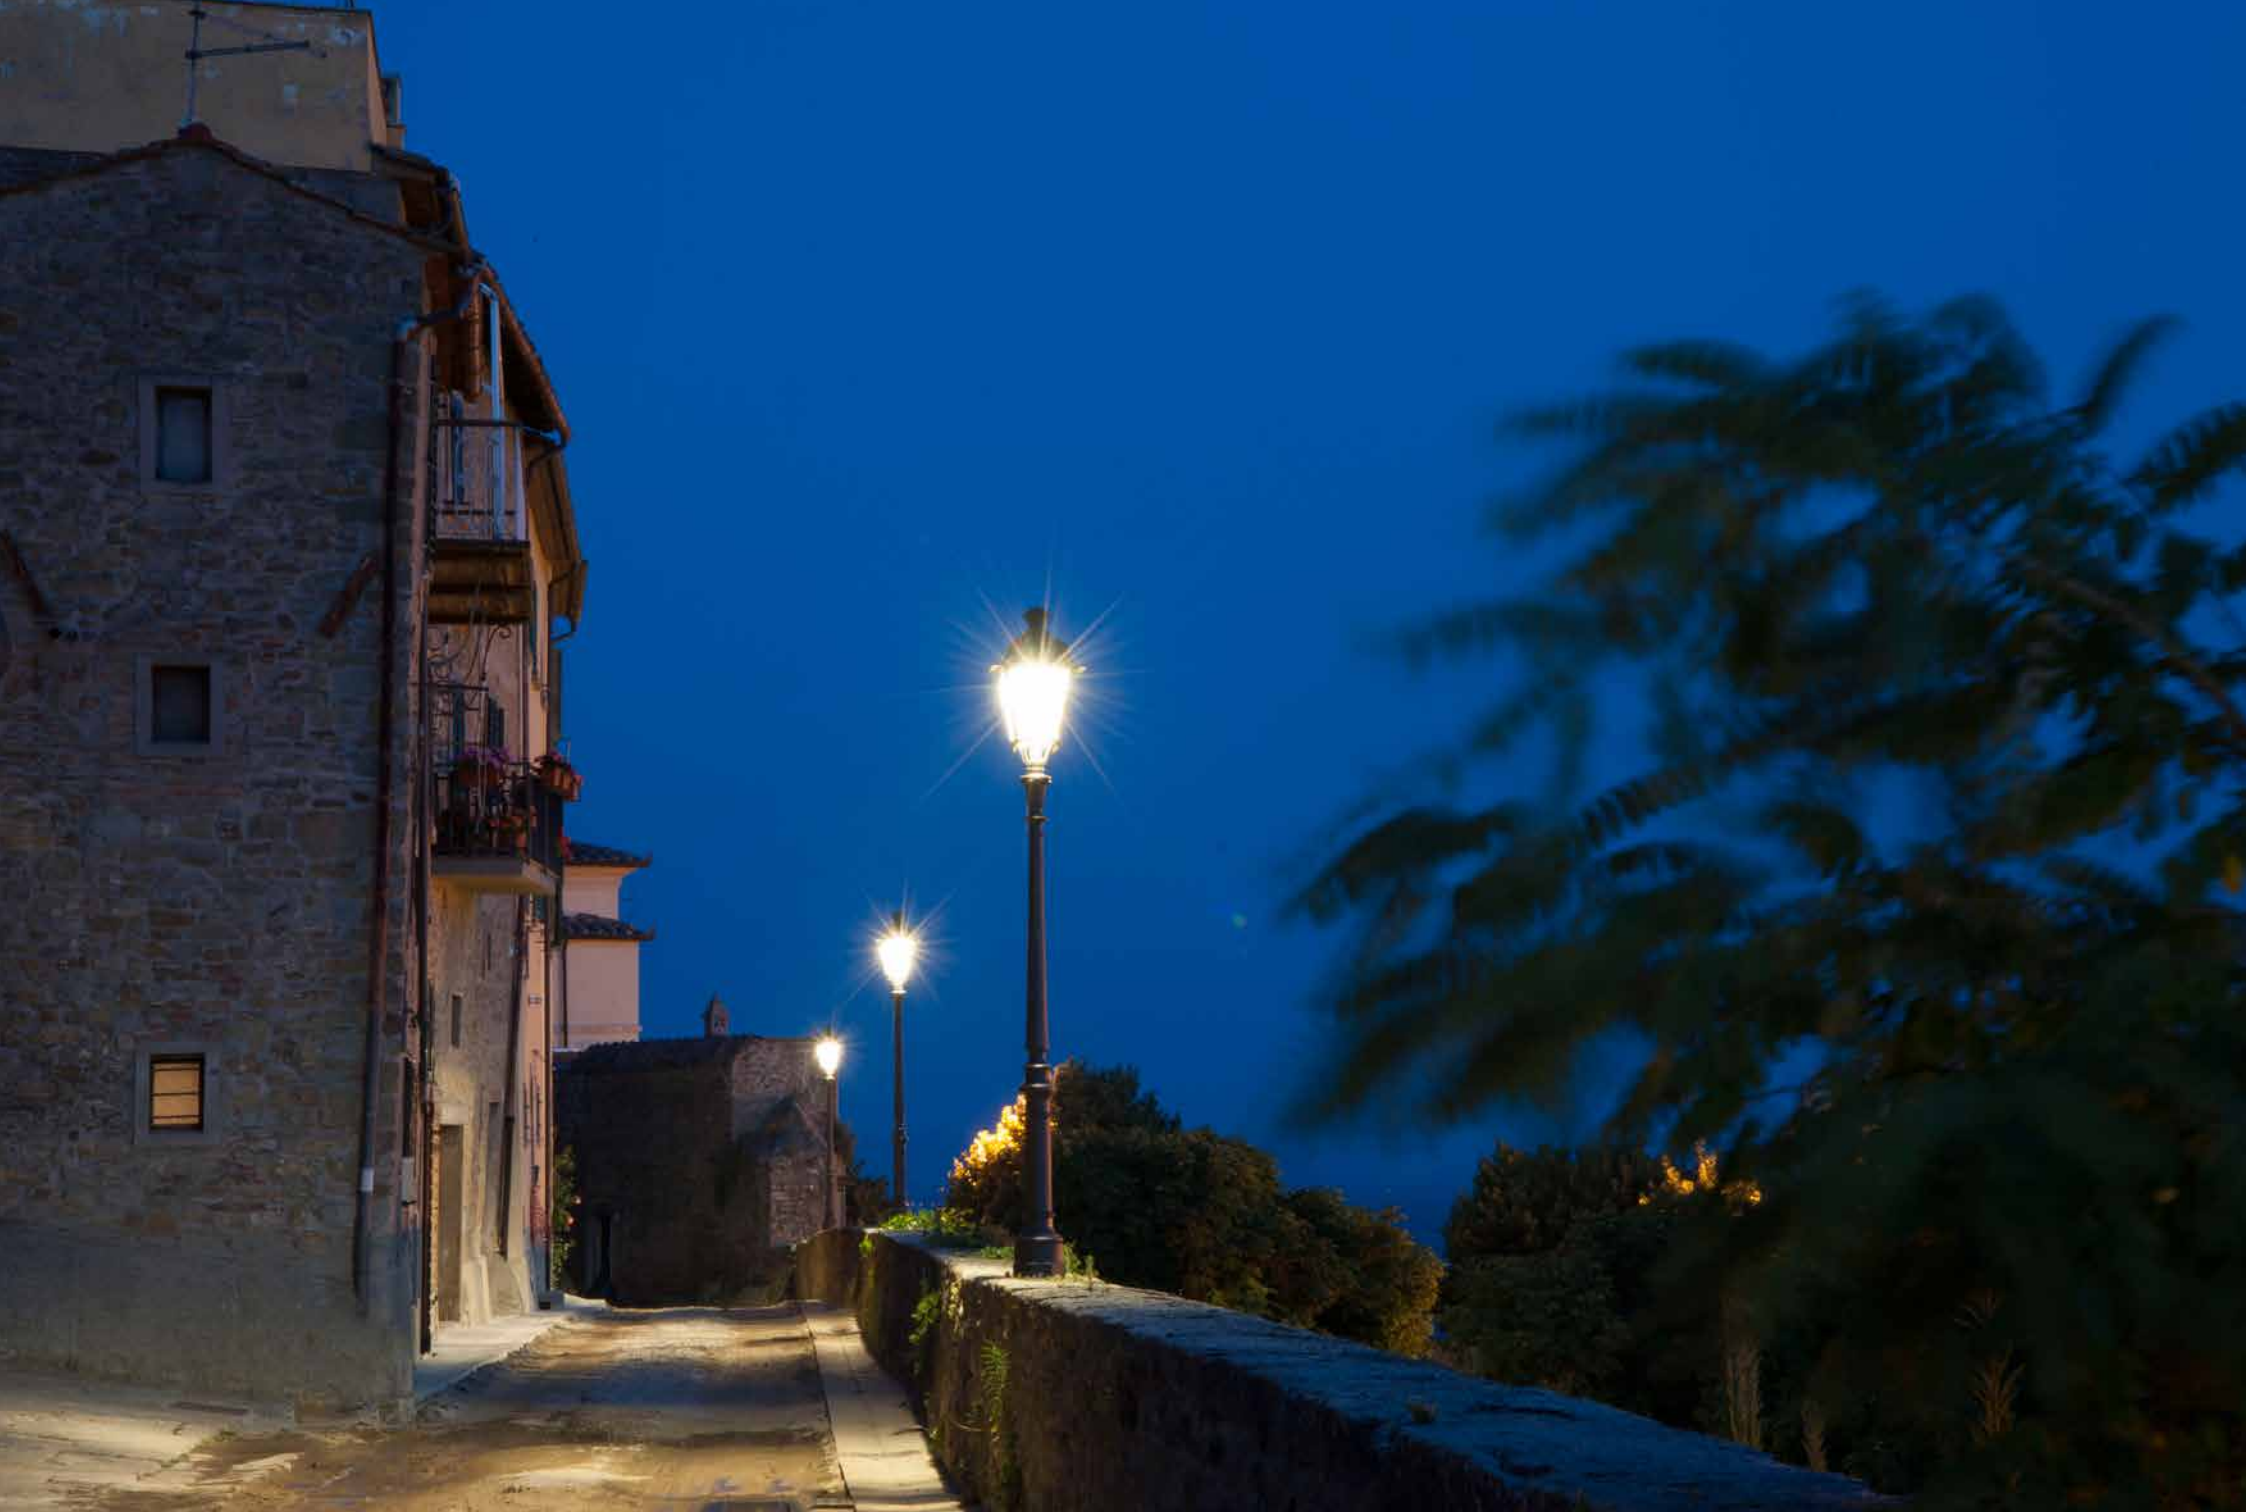
The requalification project has also included the city walls of San Sebastiano, lit up using Tabit system, chosen for its similarities with the restored lamp posts.

In this way it has been possible to create continuity in the two city walls crossed by via Guelfa towards the main 'piazza' of Cortona.
