NERI

Cortona (Italy) | Restauration and new installation

The restoration project

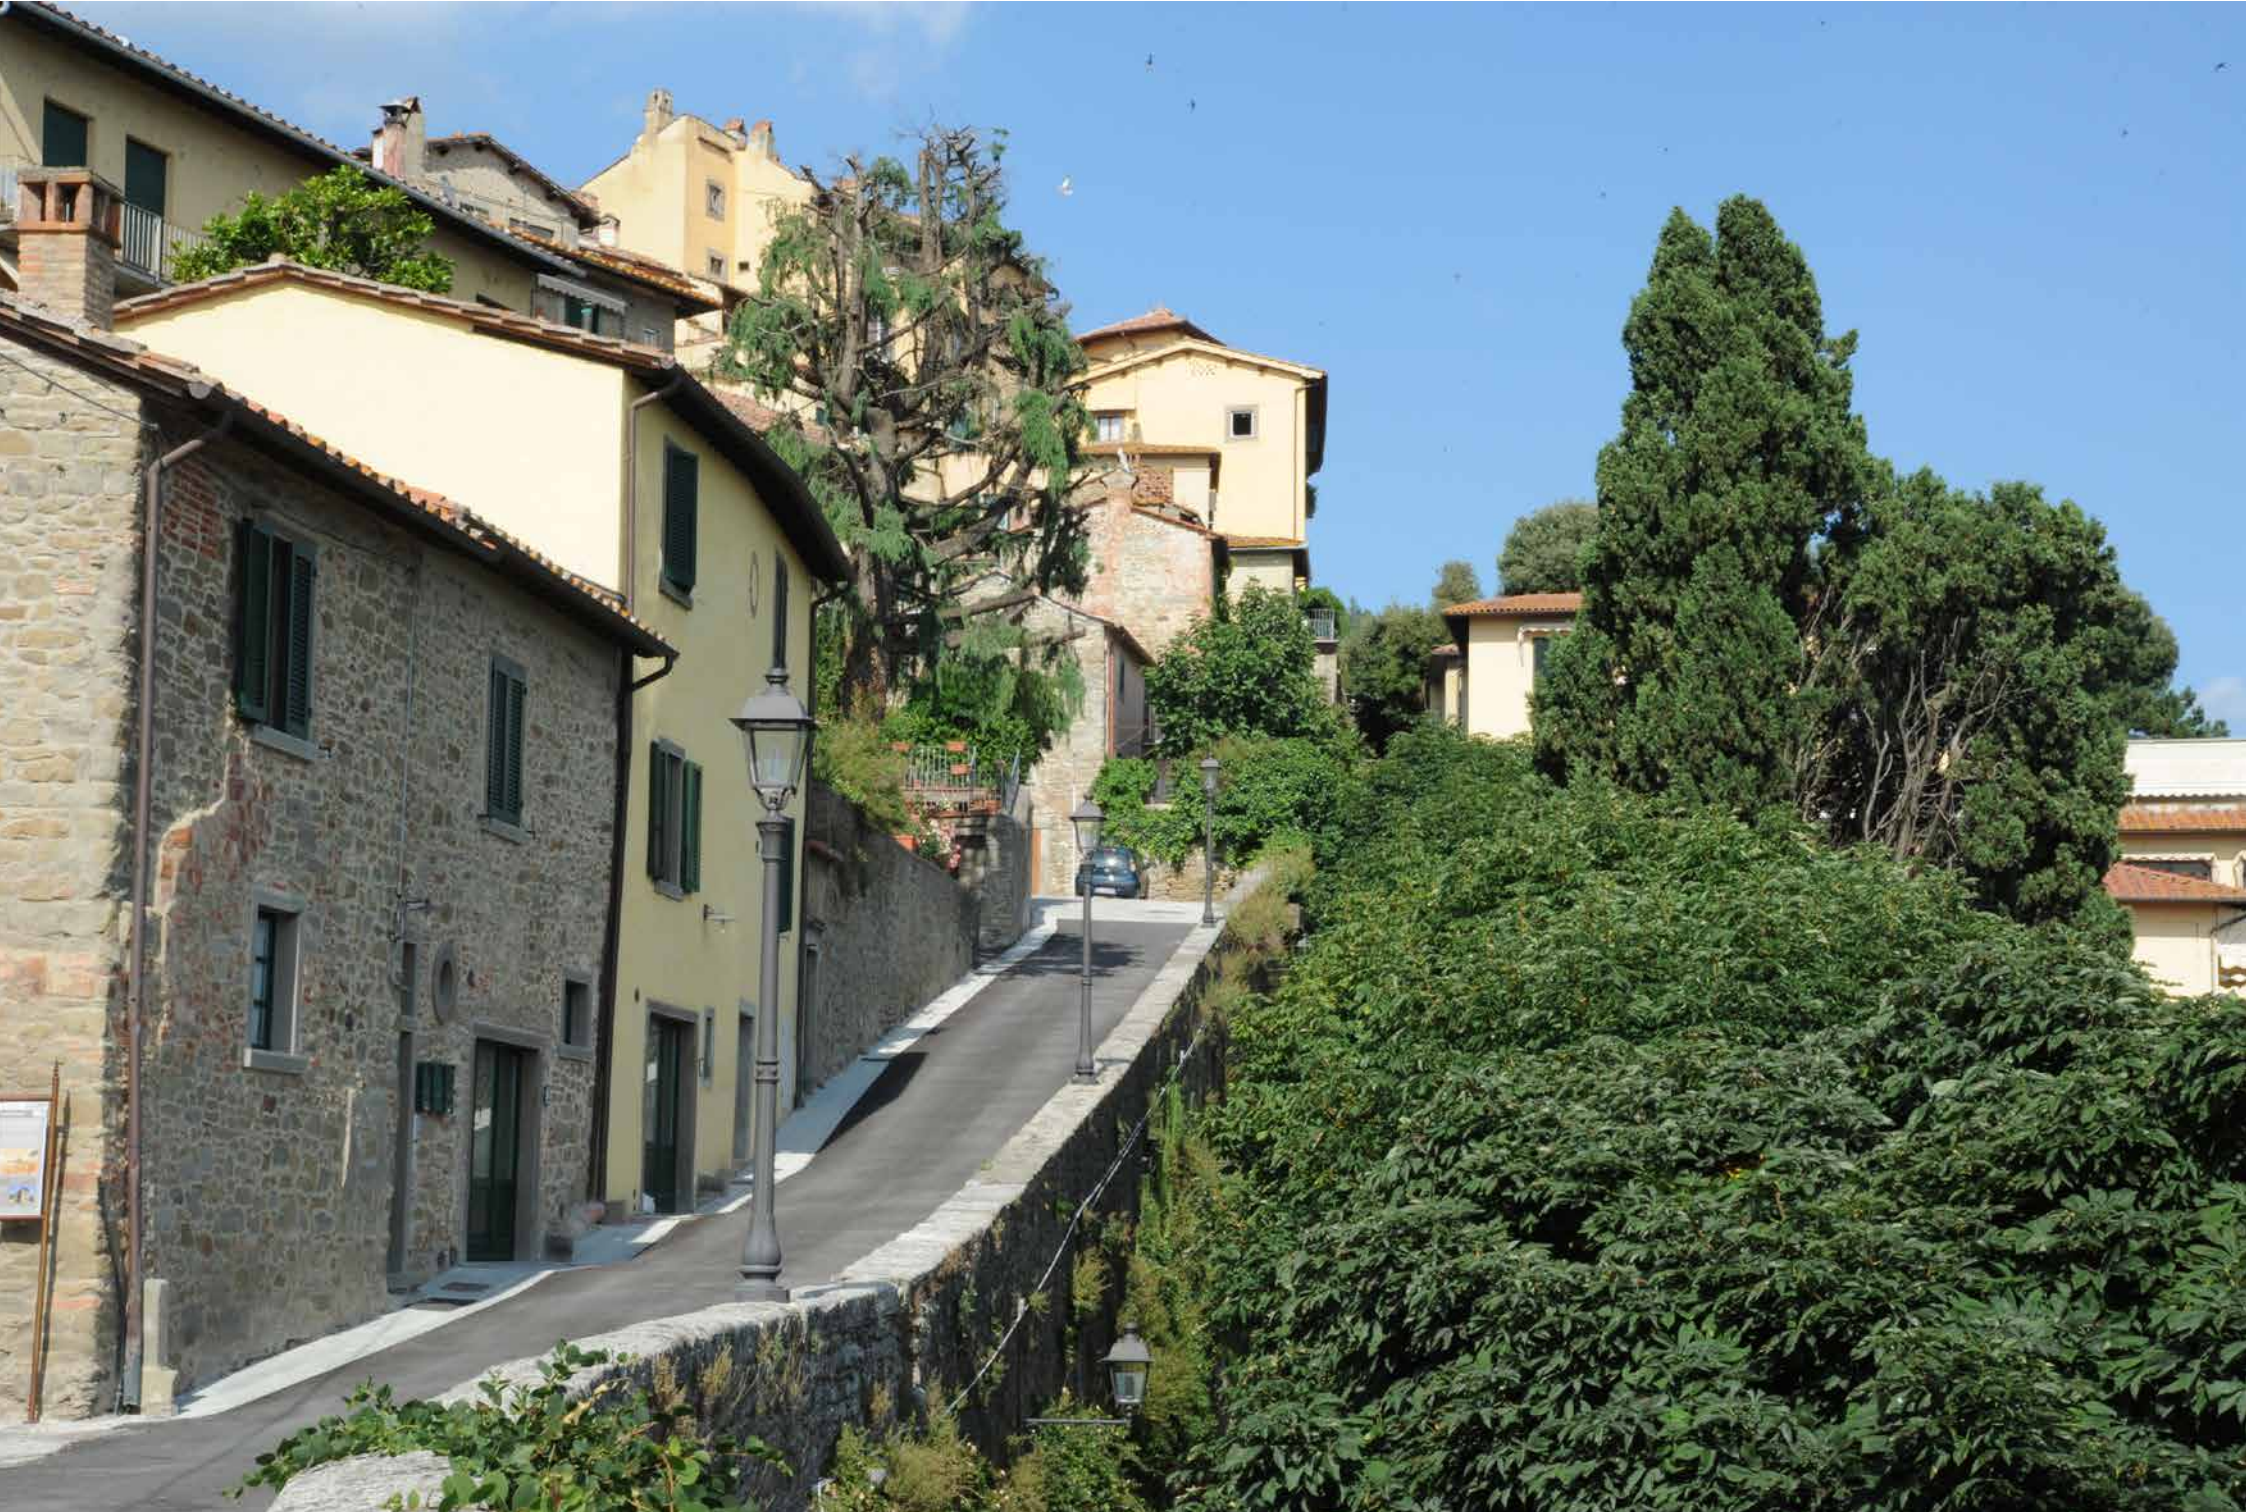
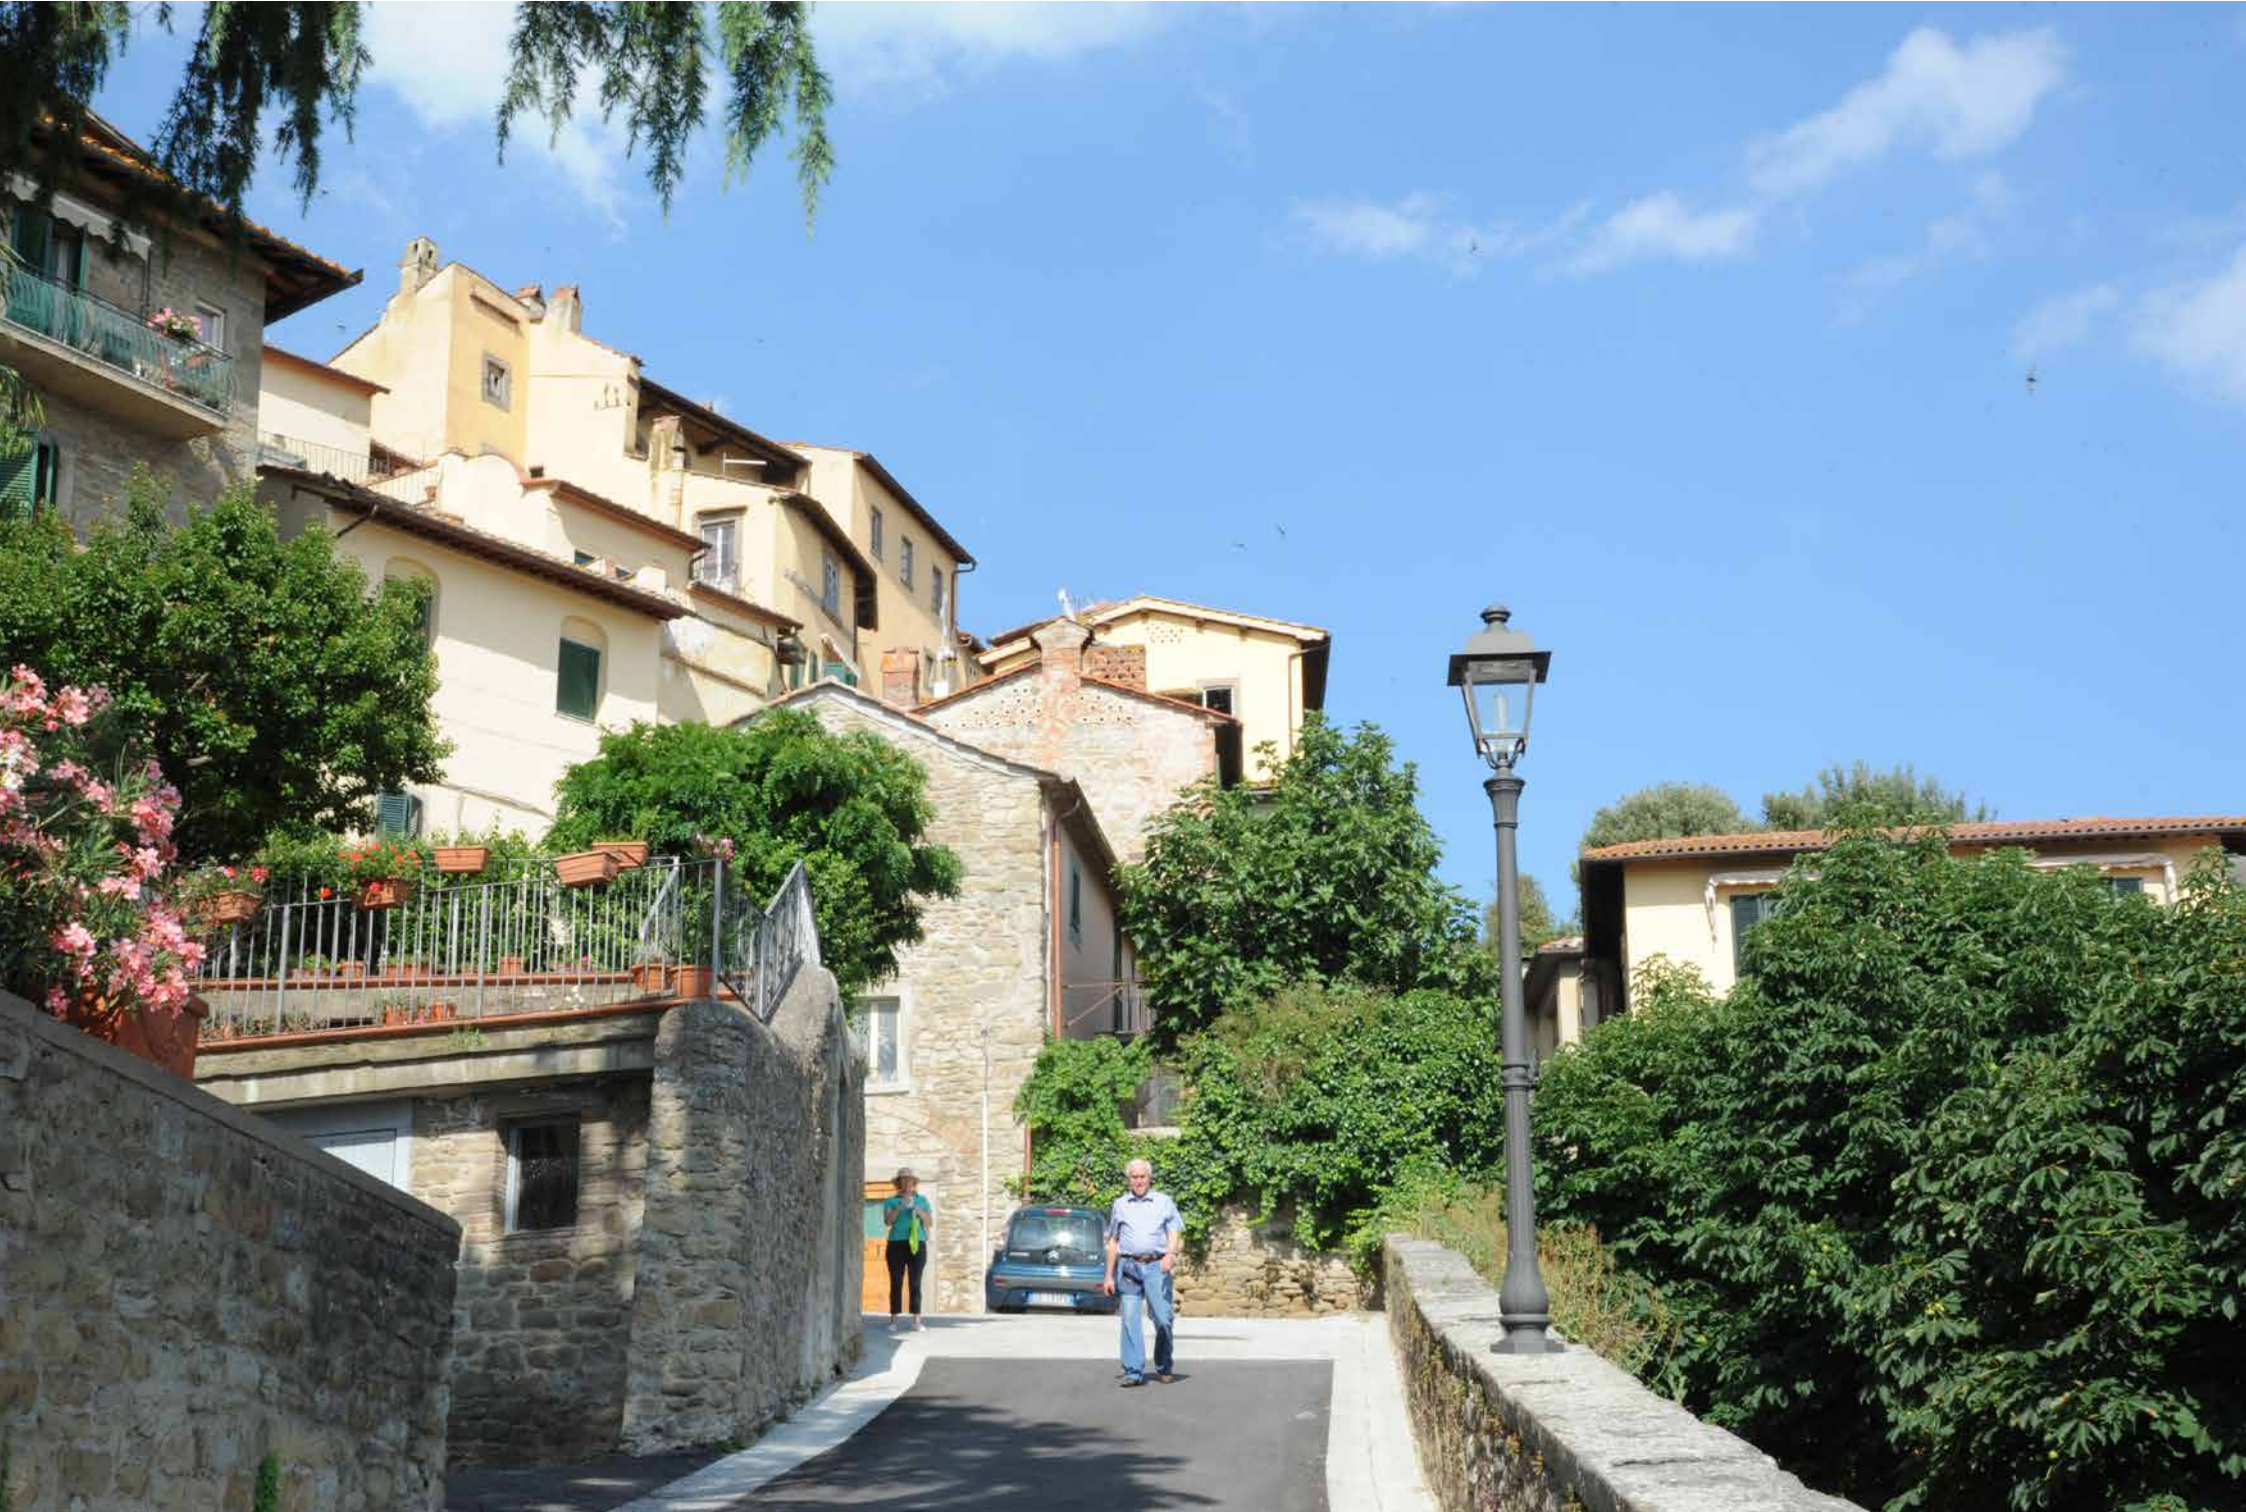
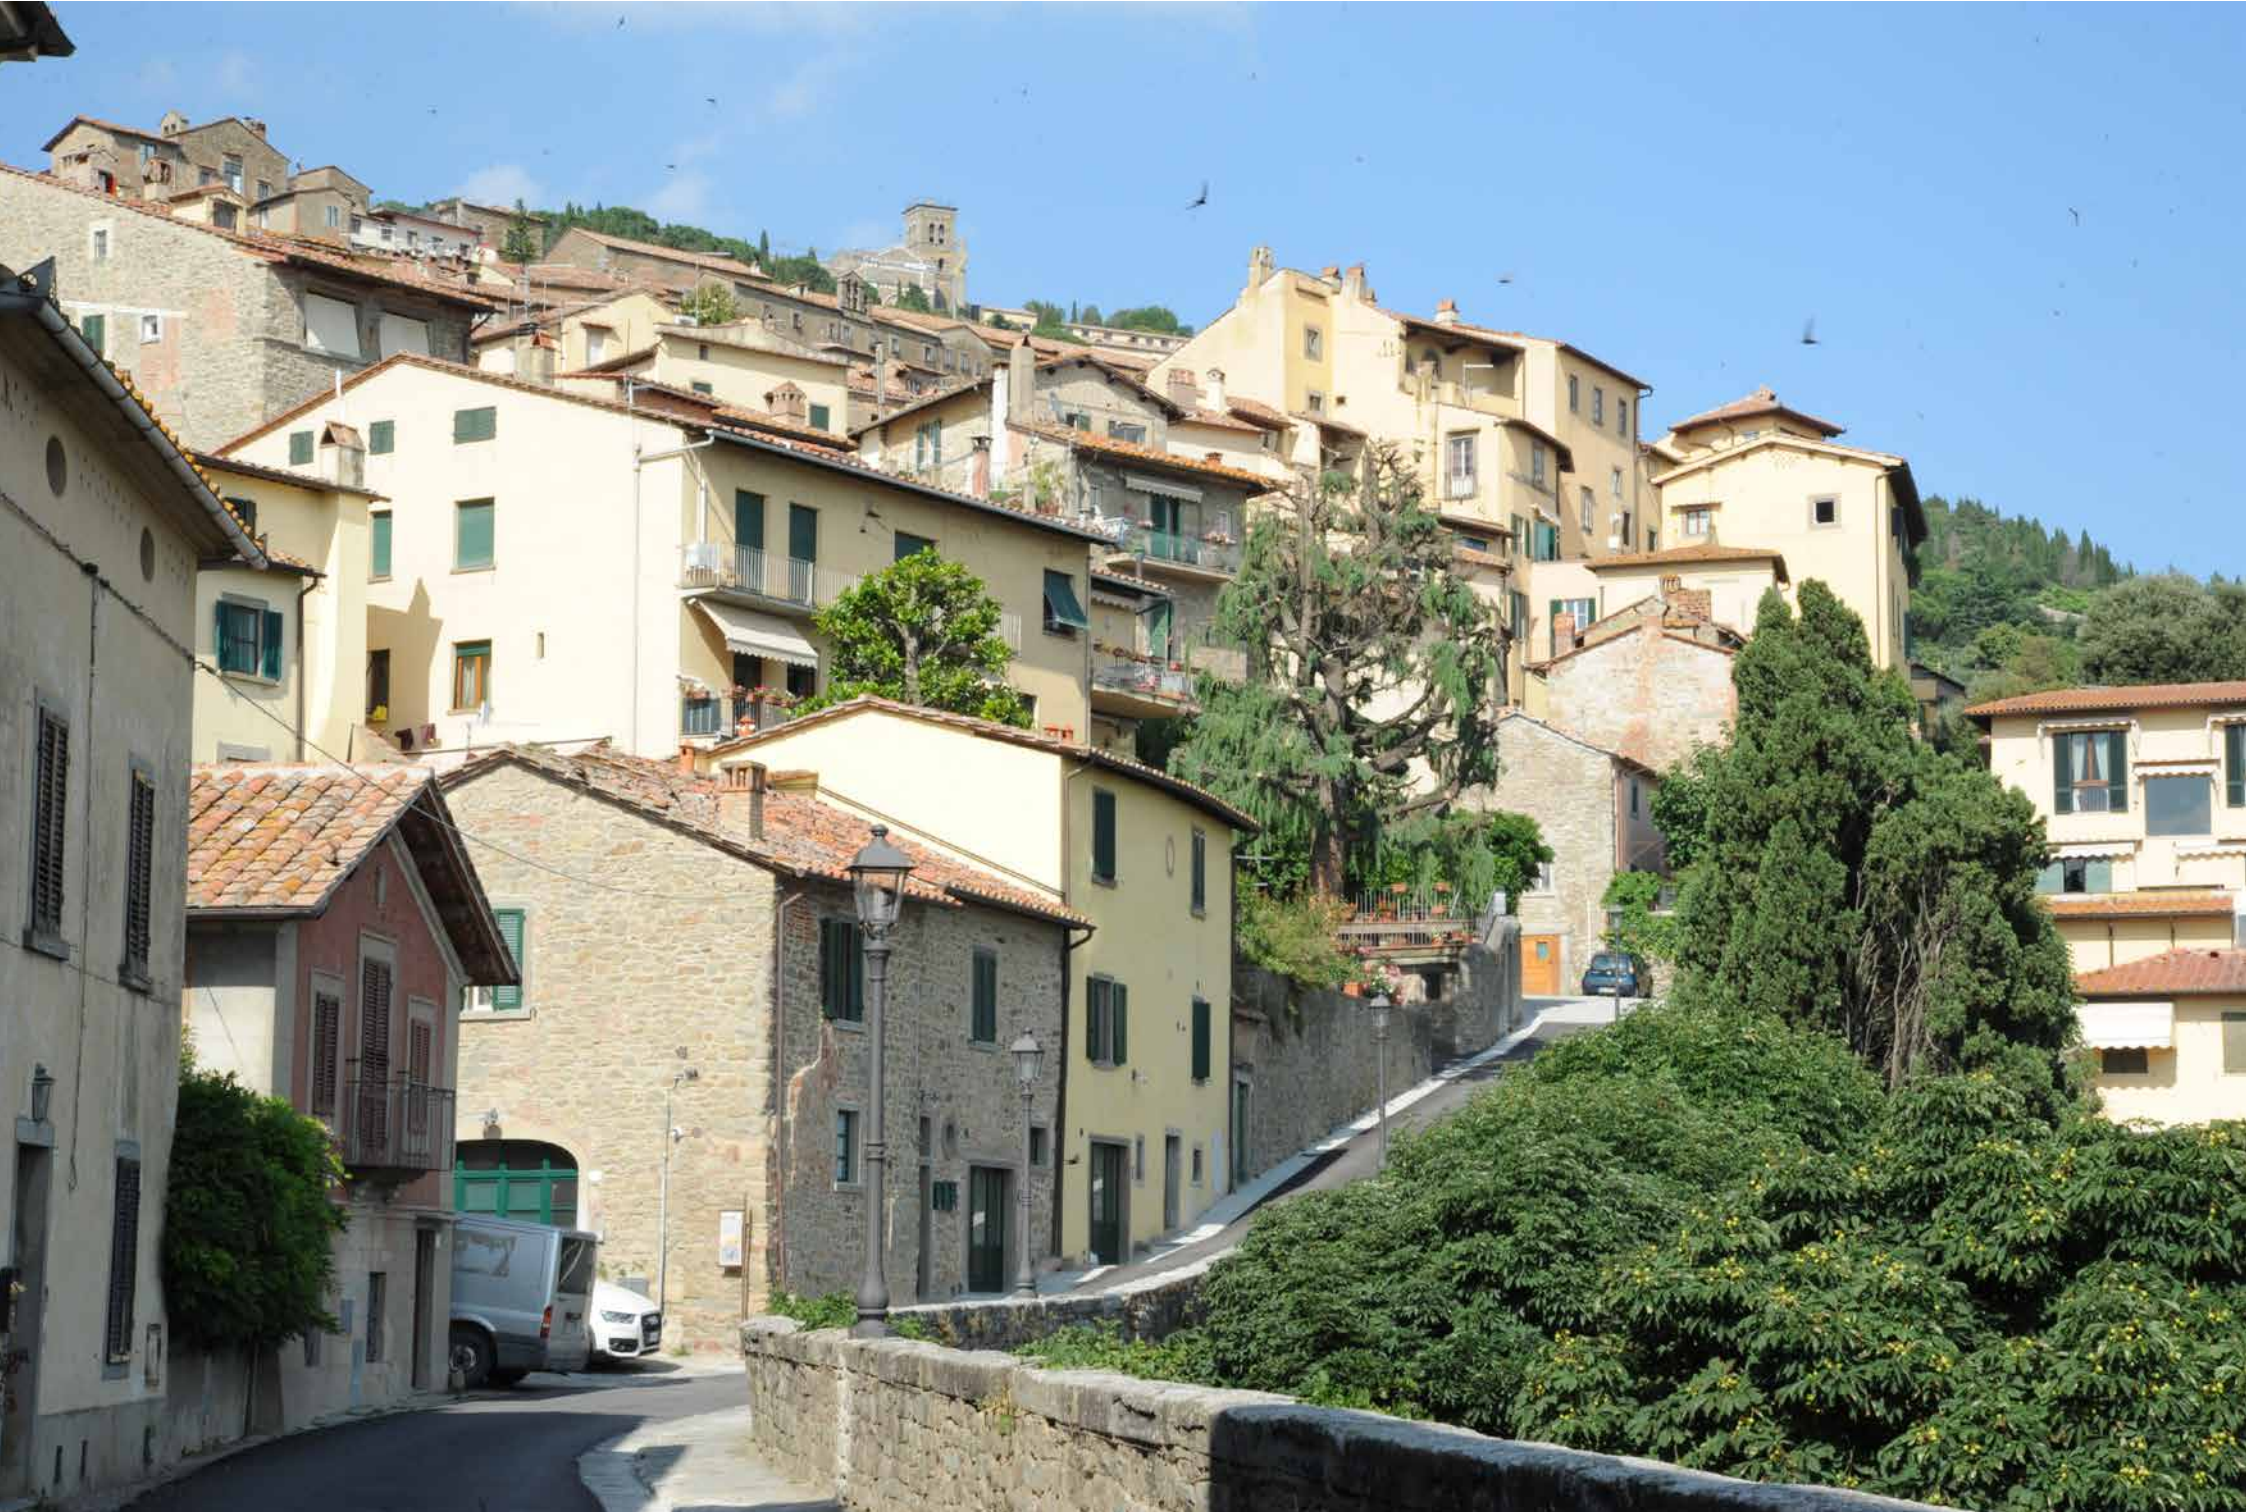
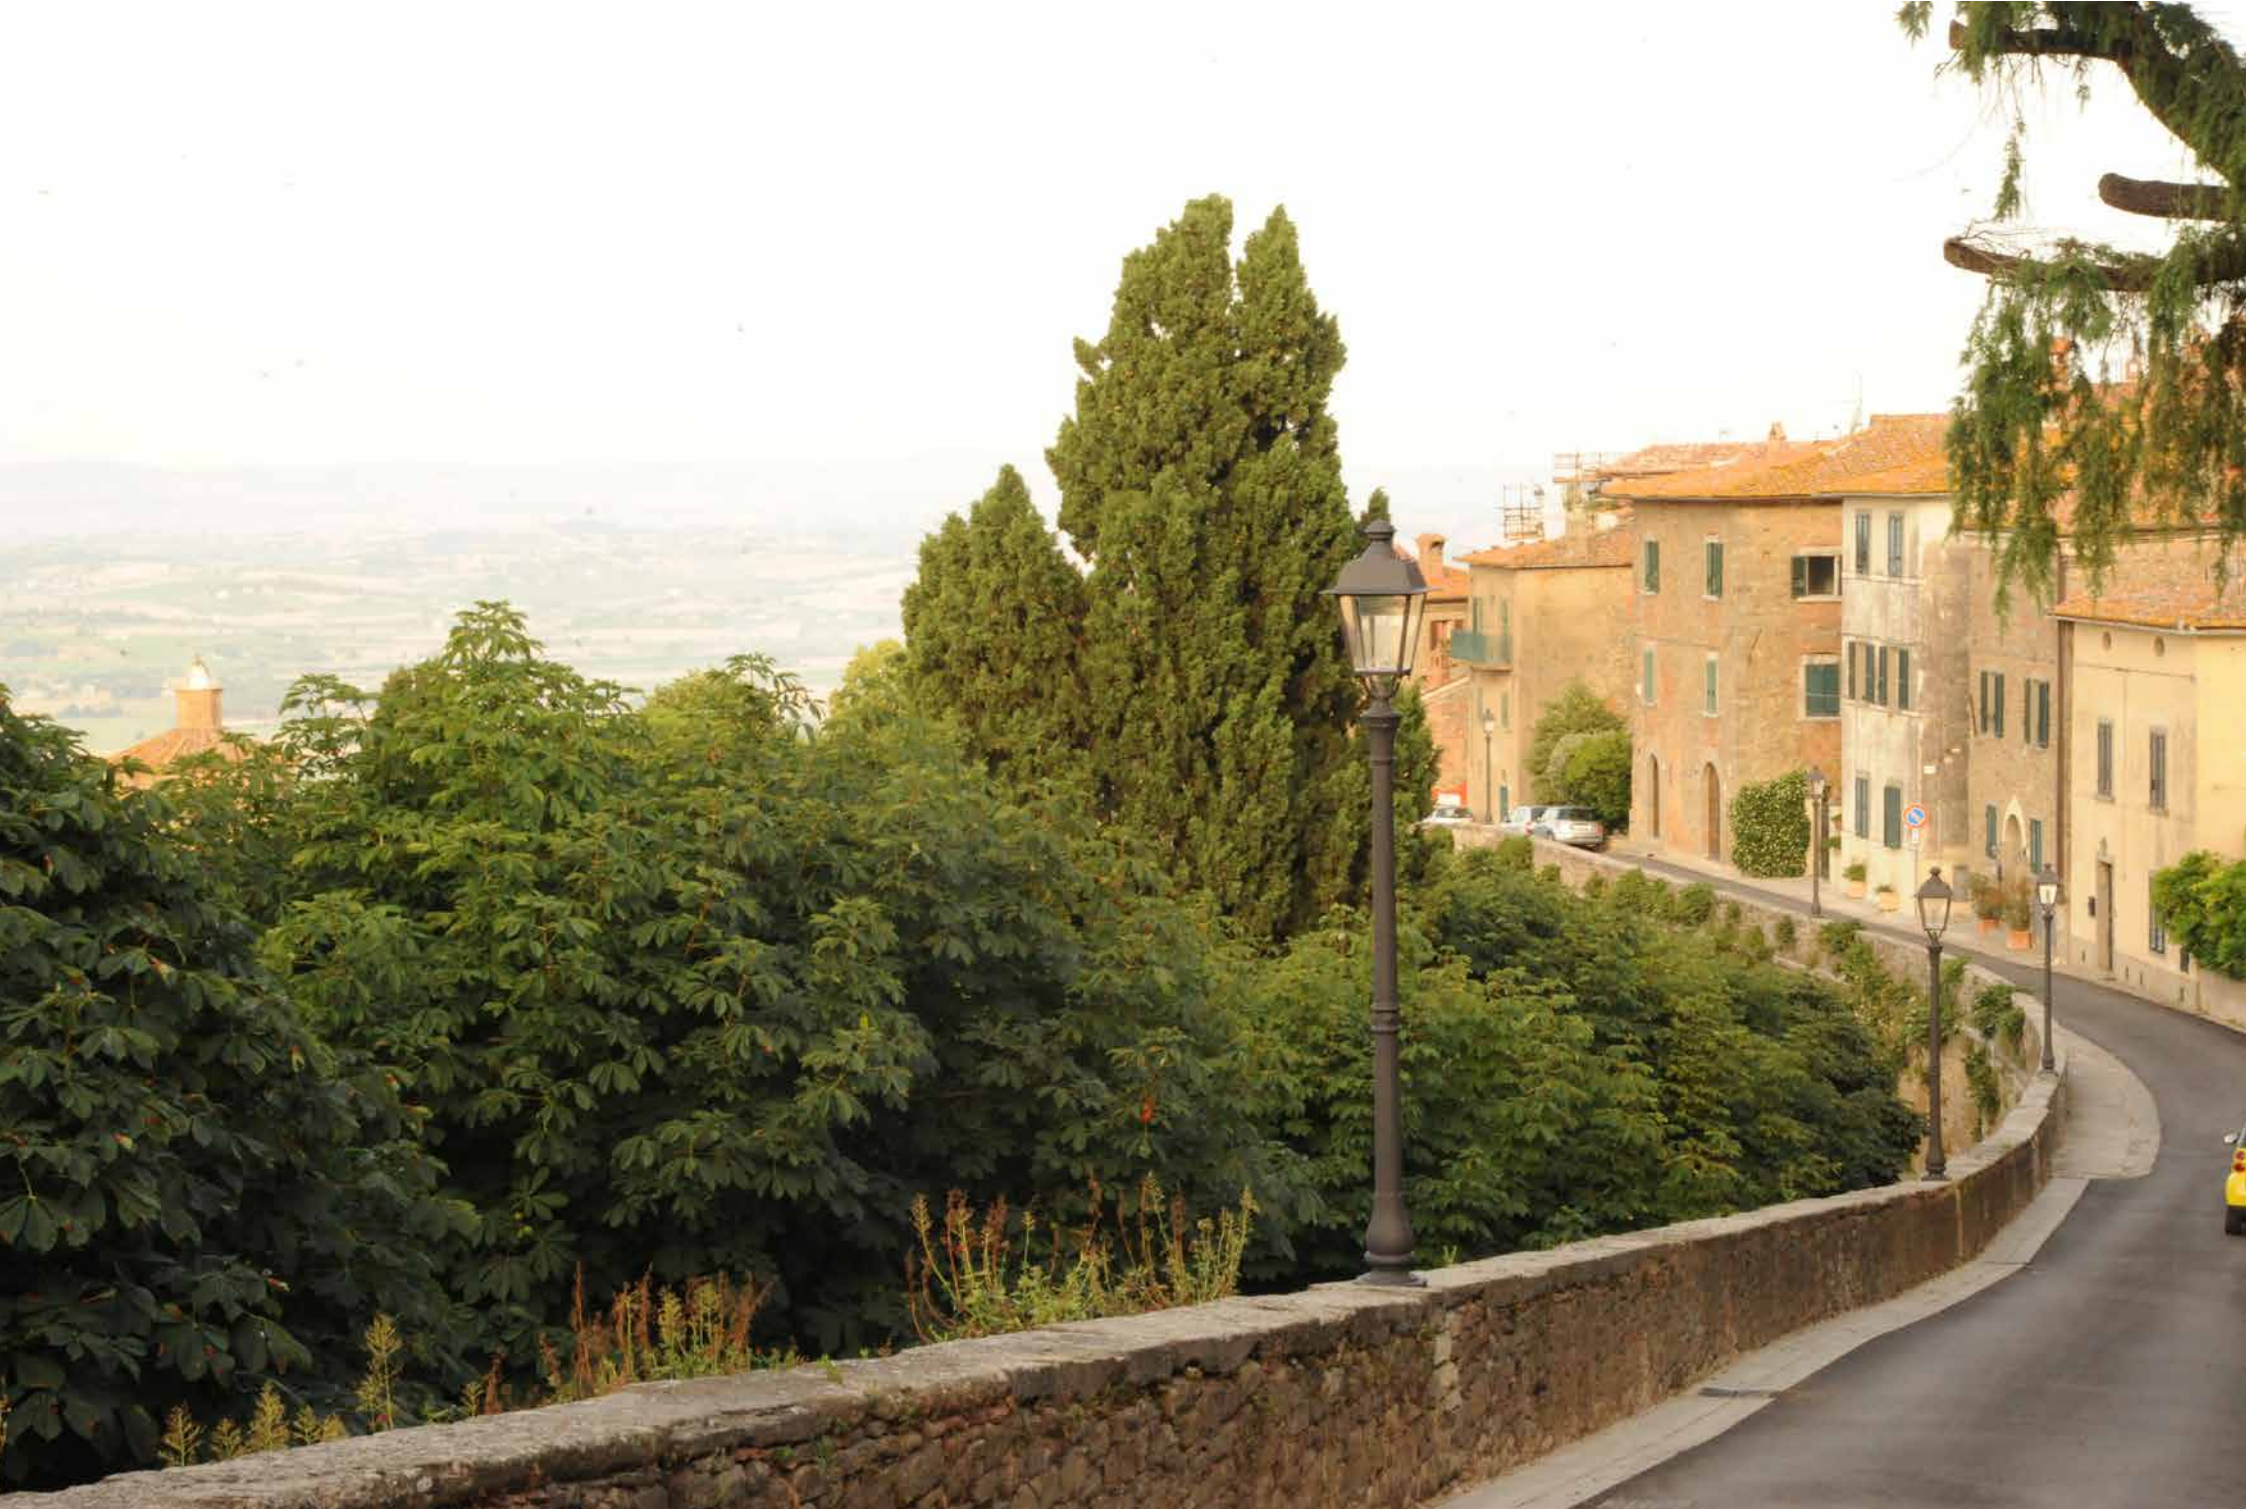
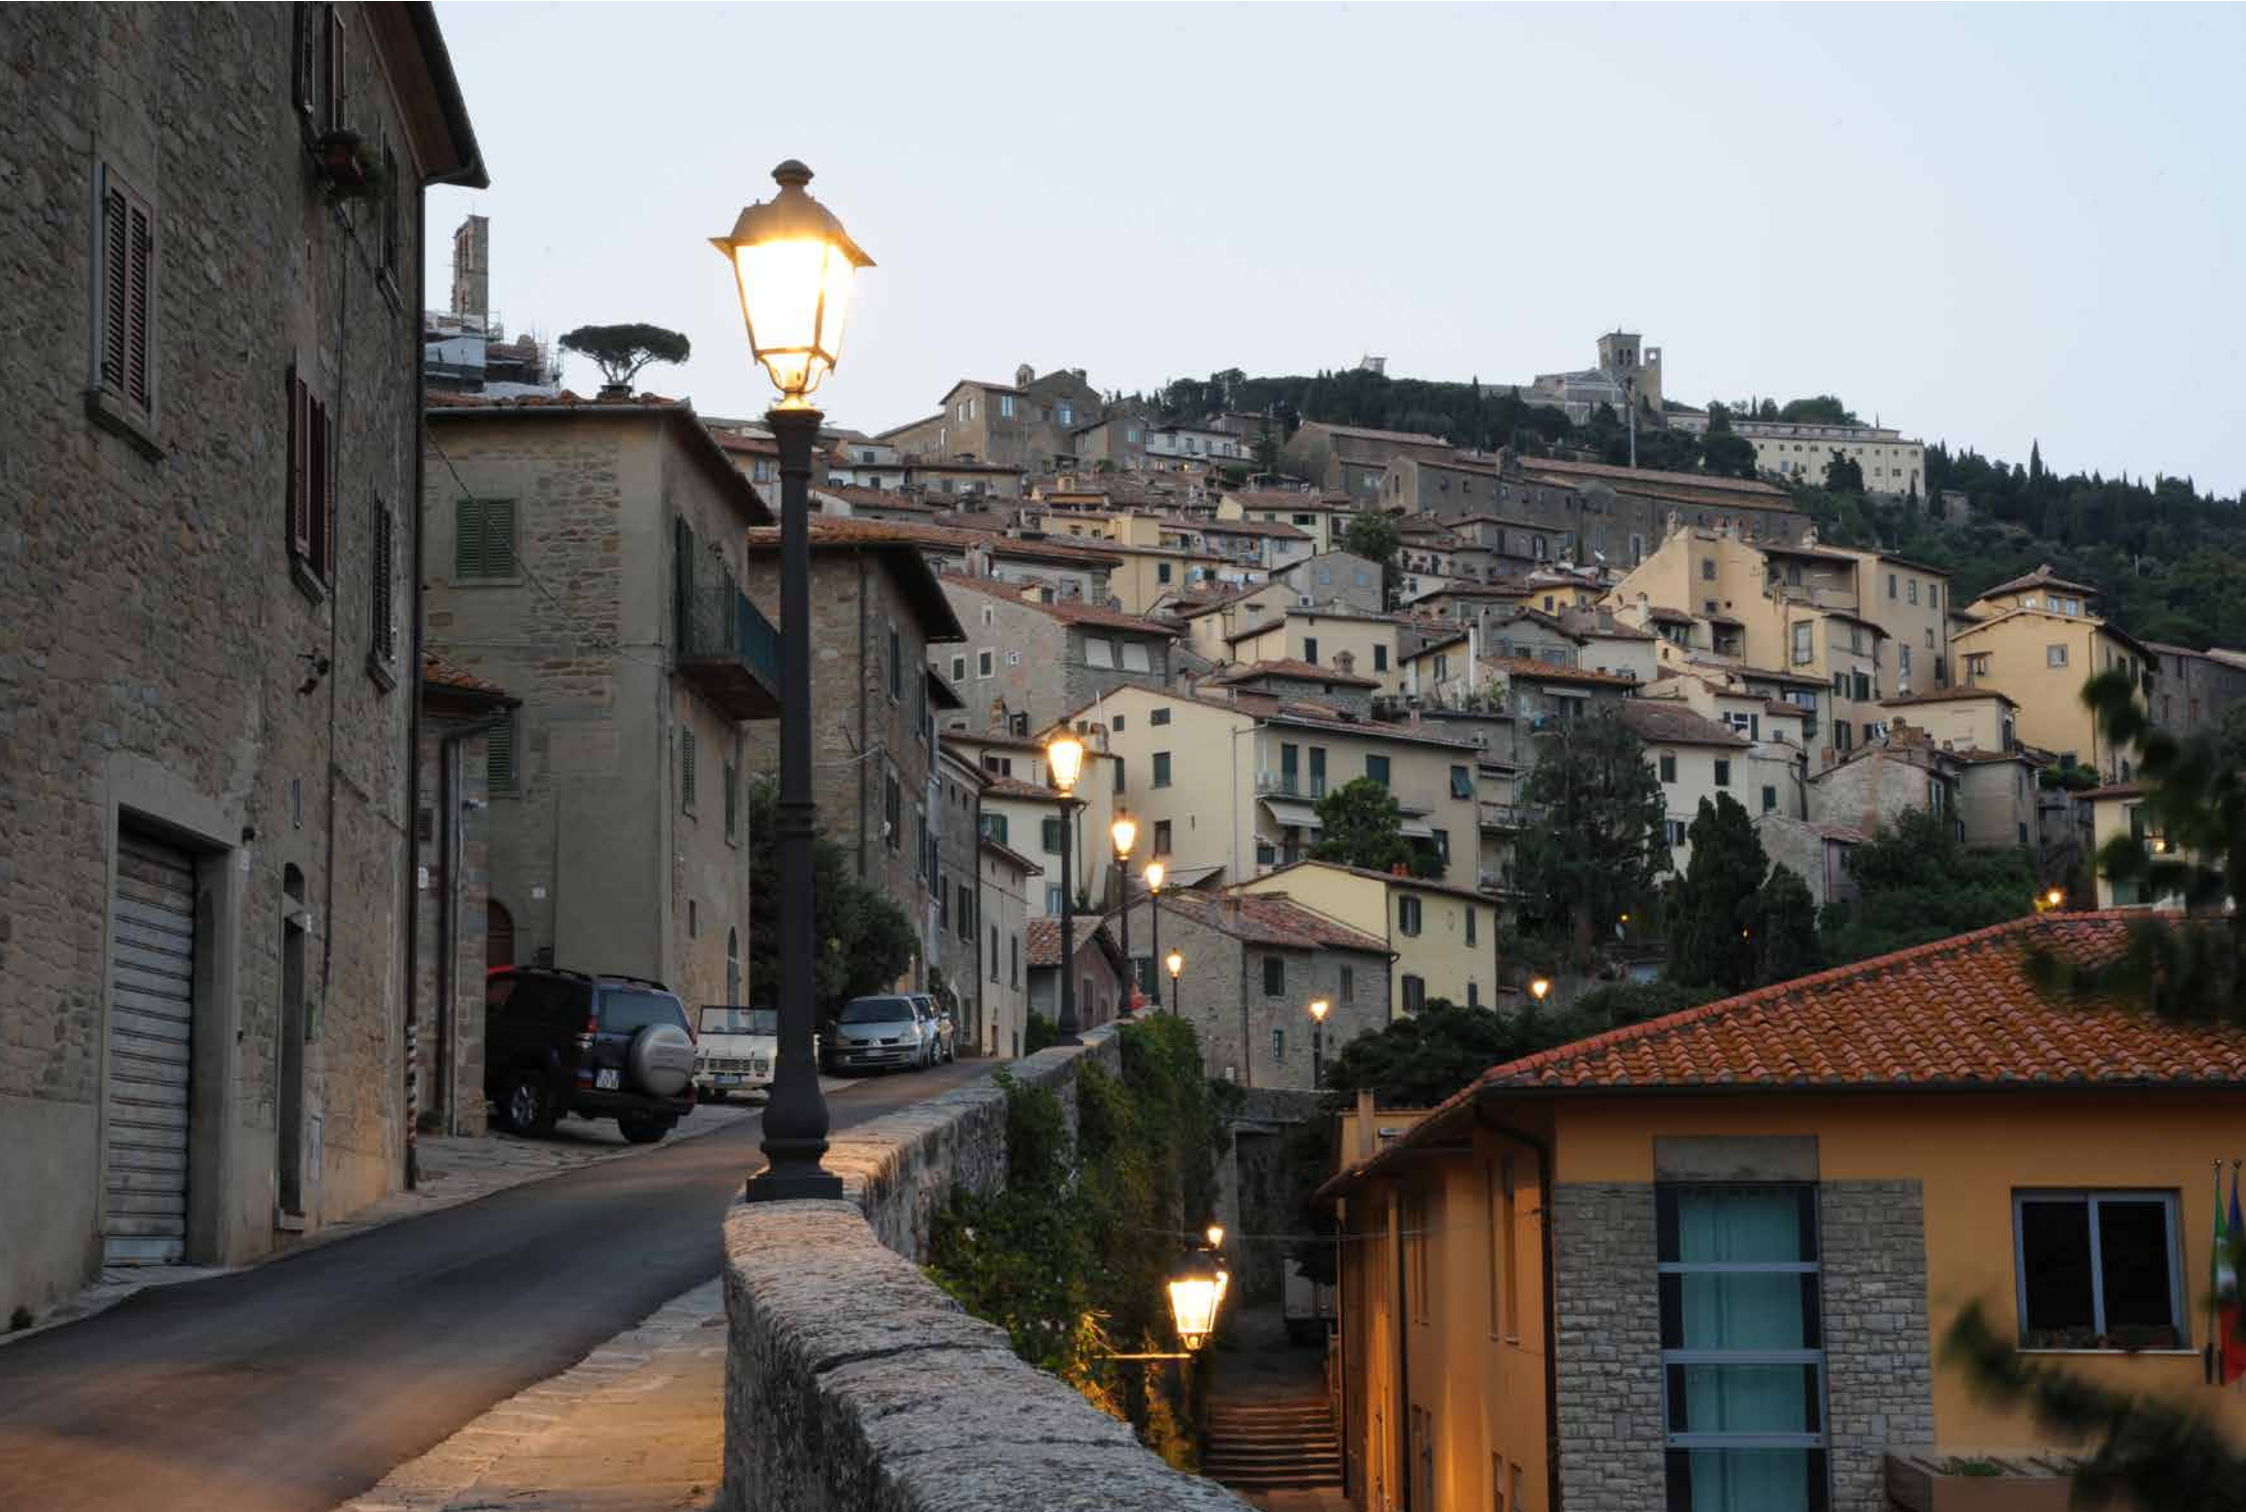
The requalification project has also included the city walls of San Sebastiano, lit up using Tabit system, chosen for its similarities with the restored lamp posts.

In this way it has been possible to create continuity in the two city walls crossed by via Guelfa towards the main 'piazza' of Cortona.
